Bacheloroppgave

Brannrisiko ved bruk av mobiladaptere

Bachelorprosjekt utført ved
Høgskolen på Vestlandet – Studie for ingeniørfag

Brann, Sikkerhet, Kvalitet og HMS

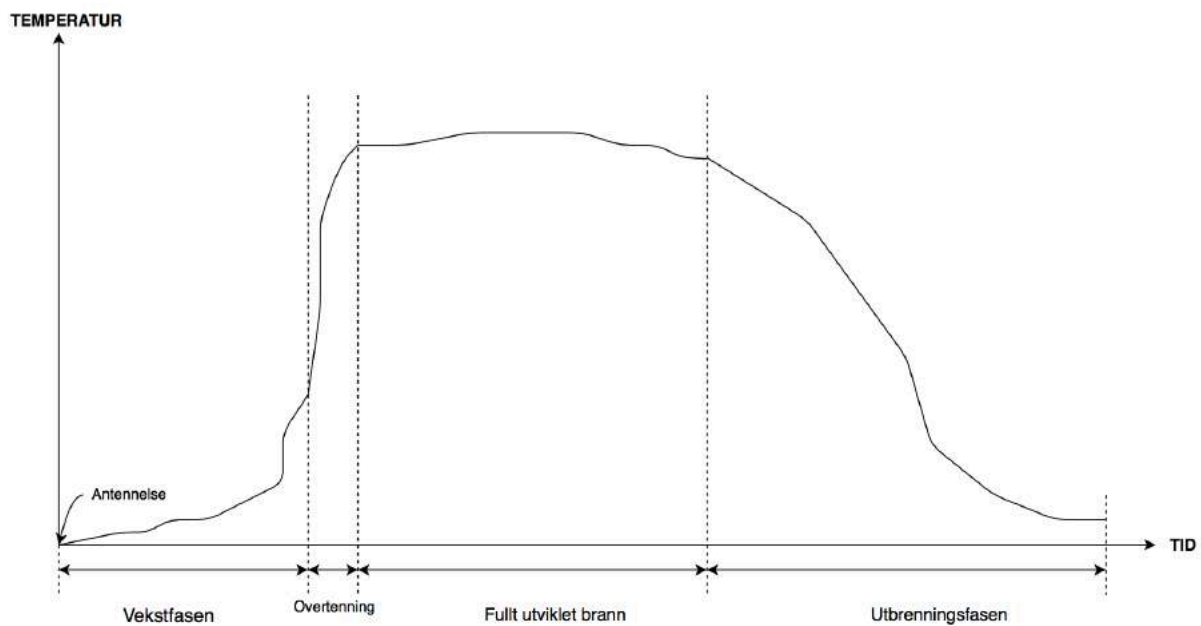
Figur 1: Fasene i en brann uttrykt ved temperatur (Karlsson & Quintiere, 2000).

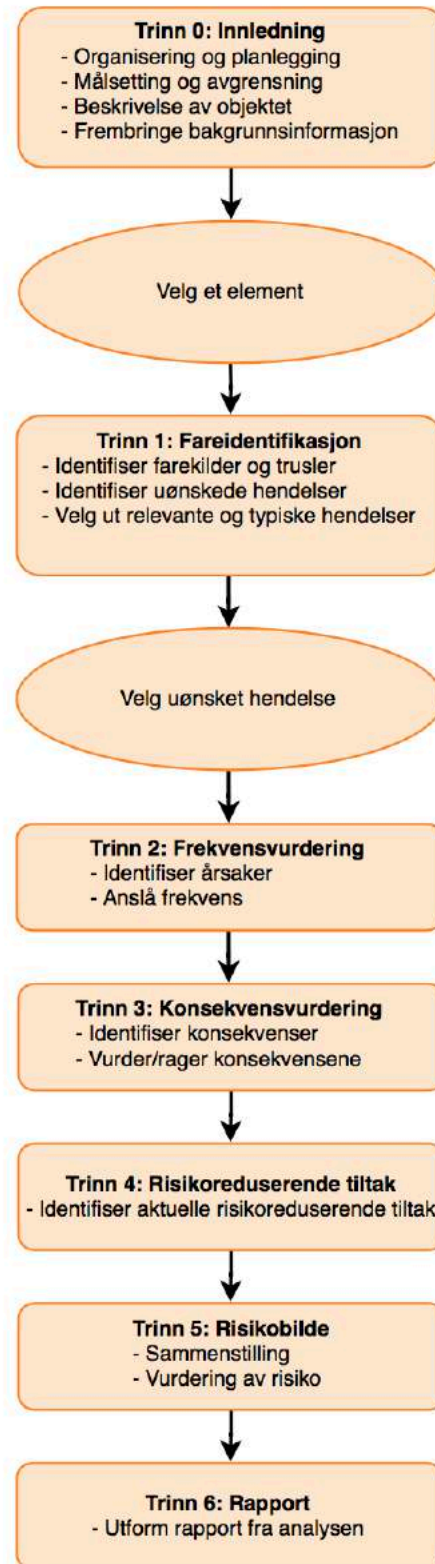
Figur 7: Flytskjema for grovanalyse (Rausand & Utne, 2009).

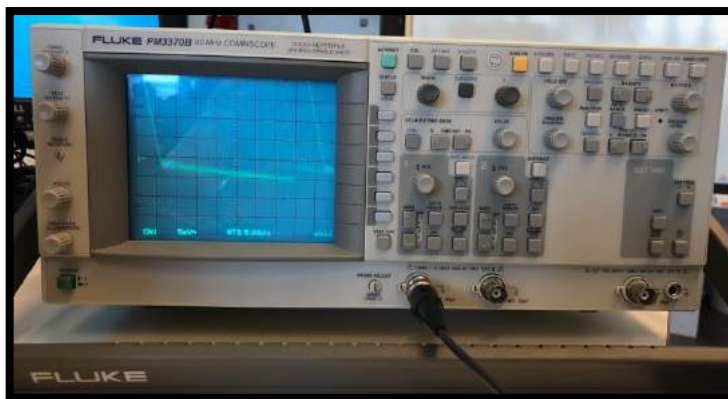
Figur 10: Oscilloskop er tatt i bruk under forsøk.

På skjermen til oscilloskopet (figur 10) kan man se den vertikale aksene som viser volt, og den horisontale aksene som viser tid. Med oscilloskopet kan man måle maksimale svingninger (amplitude), perioden og frekvensen til et signal.

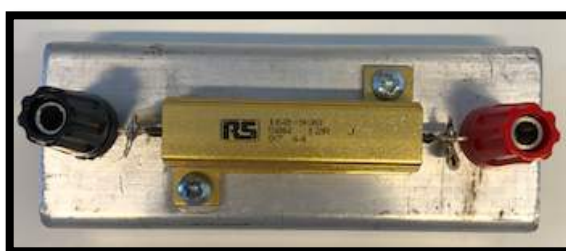
Figur 11: En motstand som ble tatt i bruk under forsøket.

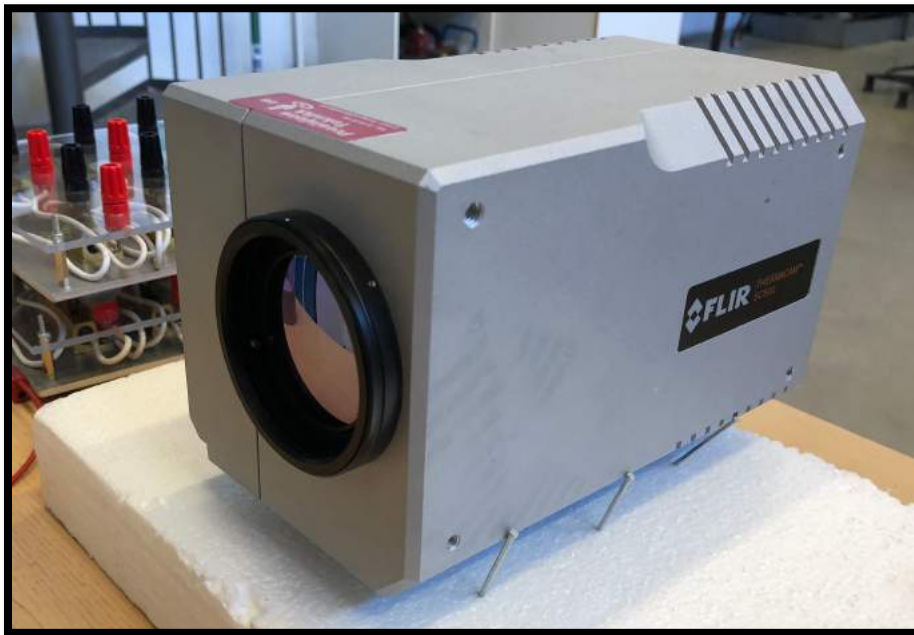
SC500 har en avansert detektorteknologi og høy termisk følsomhet som gjør det mulig for brukerne å skille temperaturendringer så stabile som 0,1 °C, selv når temperaturområdet kan variere fra – 40 °C til + 2000 °C.

Figur 12: FLIR ThermaCam SC500

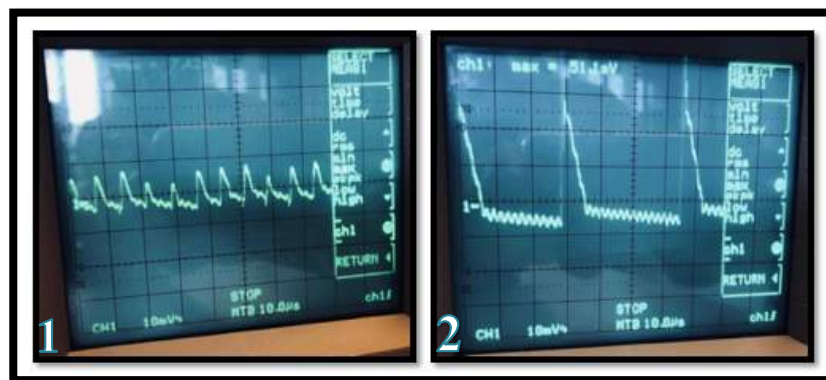
Figur 14: Målinger fra oscilloskopet, bilde 1 viser en original adapter med en jevn spenning og bilde 2 viser en uoriginal adapter med en ujevn spenning.

Etter innhenting av bakgrunnsdata for bachelorprosjektet, kom det frem at det ble gjennomført et lignende forsøk på mobiladaptere av elektroingeniør Tore Ledaal i Nemko AS (Norges elektriske materiellkontroll). Ledaal (2018) foreslo blant annet å se på forstyrrelser i utgangsspenningen fra adapterne med et oscilloskop. Dette er også spesifisert i standarden IEC 62684 (IEC, 2018). Dette var nødvendig for å kunne gi en indikasjon på kvaliteten til adapterne og avdekke eventuelle elektrisk feil. Videre foreslo Ledaal å demontere beskyttelsesdekselet til originale og uoriginale adapterne, slik at man visuelt kunne sammenligne adapternes kretskort med hverandre. Visuelle feil kan enten være komponent feil eller mekaniske feilbehandlinger, som f.eks. lodding på kretskortet.

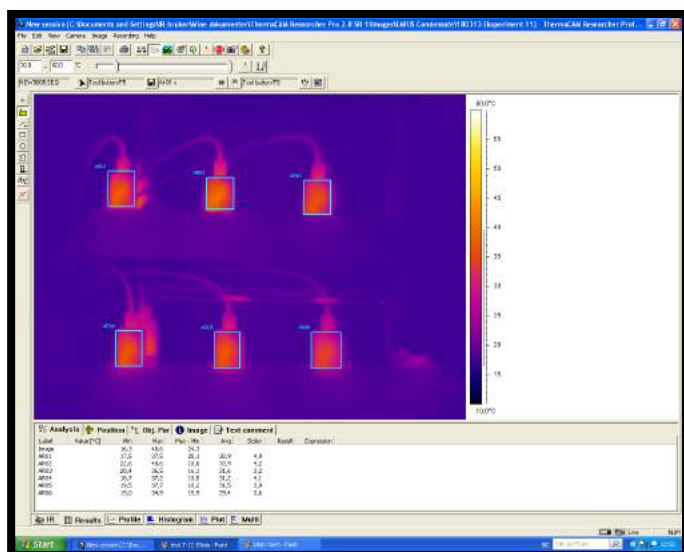
Temperaturen i adapterne ble målt med et termokamera som kontinuerlig konfigurerer seg etter temperaturøkning. Avstanden fra termokamera var lik for samtlige adaptere, og de ble tilkoblet i to skjøteledninger montert ovenfor hverandre.

Figur 15: Skjerm bilde av programvare til ThermoCam SC500

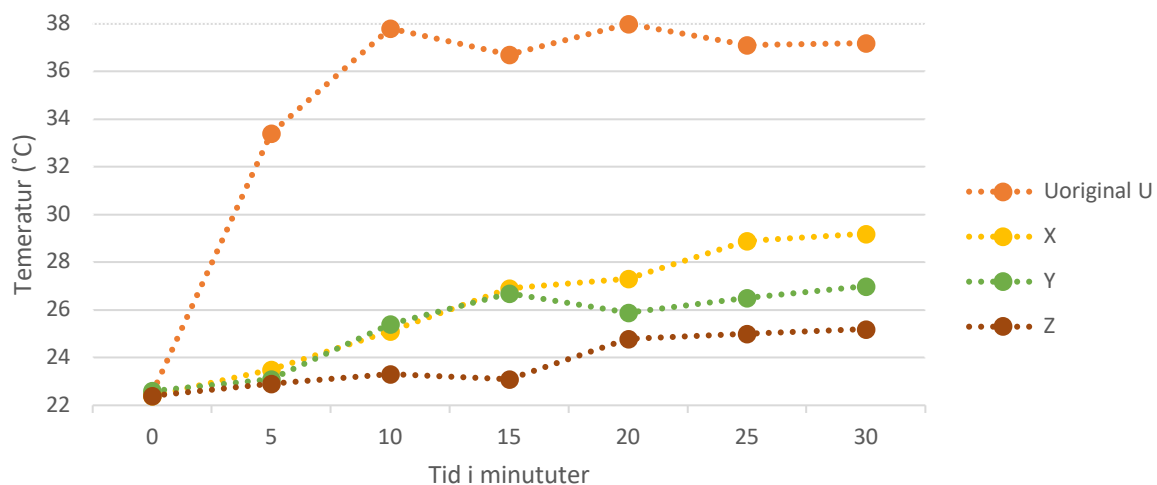
Figur 19 viser gjennomsnittlig makstemperatur til de originale og uoriginale adapterne fra null til 30 minutter. For adapter X steg temperaturen jevnt, og det ble registret temperaturer opp mot 29 °C. Adapter Y begynte med en stabil temperaturøkning, og stabiliserte seg etter 15 minutter og nådde maksimalt 27 °C. Adapter Z holdt seg ved romtemperatur på 23 °C de første 15 minuttene også økte temperaturen til 25 °C i løpet av de neste 15 minuttene. Fra null til 10 minutter hadde de uoriginale adapter U en rask temperaturøkning og nådde 37 °C, hvor de holdt seg stabile den resterende målte tiden.

Figur 19: Gjennomsnittlig makstemperatur ved normaltilstand på originale adapterer og uoriginale adaptere.

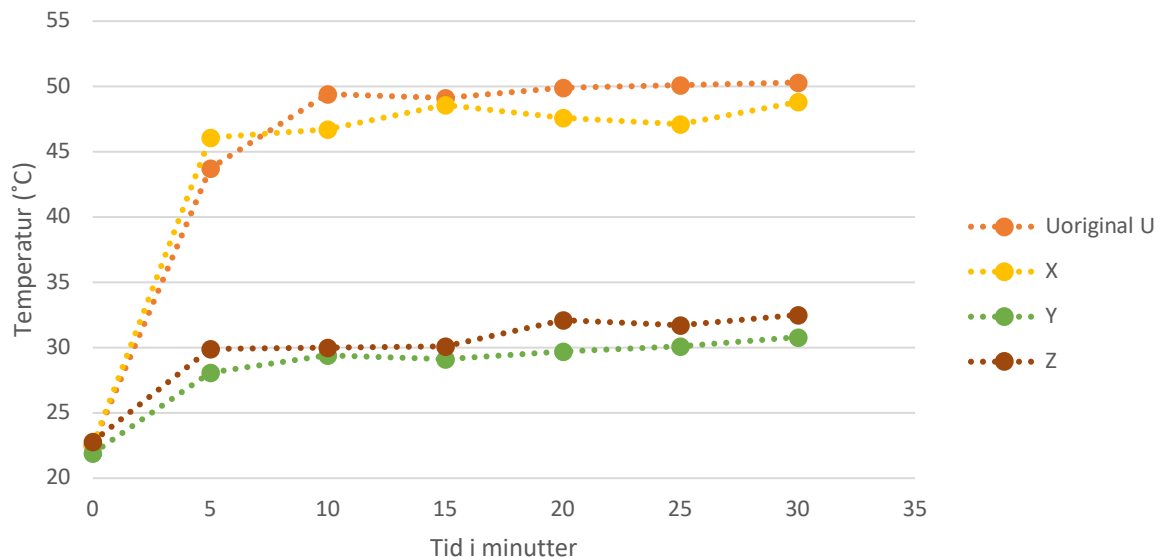
Adapter Y og Z startet også ved 22 °C og økte til 29 ± 1 °C i løpet av 5 minutter, for den resterende tiden var temperaturen tilnærmet lik for begge på 31 ± 1 °C

Figur 20: Gjennomsnittlig makstemperatur ved to parallelkoblede motstandere på originale adapterer og uoriginal adapterer.

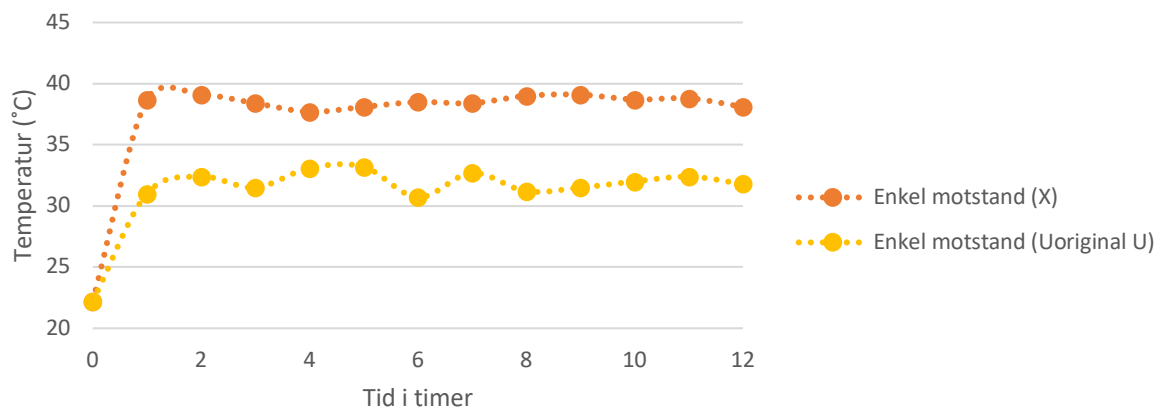
Som det kommer frem av figur 21, ble temperaturen rundt $38 \pm 1 \text{ }^\circ\text{C}$ for alle originale adaptere X ved enkelt motstand. Ved å sammenligne med uoriginale adaptere U, ble temperaturen målt noe lavere, rundt $32 \pm 1 \text{ }^\circ\text{C}$.

Figur 21: Gjennomsnittstemperaturen for både originale adaptere X og uoriginale adaptere U ved enkelt motstand på 12 timer.

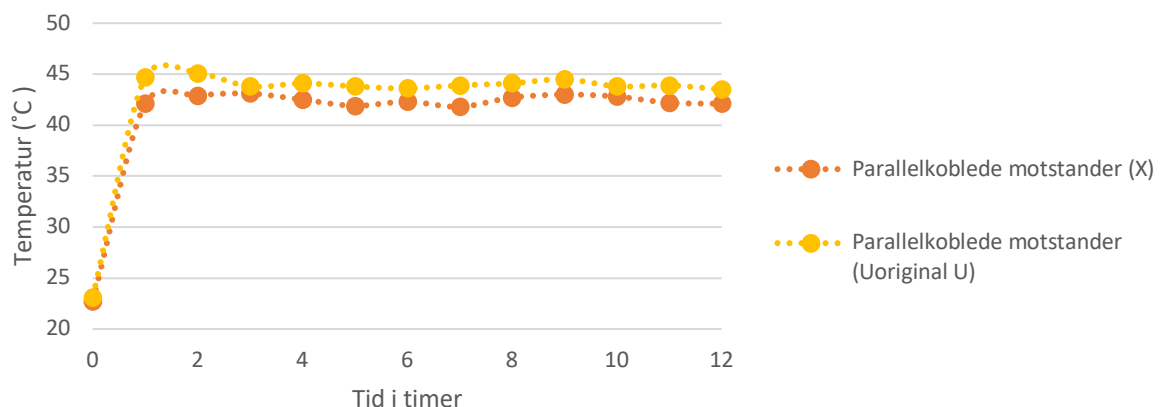
Ved parallelkoblede motstandere var både de originale og uoriginale adapterne tilnærmet lik på $44 \pm 1 \text{ }^\circ\text{C}$.

Figur 22: Gjennomsnittstemperaturen for både originale adaptere X og uoriginale adaptere U ved parallelkoblede motstandere på 12 timer.
