## Brannbekjempelse i hulrom med bruk av INERGEN

Bachelorprosjekt utført ved  
Høgskolen på Vestlandet – Studie for ingeniørfag

**Linje & studieretning** Bachelor i ingeniørfag, Brannsikkerhet

**Oppgavens tittel:** Brannbekjempelse i hulrom med bruk av INERGEN

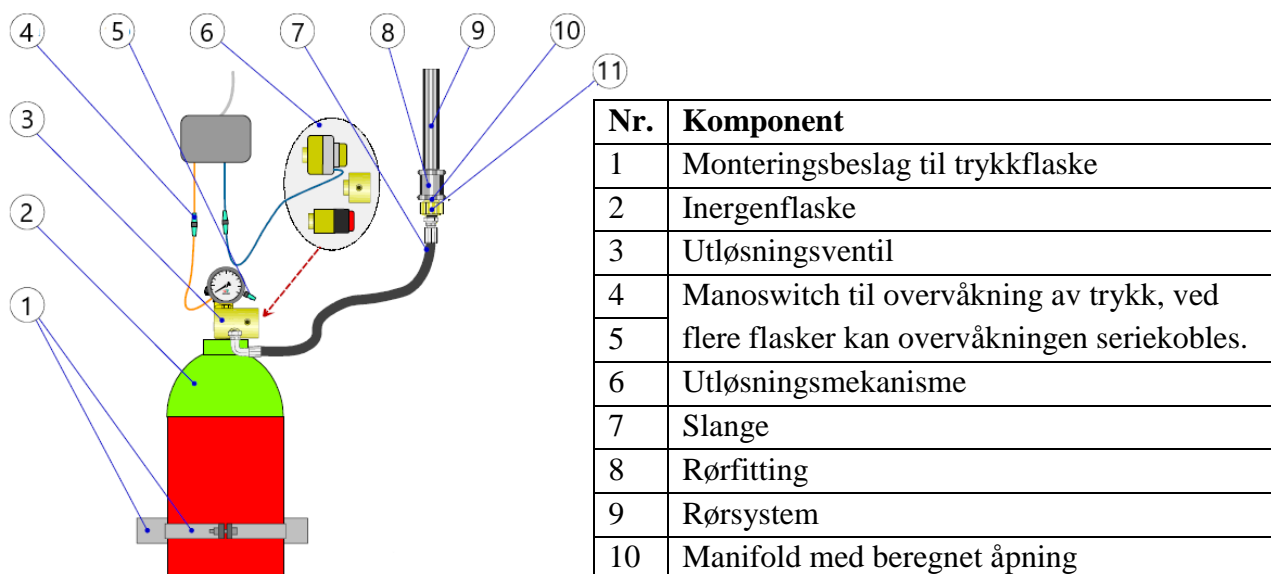
Figur 11 Illustrasjon og beskrivelse av simpelt INERGEN-anlegg med én flaske [38]

INERGEN-anlegg består av et rørnettverk fra en flaskebank til faste dyser som slipper ut gassen. Flaskebanken består av en eller flere trykkflasker som oppbevarer INERGEN-gassen under et trykk på 200-300 bar. Ved utløsning gjør dette overtrykket at gassen siver ut av systemet, og krever dermed ingen eksterne hjelpemidler for å distribuere gassen til dekningsvolumet<sup>3</sup>. Eksempel på oppbygging av et simpelt INERGEN-anlegg med én flaske er illustrert i Figur 11.

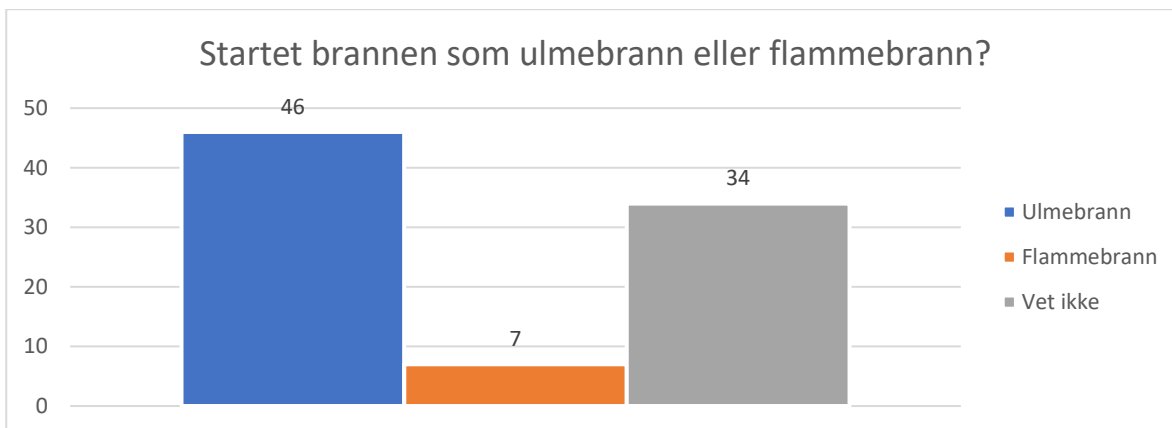
Figur 14 Statistikk fra DSB, brann med arnested angitt som "hulrom i konstruksjon", for 87 branner i perioden 2016-2017.

Mer enn halvparten av brannene med brannstart i hulrom, starter som ulmebrann. Figur 14 viser at 53 % av de registrerte brannene har startet som ulmebrann. Til sammenligning har kun 8 % startet som flammebrann. For en stor andel er det uvisst om brannen startet som ulmebrann eller flammebrann.

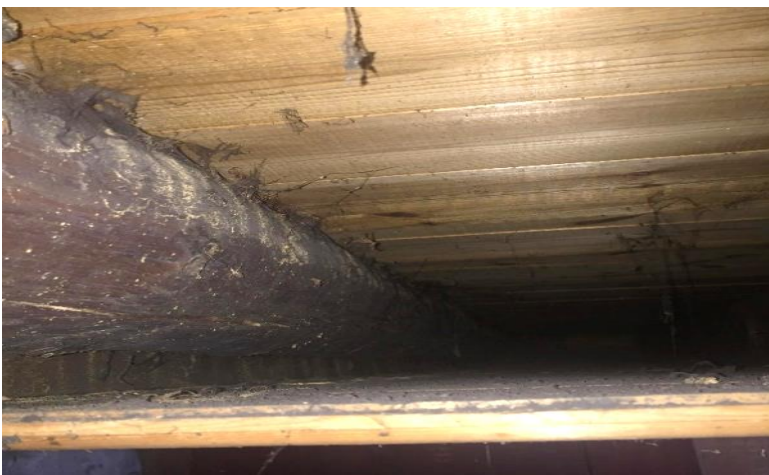
Bilde 1 Bjelkelag utført med golvbord og himlingspanel

Det ble i flere bygg oppdaget hulrom i etasjeskiller. I bygget på Fosen ble det observert etasjeskille mellom kjelder og første etasje utført som stubbloft. Dette stubbloftet var fylt med isolasjon av mose. Bilde 1 viser hvordan hulrommet i et av byggene i Haugesund sentrum var utført med golvbord og himlingspanel på bjelkelaget. Hulrommet var 15 cm høyt og utført uten isolasjon.

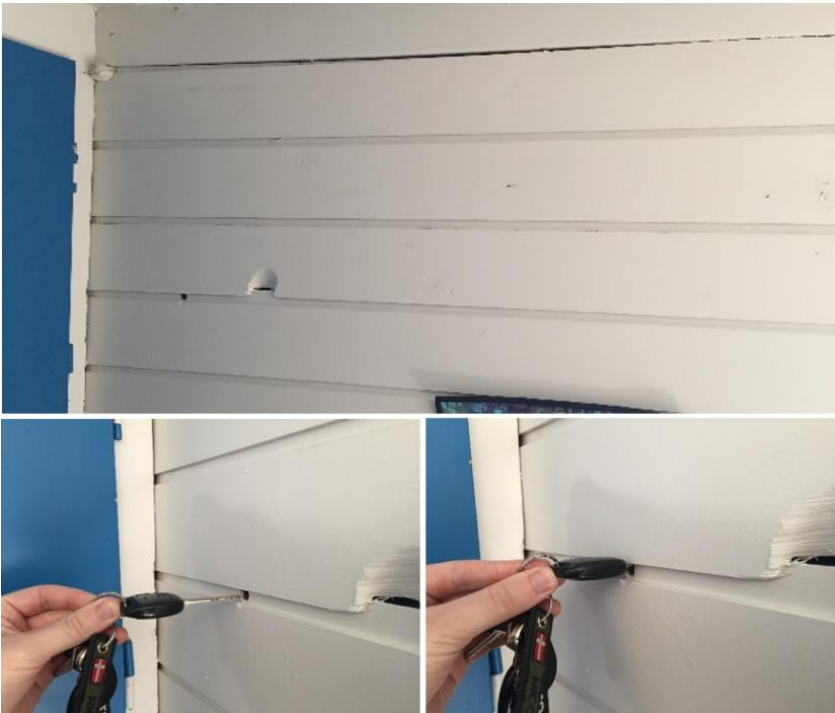
*Bilde 2 Innvendig panel påført ved utlekting på tømmerkasse*

var hulrom bak. I et annet bygg var det mulig å stikke inn en nøkkel i utettheter, dette vises på Bilde 2.

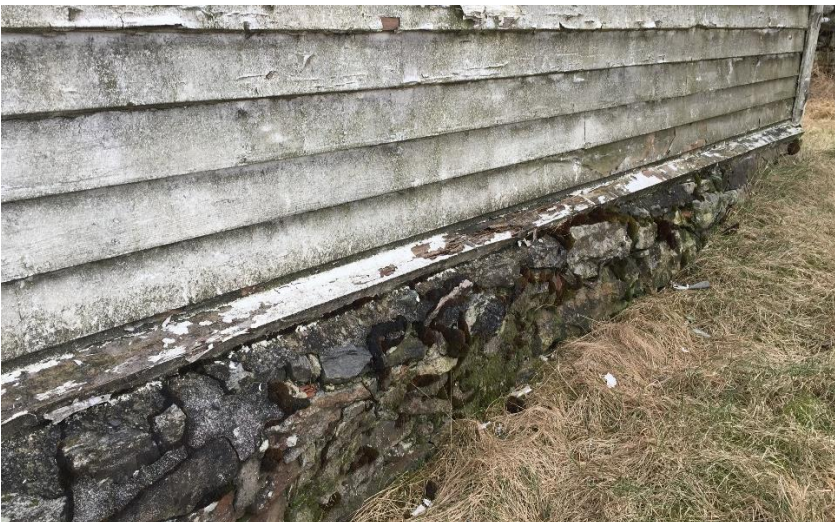
*Bilde 3 Ytterkledning på tømmerkasse plassert direkte på grunnmur*

Alle fire bygg var utført i laft med utvendig kledning. Observasjoner viste at hulrommet bak kledning var ca. syv cm, og på tre bygg var ytterkledningen plassert direkte på grunnmuren. Eksempel der ytterkledningen var plassert direkte på grunnmuren er vist på Bilde 3. Det ble observert at overgangen mellom grunnmur og kledning var forsøkt tettet med murpuss.

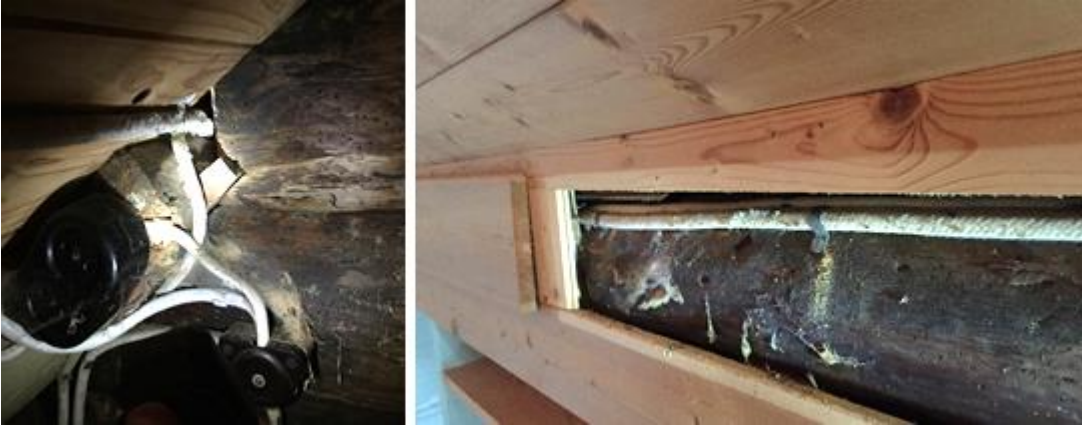
Bilde 4 Gjennomføring av elektriske installasjoner i vegg. På den annen side av veggen er ledningen trukket i lukket hulrom under kledning

elektriske installasjoner er trukket gjennom utskjæring i veggen. På den annen side av veggen var ledningen trukket i skjulte hulrom under panel i skråtaket som ble åpnet i forbindelse med befaringen.

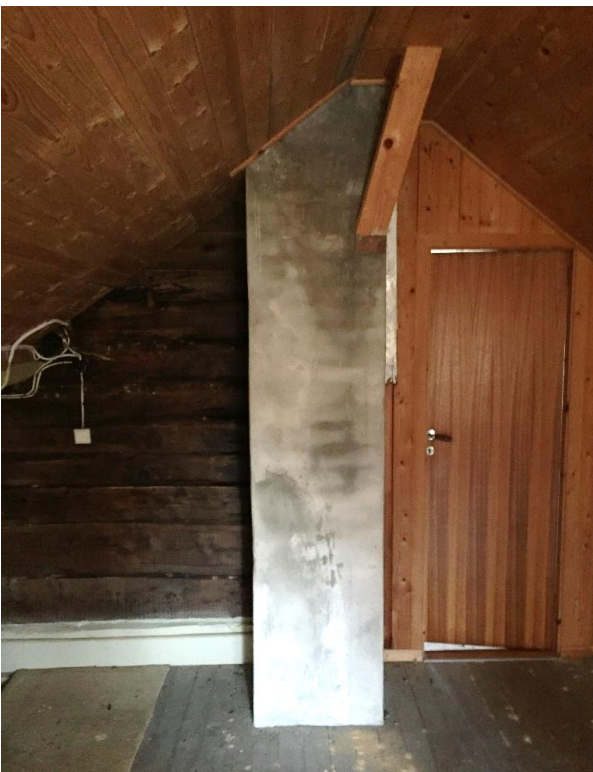
Bilde 5 Pipe utført i halv teglstein mot brennbar konstruksjon

Pipen i det ene bygget var utført i en halv teglstein med puss på utsiden. Pipen er vist i Bilde 5 og var utført uten utkragning mot brennbare materialer i etasjeskiller og takkonstruksjon. Utførelsen oppfyller ikke dagens krav på 23 cm fra røykrør til brennbar konstruksjon. Det var ikke mulig å åpne for konstruksjonen, for å se om tømmeret hadde vært eksponert for varme.

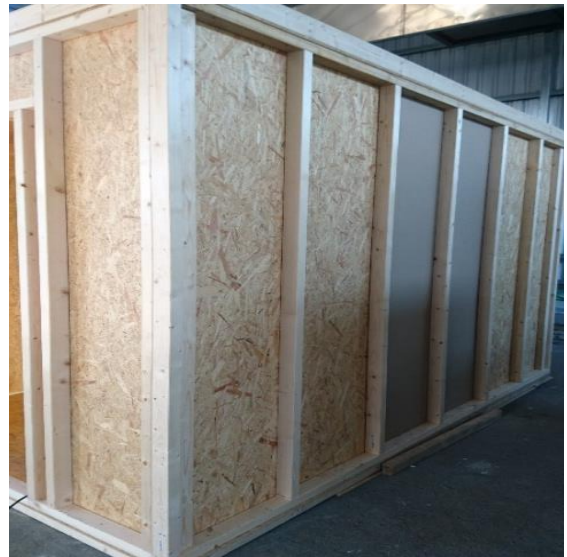
Bilde 6 Utside av langvegg med gipsplate i midten

Forsøkskonstruksjonen ble bygd slik kalde og varme forsøk kunne utføres på hver sin langsiden. På langsiden hvor de varme forsøkene skulle gjennomføres, ble den midterste OSB-platen erstattet med en gipsplate. I hulrommene med gipsplater ble også stenderne kledd med gips for å beskytte stenderverket fra varmpåvirkning fra de varme forsøkene. Siden stenderne ble dekket med gips, ble disse to hulrommene 26 mm smalere. Bilde 6 viser hvordan hulrommene ser ut på langsiden med gipsplate i midten.

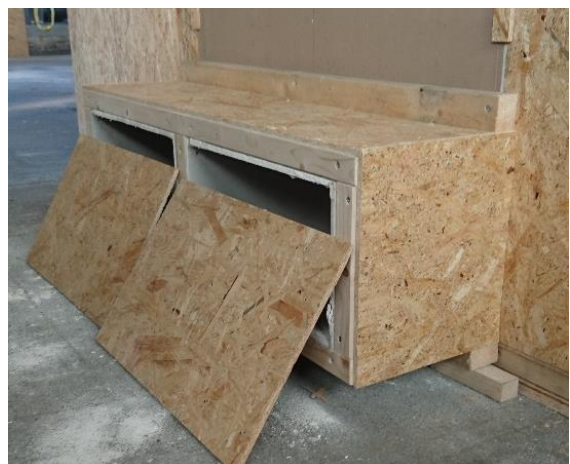
Bilde 7 Kasse for varme forsøk

I nederste del av hulrommene kledd i gips ble det montert en kasse med åpen forbindelse til hulrommet i veggen, som vist i Bilde 7. Denne hadde et innvendig mål som var 40 cm dyp, 55 cm bred og 30 cm høy, dette var nødvendig for å få plass til måleutstyr og brensel. Innsiden av kassen ble kledd med gips for å hindre at den ble skadet eller ga et økt bidrag til brann i hulrommet. Videre forklaring av oppsettet til de kalde og varme forsøkene kommer senere i dokumentet under delkapitlene 5.1.4 Oppsett kalde forsøk og 5.1.5 Oppsett varme forsøk.

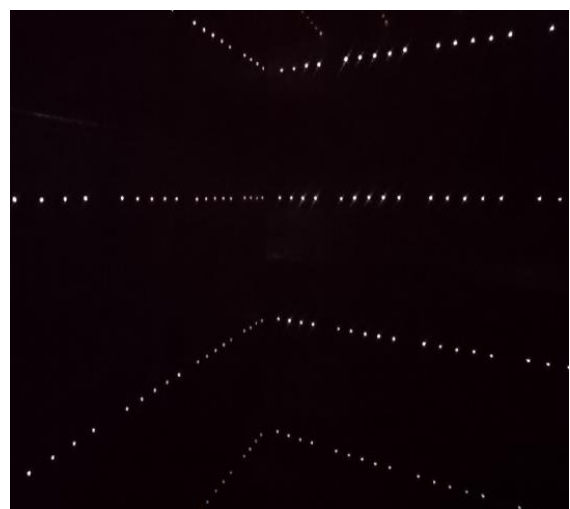
Bilde 8 Oversikt over fordelingen av lekkasjehull

Som lekkasje inn til hulrommene og ut av konstruksjonen, ble det boret et jevnt fordelt antall hull i platekledningen på inn- og utside av veggene og etasjeskillet. Bilde 8 viser hvordan hullene i innerste platesjikt ble fordelt i ulike høyder på kort- og langveggen.

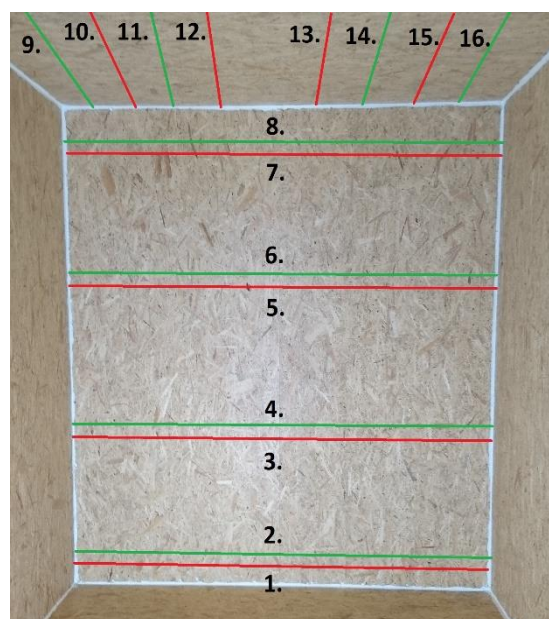
Bilde 9 Avstand mellom rader i vegg og etasjeskillet

Rader i lang- og kortvegger			
Innvendig		Utvendig	
Nr.	Høyde fra golv [cm]	Nr.	Høyde fra golv [cm]
1.	10	2.	15
3.	81	4.	86
5.	154	6.	159
7.	225	8.	230
Rader i etasjeskillet			
Innvendig		Utvendig	
Nr.	Avstand fra langvegg [cm]	Nr.	Avstand fra langvegg [cm]
9.	43	10.	18
11.	90	12.	65
13.	135	14.	160
15.	182	16.	207

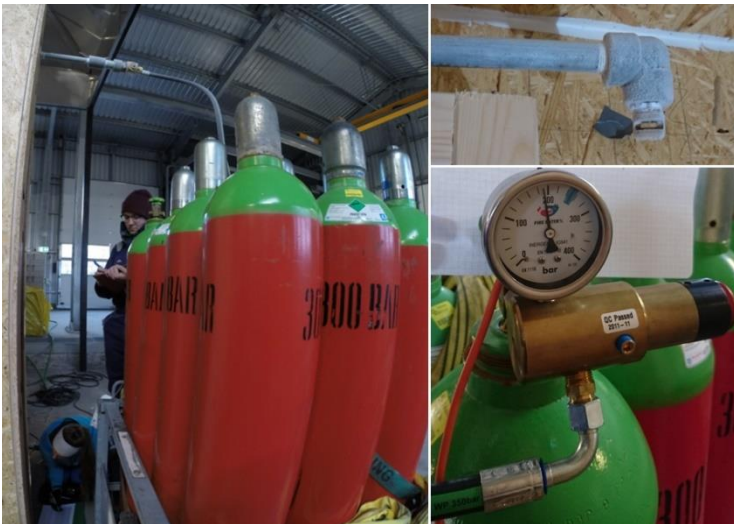
Bilde 10 Oversikt over INERGEN-anlegget

Bilde 10 viser hvordan INERGEN-anlegget se ut med flaskebank og et rørsystem som fører inn til utløsningsvolumet. Flaskebanken inneholdt én 50-litersflaske med et trykk på 200 bar. INERGEN-flasken var tilkoblet en utløserventil med trykkmåler og aktivator for utløsning av gassen. Fra utløserventilen førte en slange videre til en manifold tilkoblet et halvtom-rør og en dyse. dysen var plassert i ene hjørnet i utløsningsvolumet. Etter hvert forsøk med utløsning av INERGEN, måtte aktivatoren manuelt tilbakestilles.

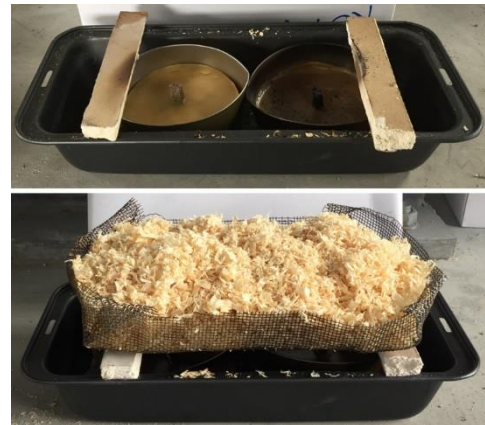
Bilde 11 Oppsettet med trespon

I forsøket ble et finmasket nettingkar fylt med 100 gram Plospan Woodchips (trespon). For antennelse av tresponen ble nettingkaret plassert over to lysfakler, slik at tresponen ble utsatt for en konstant varmekilde. Nettingens maskestørrelse medførte at flammene ikke trengte gjennom nettingen. Faklene ble plassert i en brødform med to gipsstykker oppå kanten for å heve plasseringen til nettingkaret med trespon. Gipsstykkene hadde som funksjon med å sikre at faklene hadde nok tilluft, slik at nettingkaret ikke lå helt ned på faklene og dermed kvelte flammen. Bilde 11 viser hvordan oppsettet med varmekilder og trespon så ut for alle varme forsøk.

Hele oppsettet med trespon ble plassert i hulrommet med termoelementer i ulike høyder. I tillegg ble det plassert ett termoelement i tresponen og ett rett over. Dette ble gjort for å kunne overvåke temperaturen til ulmebrannen i selve tresponen, samt å få indikasjon på når overgangen fra ulmebrann til flammebrann inntreffer. For visuell oversikt ble det i hvert hulrom montert to vinduer av plexiglass. Tabell 5 vises nummereringen av termoelementer, samt høyden over golv. Figur 19 illustrerer oppsett av forsøket og plassering av termoelementer.

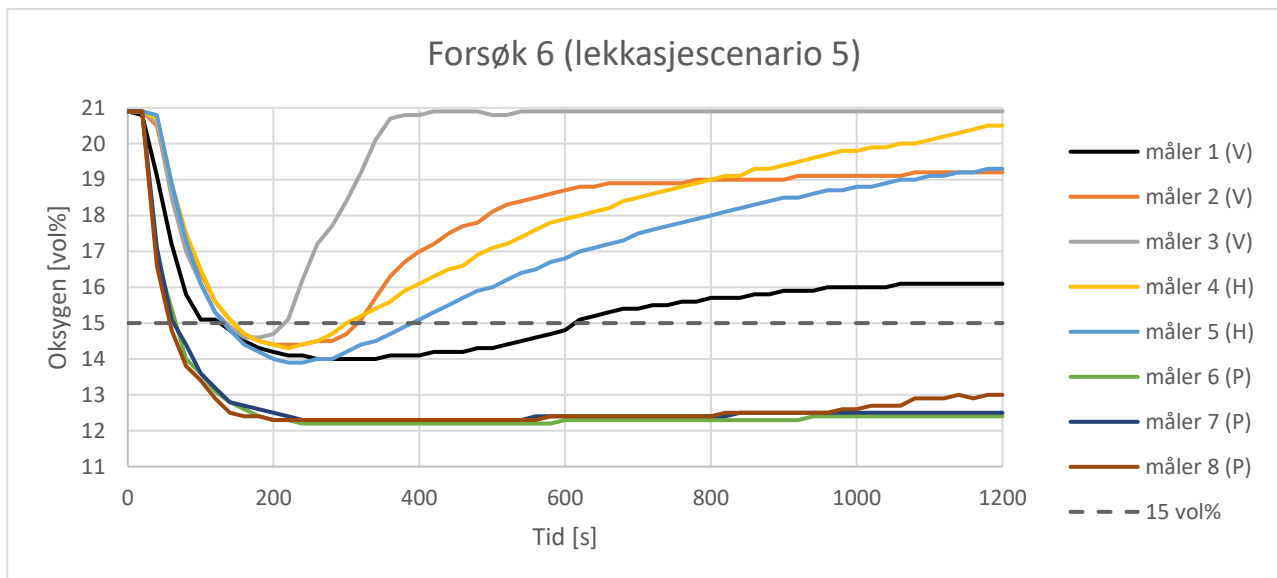
Figur 25 Lekkasjescenario 5, grafisk fremstilling av oksygenmålinger i forsøk 6 (V: vegg, H: himling, P: primærrom)

I hulrommene oppnås det ikke designkonsentrasjon, siden laveste konsentrasjon i vegg og etasjeskillet ligger mellom 13,9 og 14,6 vol% O<sub>2</sub>. Holdetiden kan derfor ikke bestemmes i hulrommene. I tabellen er det angitt når slukkekonsentrasjon går under 15 vol% O<sub>2</sub>, og tiden konsentrasjonen holdes under slukkekonsentrasjonen. Tiden der oksygenkonsentrasjonen er mindre enn 15 vol% varierer mellom 1,3-8 minutter, avhengig av høyden i rommet.

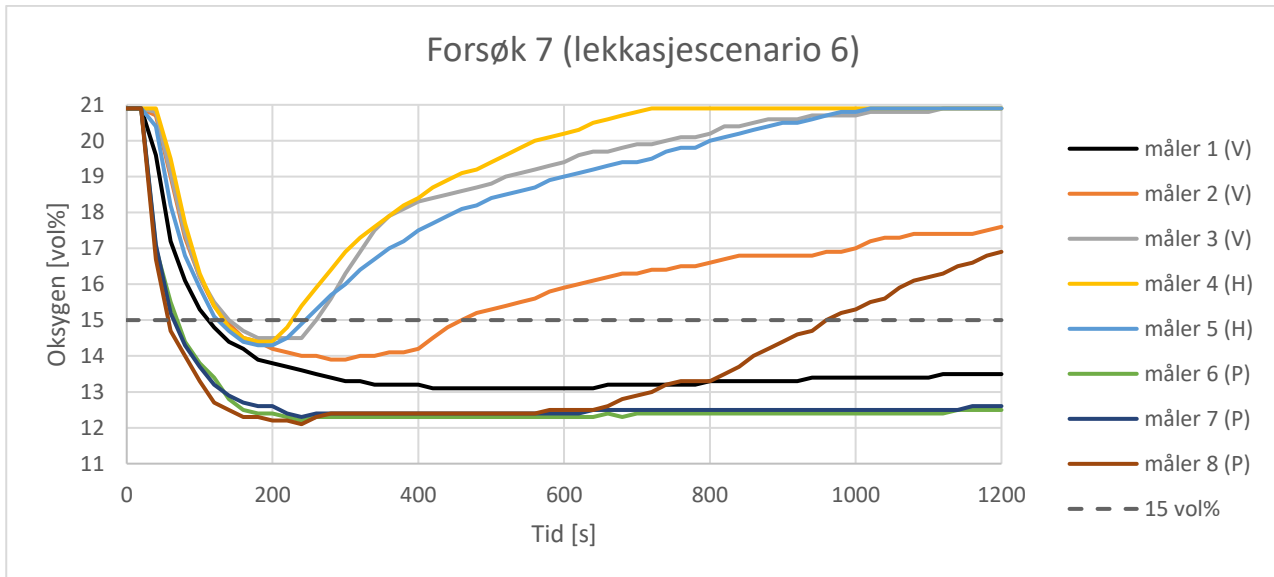
Figur 26 Lekkasjescenario 6, grafisk fremstilling av oksygenmålinger i forsøk 7 (V: vegg, H: himling, P: primærrom)

I hulrommene oppnås det ikke designkonsentrasjon, siden laveste konsentrasjon ligger mellom 13,1 og 14,5 vol%. Holdetiden kan derfor ikke bestemmes i hulrommene. I Tabell 19 er det angitt når oksygenkonsentrasjonen går under 15 vol% O<sub>2</sub>, og tiden konsentrasjonen holdes under slokkekonsentrasjonen. Tiden der oksygenkonsentrasjonen er mindre enn 15 vol% varierer mellom 1,6-27 minutter, avhengig av høyden i rommet.

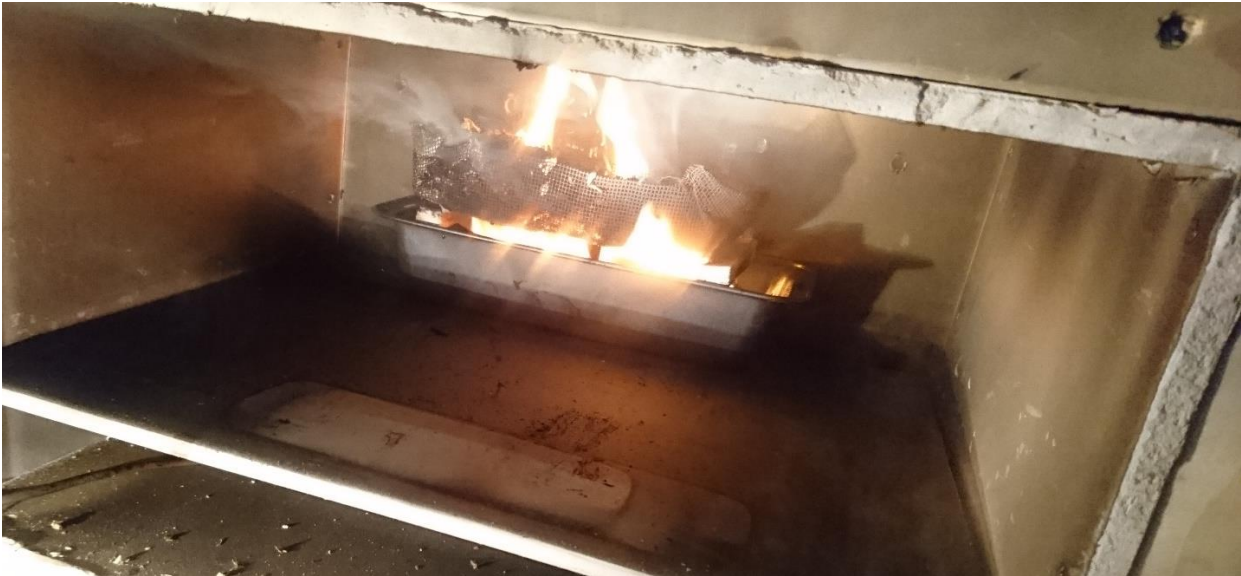
Bilde 12 Bilde av forsøk 17 etter gjennomført forsøk

Bilde 12 er tatt like etter åpning av kassen i forbindelse med avslutning av forsøk 17. Bildet viser en tydelig flammebrann der både faklene og tresponen deltar i forbrenningen. For alle forsøk uten utløst INERGEN-anlegg ble det observert at både fakler og trespon fortsatt brant rett etter åpning av hulrommet.

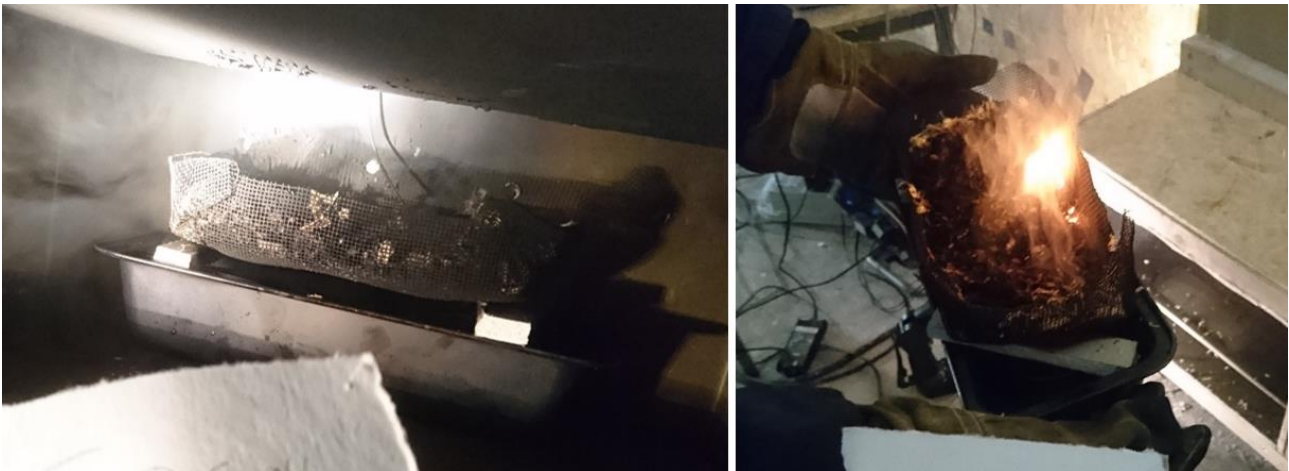
Bilde 13 Bilder av forsøk 18 etter gjennomført forsøk

Bilde 13 er tatt like etter åpning av kassen i forbindelse med avslutning av forsøk 18. Bildet viser at det brannen i både faklene og trespon er sløkket. Det er fortsatt en del trespon som er uforbrent. Rett etter forsøksoppsettet ble tatt ut av hulrommet, blusset brannen i tresponen opp igjen grunnet økt oksygentilgang. Reantennning av tresponen etter forsøksoppsettet ble tatt ut av hulrommet var en gjentakende trend for alle forsøk med utløst INERGEN-anlegg.

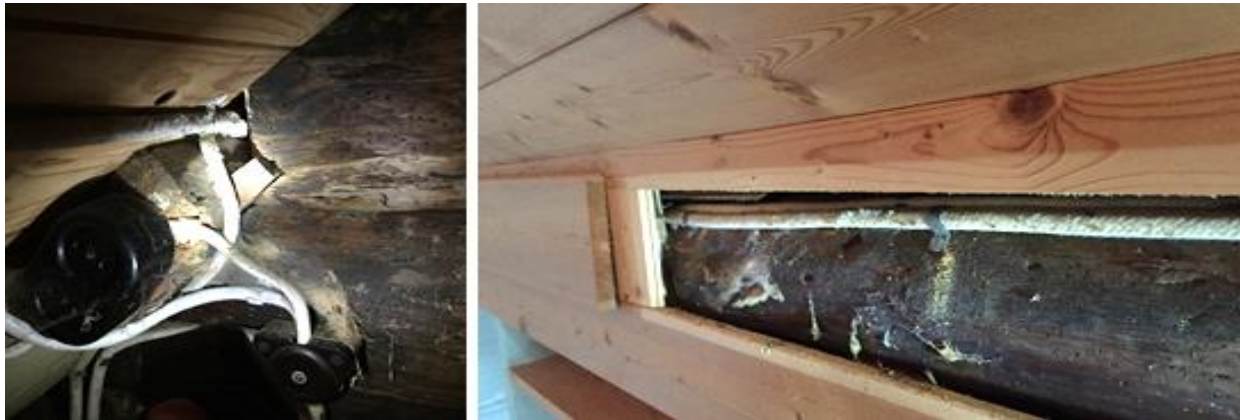
Bildene viser hvordan elektriske kabler er ført gjennom konstruksjoner og hulrom.

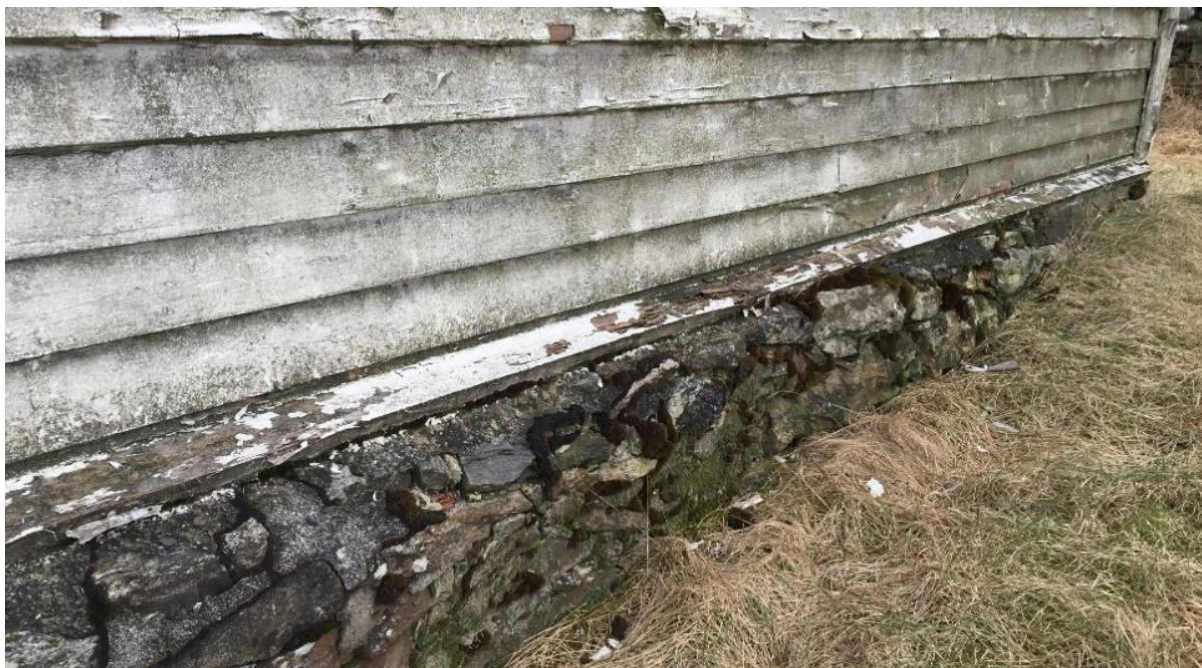
Bilde av utvendig kledning som flukter med grunnmur.

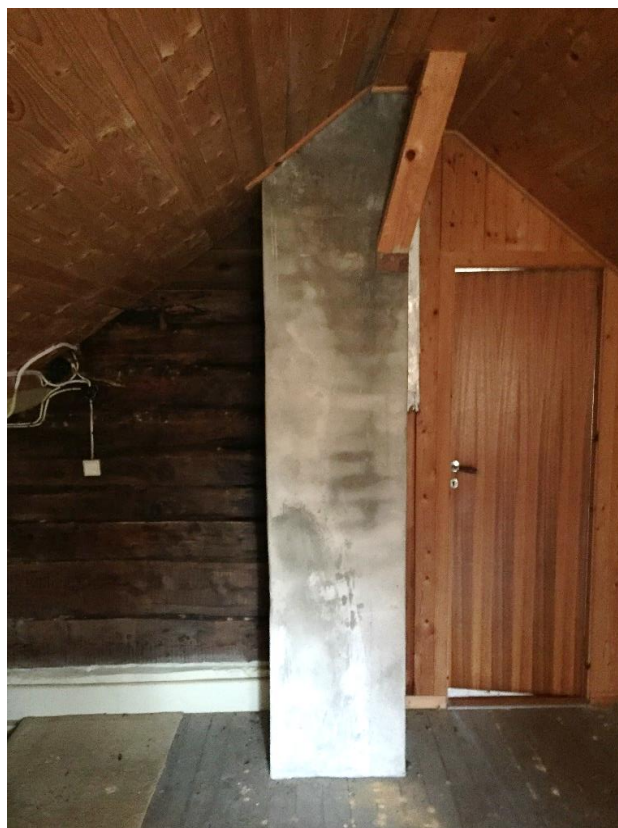
Bilde av dårlig brannteknisk løsning av pipe.

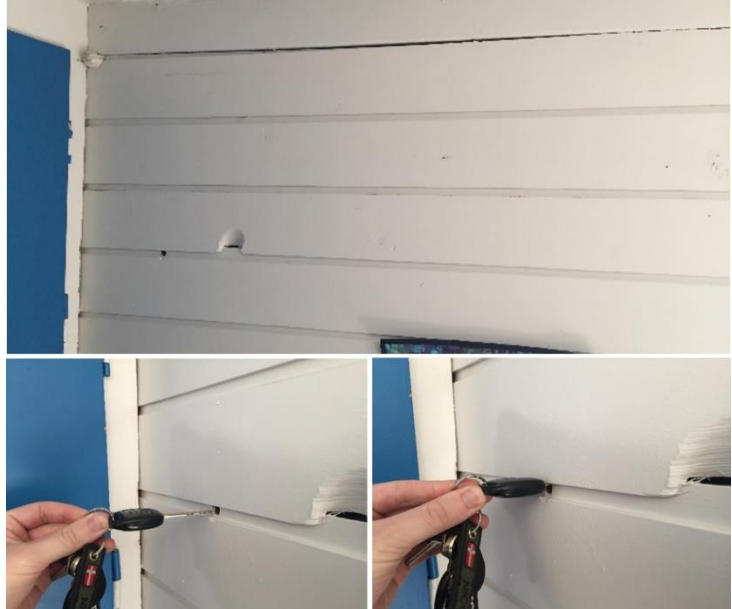
Bilde av lekkasjeåpninger inn til hulrom i veggkonstruksjon.

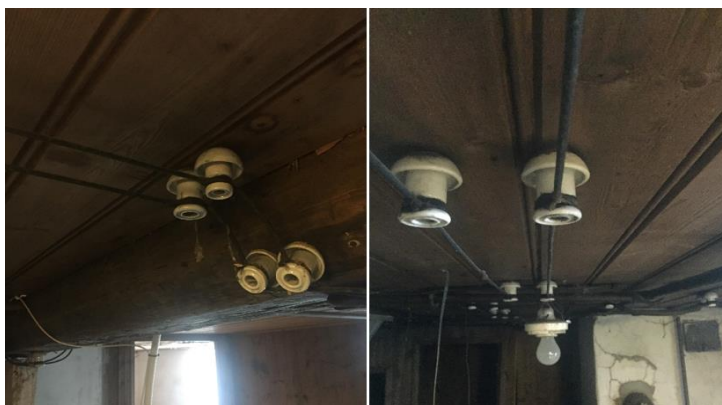
Under befaring ble det oppdaget et eldre el-anlegg som sannsynligvis stammer fra 1950-tallet, men dette var ikke i bruk siden de hadde oppgradert det elektriske anlegget. Se bilder ved siden av.

Bilder av utdatert elektrisk anlegg.

Det kan allikevel være et representativt bilde på hvilke anlegg som finnes i eldre byggverk der det elektriske ikke er blitt oppdatert i nyere tid.

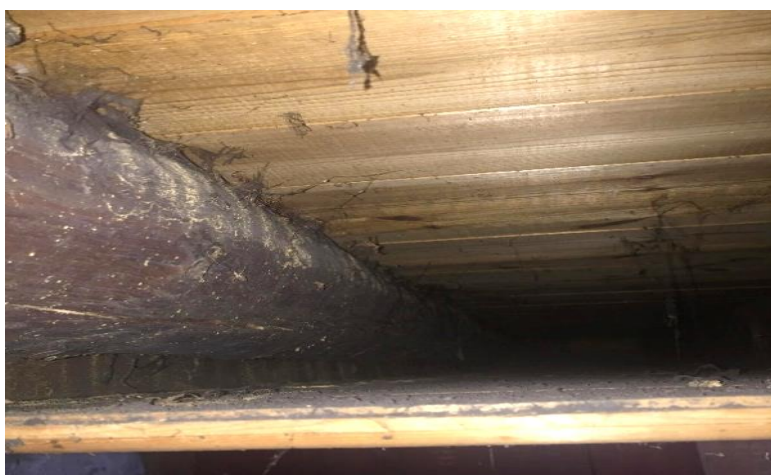
Det ble oppdaget hulrom i etasjeskilleren mellom kjeller og 1.etasje, der det var lagt takpanel utenpå bjelkelaget av tømmer, som vist i bildet ved siden av. Det antas at denne løsningen også er videreført oppover bygget, men det var ikke mulig å få tilgang til etasjeskilleren mellom 1. og 2.etasje.

Bilde av etasjeskiller mellom 1. og 2. etasje.

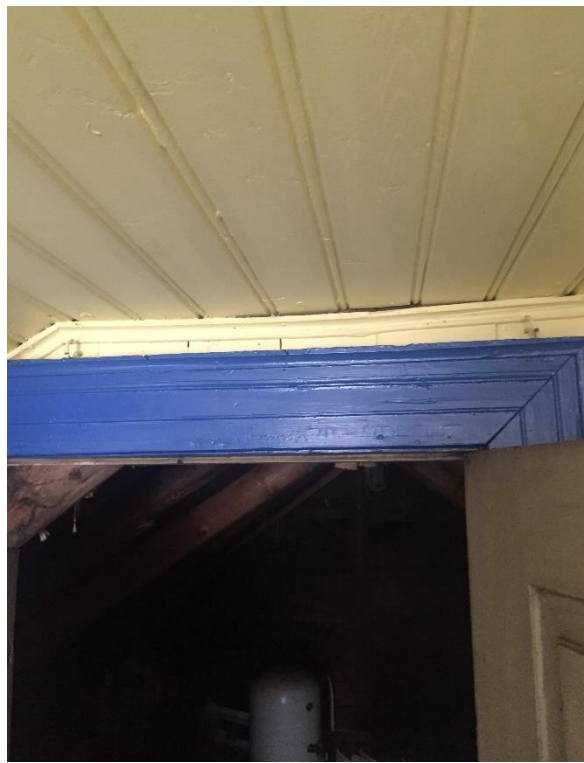
Bildet viser hvordan hulrom over takpanel er utformet.
