# Funksjonaliteten til baderom i sjukeheimar

Jeanne Boge

Senter for omsorgsforskning – Rapportserie nr. 11/2014

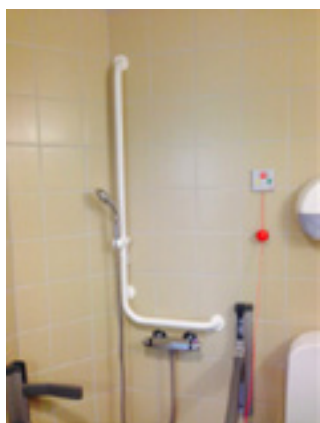
## ***Bilete frå badet***

Det var godt med skap- og hylleplass, og det kan vere mogeleg å nå innhald når ein sit ved servanten.

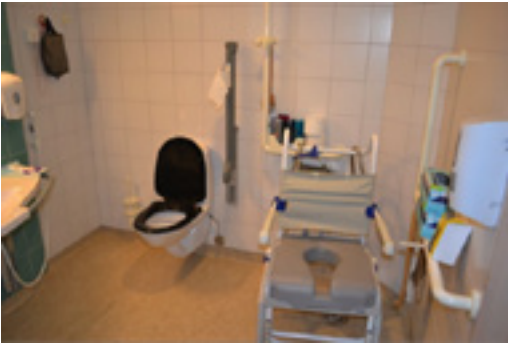
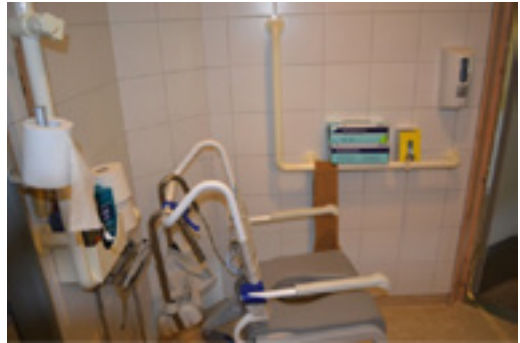
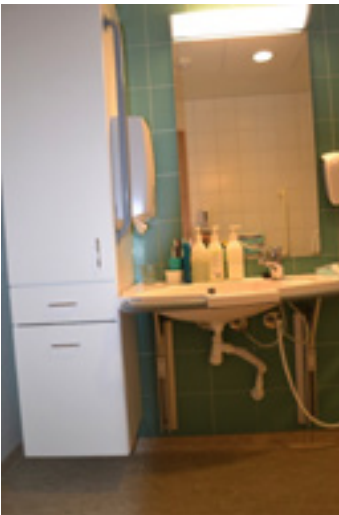
## ***Bilete frå badet***

Det var godt med skap- og hylleplass, og det kan vere mogeleg å nå innhald i skapet når ein sit ved servanten.

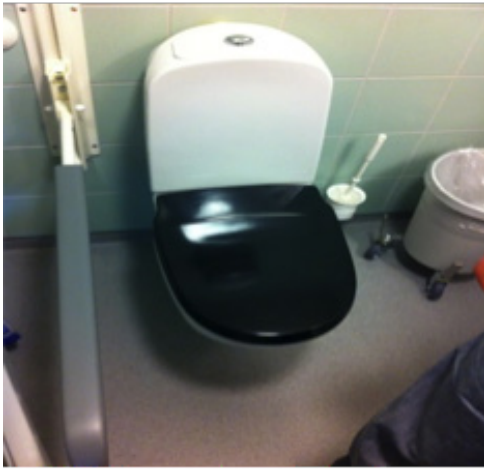
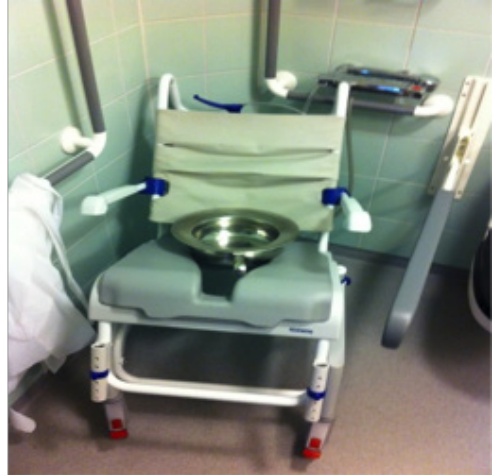
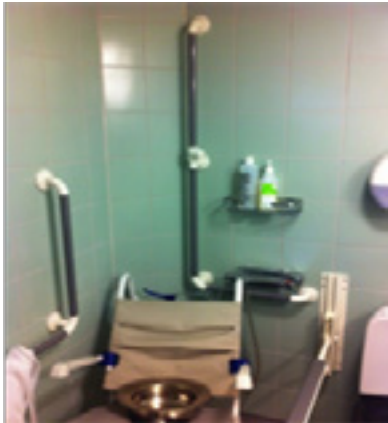
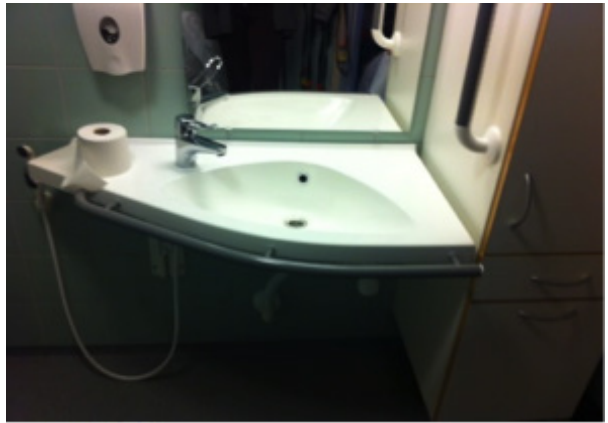
### ***Bilete frå badet***

Det var godt med skap- og hylleplass, og det vil vere mogeleg å nå innhald for den som sit ved servanten.

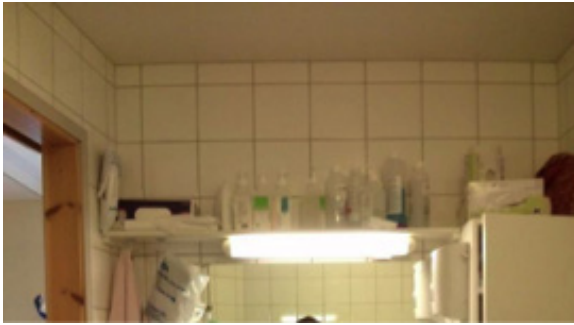
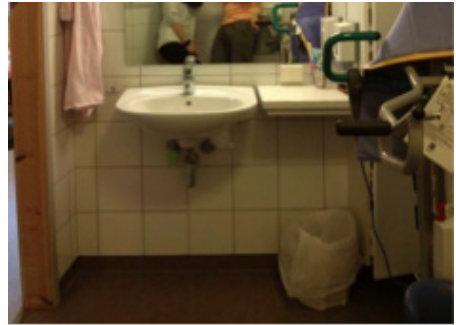
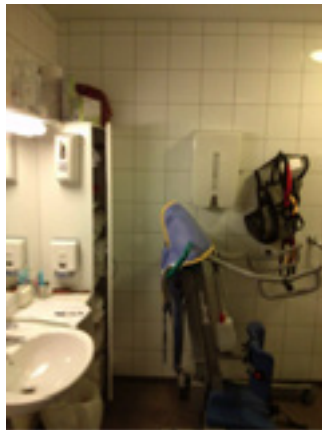
### ***Bilete frå badet***

Lysbrytaren til badet var plassert i bebuarrommet, ved baderomsdøra, 115 cm over golvet. Det var tre støpsel på badet. To var plassert 90 cm over golvet og eit var plassert 115 cm over golvet. Både lysbrytar og støpsel vil vere relativt lett tilgjengeleg frå rullestol.

Det var godt med skap- og hylleplass, og det kan vere mogeleg å nå innhald når ein sit ved servanten.

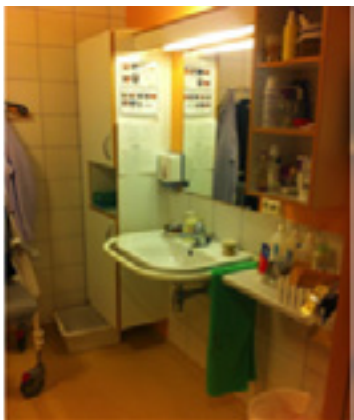
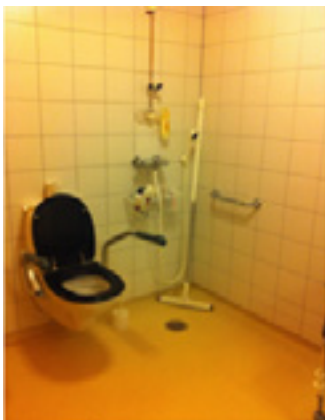
## ***Bilete frå badet***

Støpselet på badet var plassert 151 cm over golvet, og truleg utanfor rekkevidde frå rullestol.

Det var godt med skap- og hylleplass, og det kan vere mogeleg å nå innhald for den som sit ved servanten.

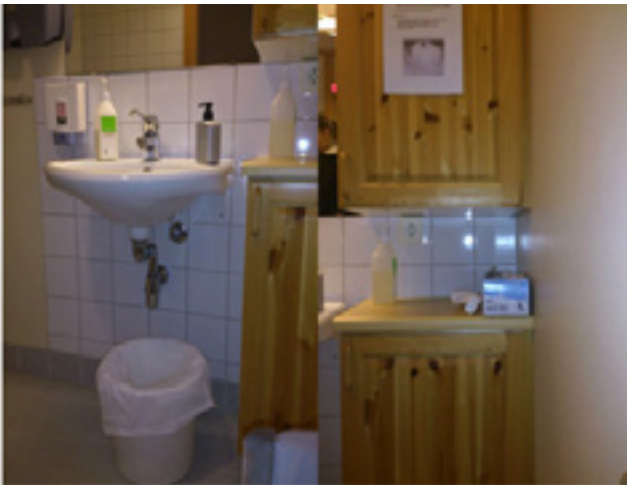
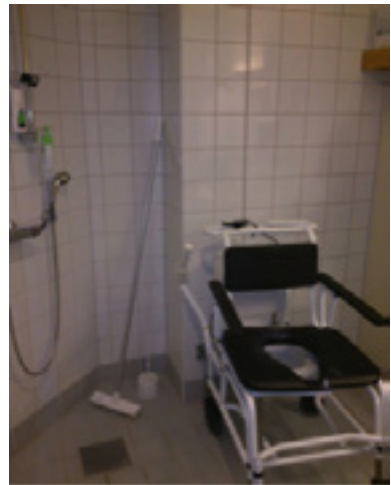
### ***Bilete frå badet***

Det andre støpselet var plassert 100 cm over golvet. Det eine støpselet på badet var plassert i lysarmatur 170 cm over golvet. Dette støpselet vil vere utilgjengelig frå rullestol.

Det var godt med skap- og hylleplass, og det vil vere mogeleg å nå innhald når ein sit ved servanten.

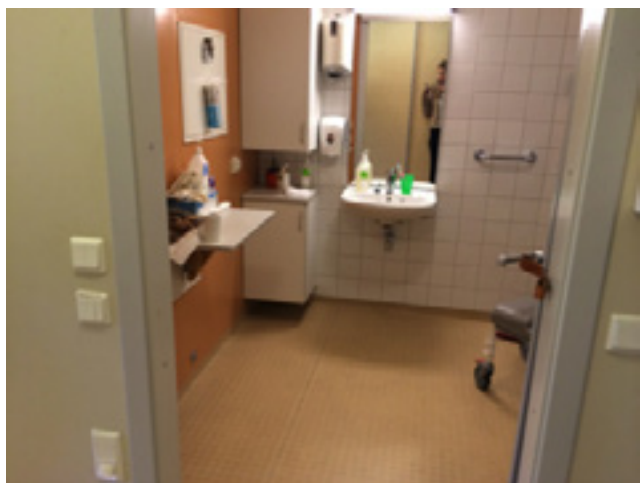
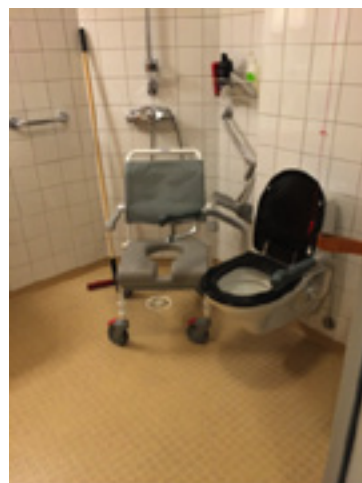
## ***Bilete frå badet***

Støpselet på badet var plassert ca 100 cm over golvet. Både lysbrytaren og støpselet vil vere lett tilgjengeleg frå rullestol.

Det var godt med skap- og hylleplass, og det vil vere mogeleg å nå innhald når ein sit ved servanten.

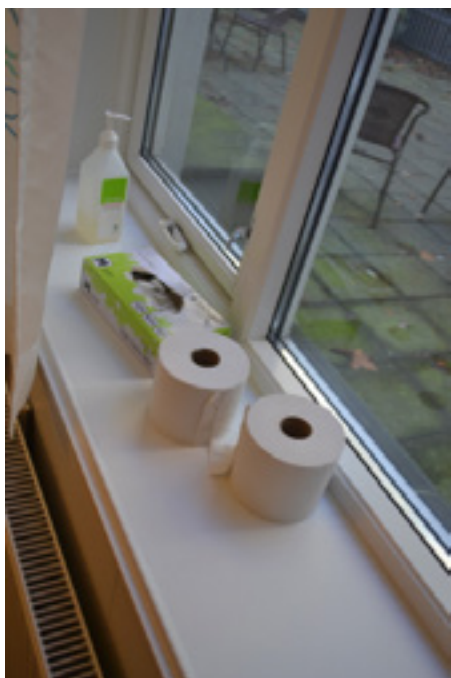
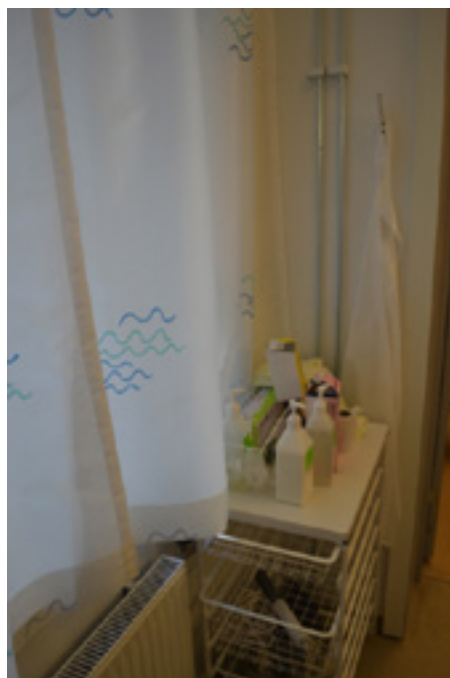
### ***Bilete frå badet<sup>5</sup>***

Støpselet på badet var plassert ca 115 cm over golvet. Sjølv om støpselet ikkje var plassert så høgt oppe på veggen, kan det vere vanskeleg tilgjengeleg fordi servanten var 60 cm brei, og ein må lene seg over servanten for å nå støpselet inne i kroken.

Det var ingen skap eller hyller på badet, men ein liten mobil skuffeseksjon.

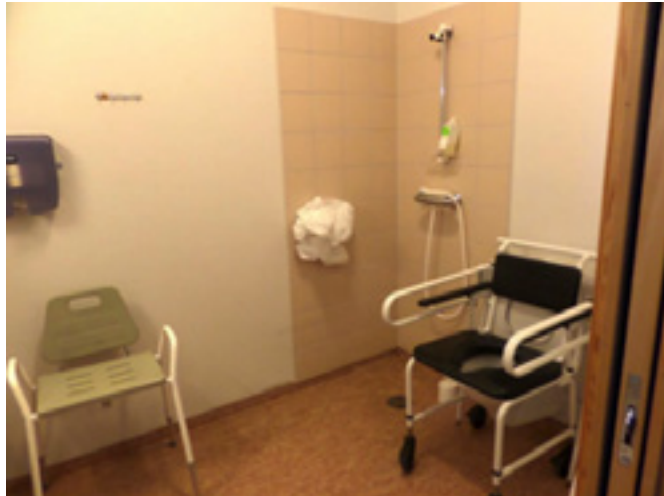
### ***Bilet frå badet***

Lysbrytaren til badet var plassert ved baderomsdøra 100 cm over golvet. Det var eit støpsel som var plassert 93 cm over golvet. Eit anna støpsel var plassert 185 cm over golvet. Dette støpselet vil vere utilgjengeleg frå rullestol.

Det var godt med skap- og hylleplass, og det vil truleg vere mogeleg å nå innhald når ein sit ved servanten.

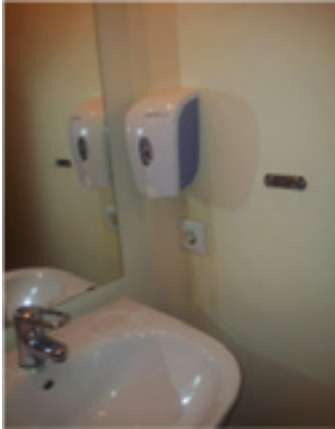
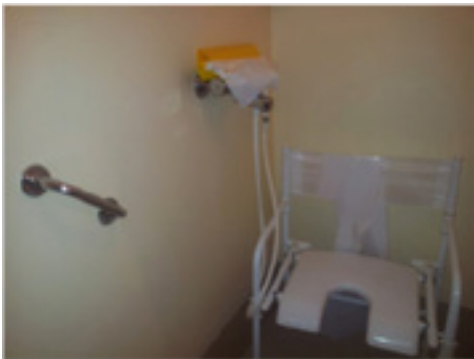
### ***Bilete frå badet***

var plassert inne i kroken slik at bebuar som sit og steller seg ved servanten, truleg må strekke seg for å det elektriske kontaktpunktet, og det er ikkje sikkert at handa vil nå fram til støpselet.

Det var ingen hyller på badet, men der var eit grunt skap ved servanten som var plassert om lag ein meter over golvet. Det vil truleg vere vanskeleg å nå skapet når ein sit ved servanten.

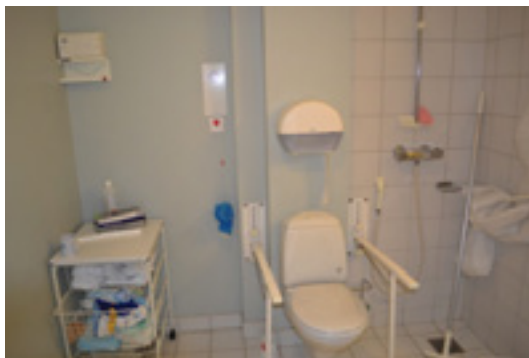
## ***Bilete frå badet***

Lysbrytaren til badet var plassert 120 – 140 cm over golvet i bebuarrommet, ved baderomsdøra. Støpselet på badet var plassert i lysarmatur 187 cm over golvet. Det kan vere mogeleg å nå lysbrytaren frå rullestol, men støpselet vil vere utanfor rekkevidde.

Det var ingen skap på badet, men tre mindre hjørnehyller over servanten. Hyllene var plassert så høgt oppe at dei kan vere vanskeleg tilgjengelege for bebuar som sit ved servanten og steller seg. På golvet var det ei tralle med diverse utstyr.

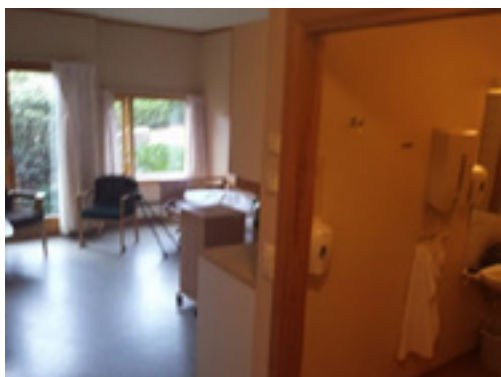
## ***Bilete frå badet***

Lysbrytaren til badet var plassert 105 cm over golvet i bebuarrom, ved baderomsdøra. Støpselet på badet var plassert ca 100 cm over golvet, ved servanten. Både lysbrytaren og støpselet kan vere lett tilgjengeleg frå rullestol.

Det var ingen skap på badet, men der var ein liten, grunn hylleseksjon ved servanten. Hyllene var plassert om lag 100 cm over golvet, og på ein måte som kan gjere innhaldet lite tilgjengeleg for bebuar som sit ved servanten. Bak servanten var det ei lita hylle som kan vere tilgjengeleg for bebuar som sit ved servanten og steller seg.

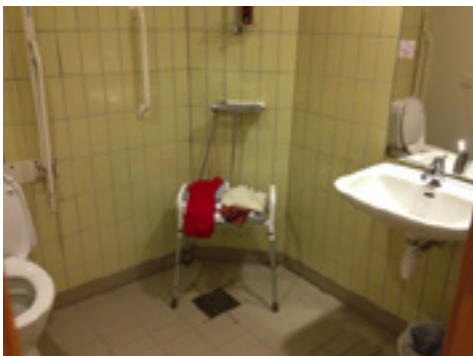
### ***Bilete frå badet***

Støpselet på badet var plassert ca 125 cm over golvet, i hjørnet ved servanten. Plasseringa i enden av ei hylle og inne i ein krok, vil truleg gjere det vanskeleg å nå støpselet for bebuar som sit ved servanten.

På dette badet var det ei lita hylle ved sidan av servanten som bebuar kunne nå frå sittande stilling. I tillegg var det eit lite kråskap som var plassert om lag ein meter over golvet, men skapet vil truleg vere utilgjengeleg for bebuar som sit ved servanten.

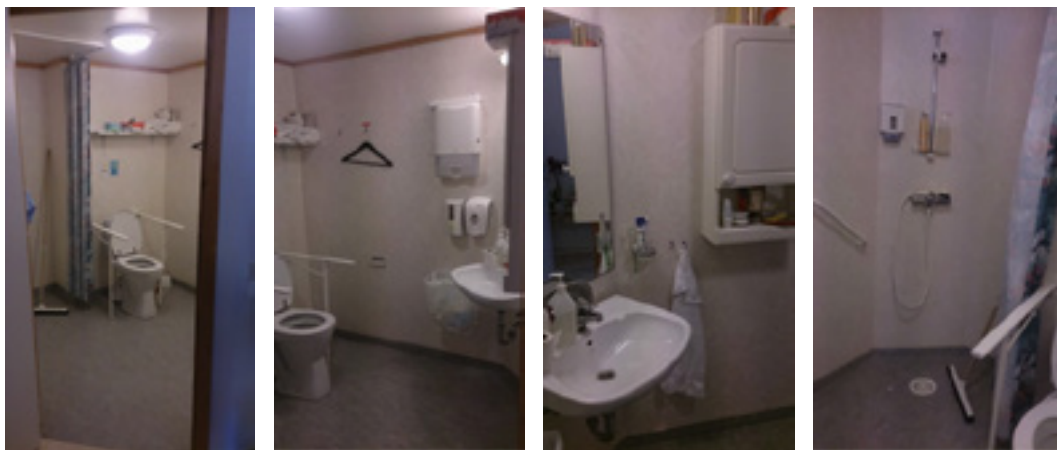
## ***Bilete frå badet***

Lysbrytaren til badet var plassert i bebuarrommet, ved baderomsdøra. Truleg om lag 100 cm over golv. Støpselet på badet var plassert 194 cm over golvet i lysarmatur, så det vil vere utilgjengeleg for rullestolsbrukar.

På dette badet var det ei hylle over WC som kan vere vanskeleg tilgjengeleg for rullestolsbrukar. I tillegg var det eit lite skap ved servanten. Skapet var truleg ikkje ideelt plassert for bebuar som sit ved servanten.

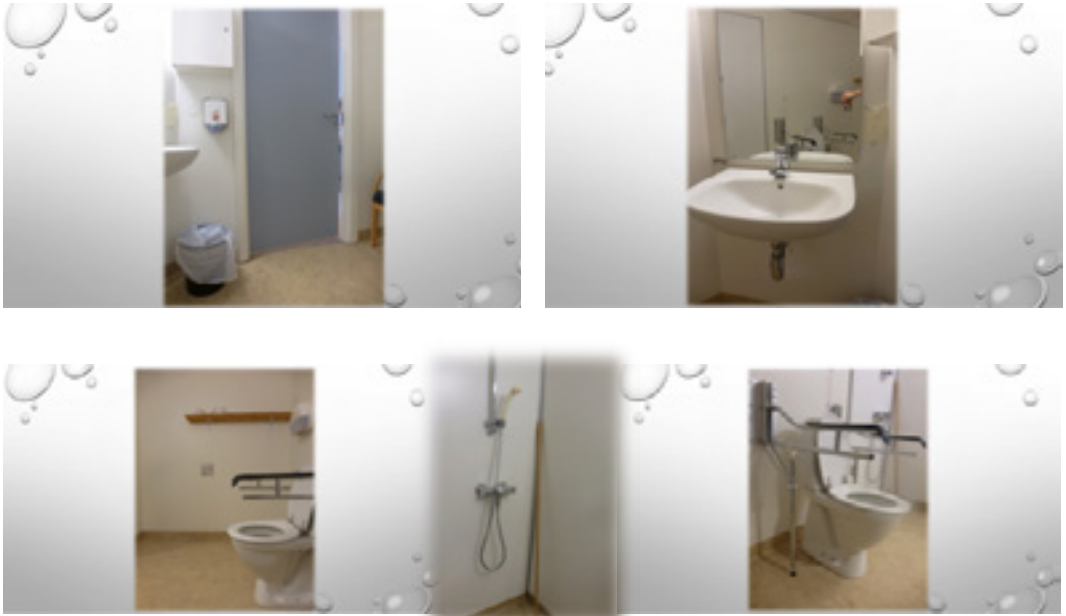
### ***Bilete frå badet***

Støpselet på badet var plassert 182 cm over golvet i lysarmatur, lite tilgjengeleg frå rullestol.

På dette badet var det plassert ei lita hylle om lag 140 cm over golvet. I tillegg var det eit lite, grunt skap ved servanten som var plassert 100 cm over golvet. Verken hylle eller skap vil vere lett tilgjengeleg frå sittande stilling.

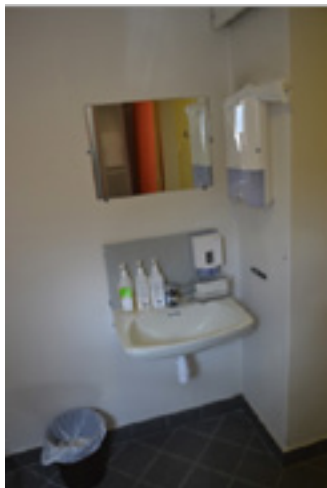
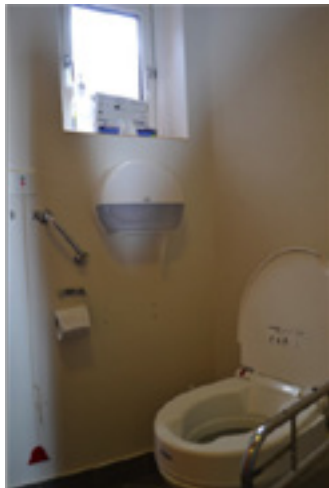
### ***Bilete frå badet***

Det var ingen støpsel på badet.

På dette badet som to bebuarar delte, var det eit fastmontert skap som var om lag 180 cm høgt, 30 cm breitt og 20 cm djupt. Dette skapet var tilgjengeleg frå rullestol. Elles var det ingen skap eller hyller på badet.
