Råd for restaurering av to naturtype- lokalitetar i Tynjadalen, Lærdal

HVL-notat frå Høgskulen på Vestlandet nr. 1/2020

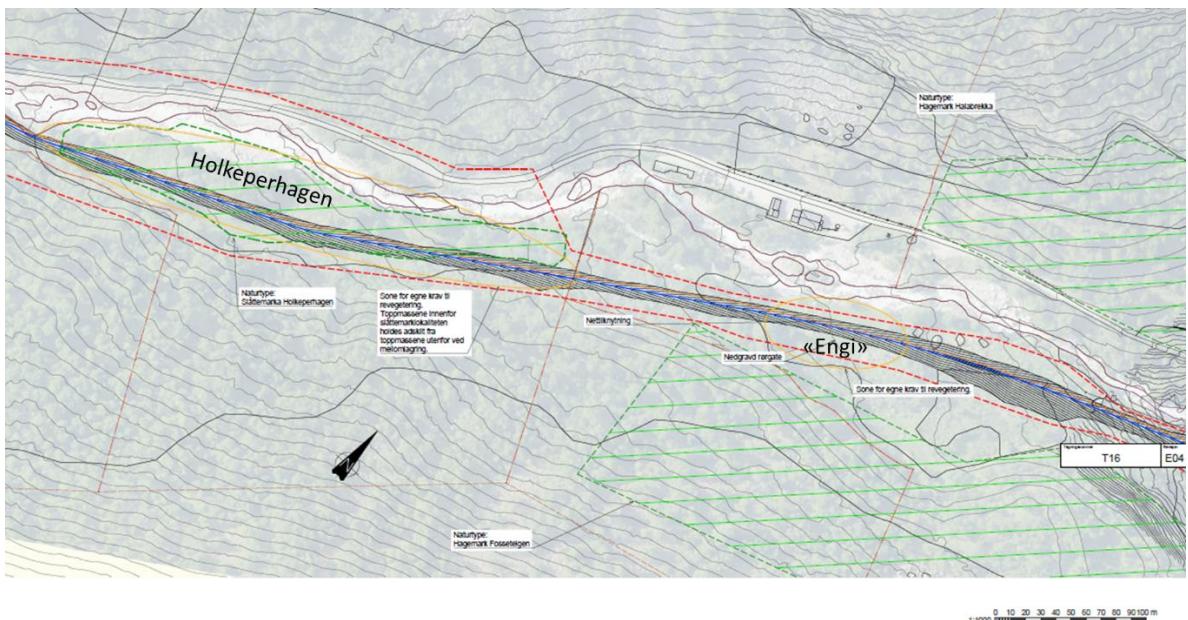
Figur 1. Kart over dei aktuelle delane av Tynjadalen, med dei to omtalte lokalitetane, Engi og Holkeperhagen, markerte med gule ellipsar. Ellipsen rundt Engi er truleg gjort for liten, for UKL Lærdal, som lokaliteten er ein del av, strekk seg ut frå Tynjadalen og gjennom heile Lærdals-dalføret og inkluderer både Engi og Holkeperhagen.

I samband med etablering av Tynjadalen kraftverk, har Kuvelda Kraft AS fått løyve til å føre fram ei brei røyrgate gjennom dalføret (Figur 1). Då den planlagde traseen viste seg å komme i konflikt med forsvaret sine interesser på nordsida av elva, måtte ein legge traseen inn i Holkeperhagen, ei tidlegare slåtteng registrert som lokalt viktig (Naturbasen 2020a). Inngrepet kjem òg til å påverke Engi, eit flatt engparti aust for Holkeperhagen. Begge lokalitetane inngår i UKL Lærdal, eitt av Landbruksdepartementet sine utvalde kulturlandskap (Naturbasen 2020b). (Grensene for UKL Lærdal er nyleg justert).

På synfaringa konsentrerte vi oss om området som er ringa inn og merka med «Engi» på kartet i Figur 1, og det er dette området som blir handsama i notatet. Men det er verd å merke seg at traseen vil påverke areal aust for Engi, som òg er ein del av det store området som rekna som *UKL Lærdal* (Naturbasen 2020b).

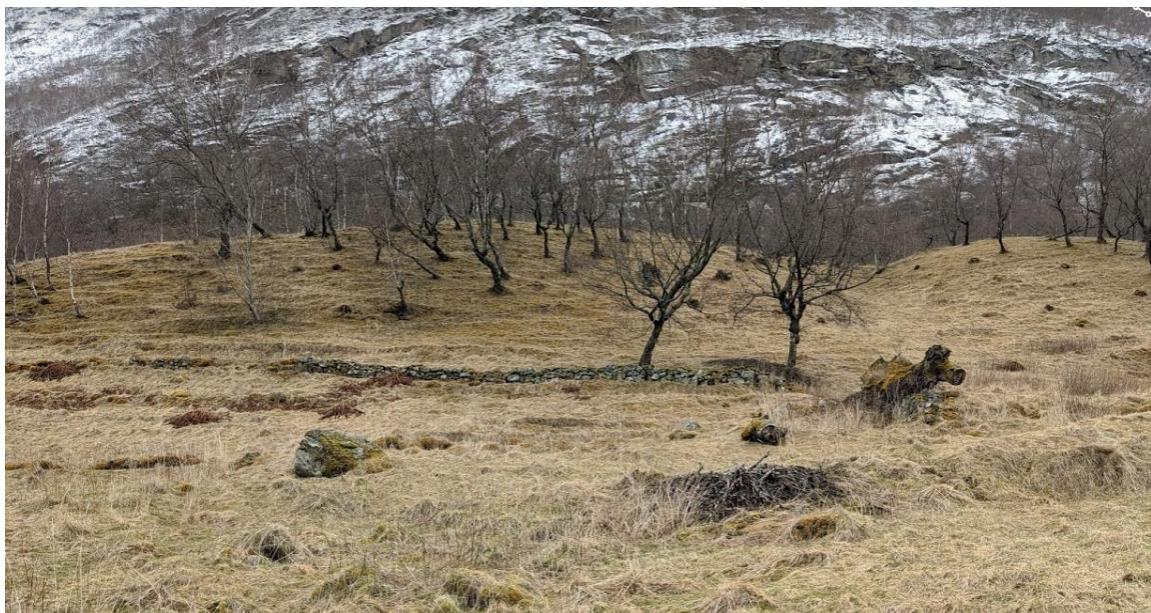
Figur 2. I den austlegaste delen av Tynjadalen ligg karakteristiske bjørkehagar på grusterrassar ved dei bratte fjellsidene, dominerte av storvaksne bjørkestuvar. Desse områda blir ikkje rørde av inngrepa.

Heile Tynjadalføret er prega av flotte steinmurar, rydningsrøyser, tufter og andre historiske kulturminne (Hauge & Austad 1989). I tillegg er dalen prega av store, gamle bjørkestuvar både i sidene (dei klassiske bjørkehagane) og i botnen av dalføret (Figur 2). Desse trea er verdifulle, biologiske kulturminne. Både steinstrukturar og styringstre bør så langt mogleg skjermast mot inngrep, for dei er like viktige å ta vare på som restane av slåttemarksvegetasjon i Tynjadalen. Slåttemarkene er i dag noko overgrodde sidan dei ikkje vert slått eller beita jamleg lenger, men dei er framleis opne og såleis viktige for biologisk mangfald.

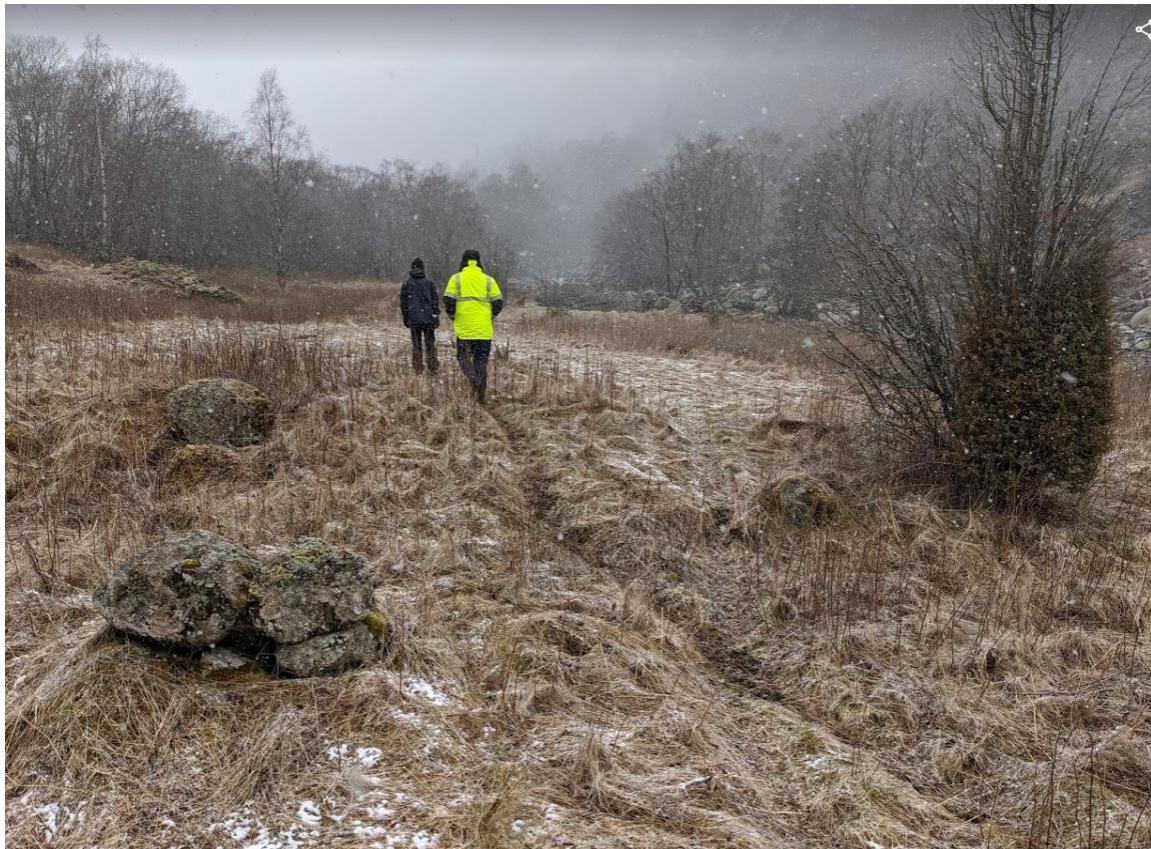
I Engi går traseen gjennom eit område med open vegetasjon på relativt jamn grunn (Figur 3). Eit prøvestikk synte at jordsmonnet er tynt, berre 20-30 cm, og kviler på blanda morenemassar. Dette gjer at området truleg er ganske tørt om sommaren, og forklarer innslaget av lågvaksne urter, som er karakteristiske for artsrike tørrenger i Lærdal. Vegetasjonen er elles open og dominert av gras, med stadvise oppslag av bringebær og kratt, og innslag av frittståande tre og buskar.

Figur 3. Det aktuelle området i Engi er ganske flatt og dominert av grasvegetasjon med noko oppslag av bringebær og solitær einer og bjørk.

Sluttarrondering: bør ha som mål å attskape topografien som var på staden før inngrepet vart gjort, på Engi vil det seie å jamne ut og lage relativt flat og einsarta topografi. For å unngå at røyrgata (som er stor og har rett linjeføring) skal skilje seg ut, er det viktig at massane blir lagt tilbake litt ujamnt rundt og på gata, slik at framføringa får eit meir organisk preg og gata går i eitt med i terrenget.

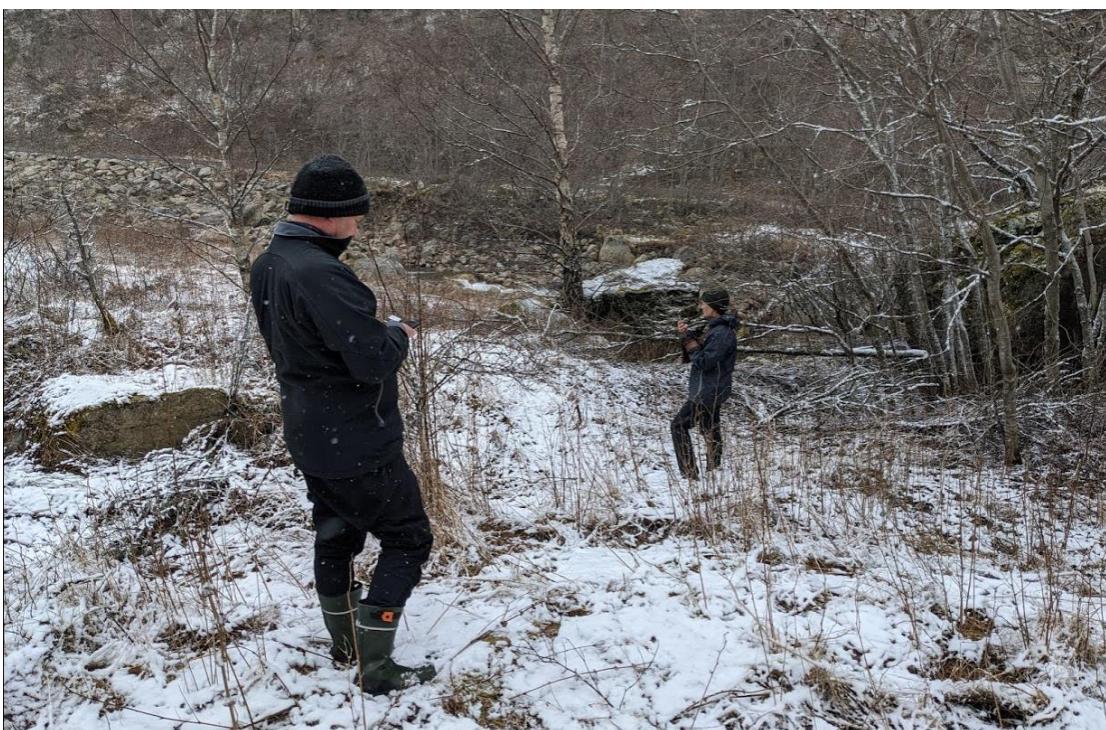
I Holkeperhagen (Naturbasen 2020a) går traseen går gjennom store delar av lokaliteten. Den er på totalt 12 daa og har større naturvariasjon enn i Engi – her har vi både restar av engvegetasjon i dei opne, grasdominerte delane, meir attgrodde felt med oppslag av bringebær og ung gråor, samt små skogkrullar av gråor (Figur 4). I tillegg ligg det ein del stor stein her og mange ulike historiske kulturminne inkludert ein fin, steinsett geil og eit større tal tufter (Figur 5).

Figur 4. I Holkeperhagen er topografiens noko ulendt, og vi finn relativt stor naturvariasjon her. Sluttarronderinga bør ta sikte på å attskape dette preget.

Sluttarrondering: bør ha som mål å attskape topografien som var på staden før inngrepet vart gjort. I Holkeperhagen bør store steinar leggast attende, og dei må gravast litt ned i bakken. Søkk i terrenget bør lagast på nyt, og små haugar kan leggast opp der det har vore slikt før.
