Metode for kartlegging av
ombrukspotensial til byggevarer i
bygninger

Method for mapping the reuse potential
of building materials in buildings

Bachelor i ingeniørfag - Bygg
Institutt for byggfag

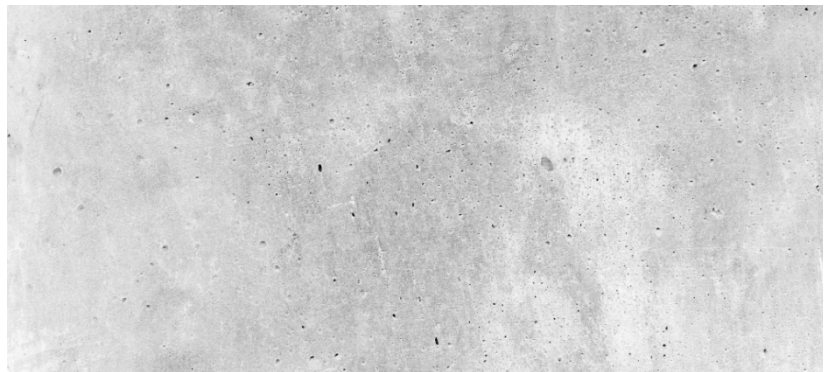
Betong, vist i figur 7, er et av de mest brukte byggematerialene i verden, og består av sand, stein, sement, vann, tilsetningsstoffer og tilsetningsmaterialer. Plasstøpt betong er betong som blir støpt på stedet, og brukes i konstruksjoner som blant annet dammer broer og kaier.

Figur 7: Betongoverflate. Bilde hentet fra (Byggogbevar, 2019).

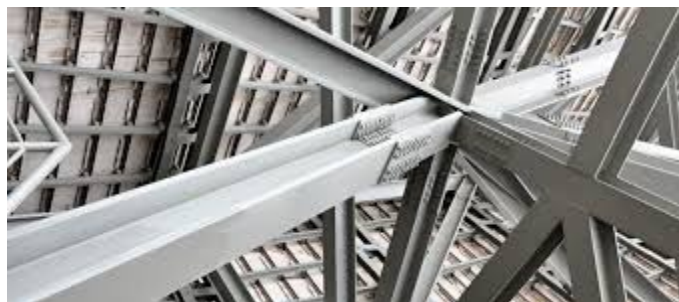
Stål er et sterkt og formbart bygningsmateriale som hovedsakelig består av legering av jern og karbon. Eksempel på konstruksjonsstål er vist i figur 8.

Figur 8: Stålkonstruksjon.. Bilde hentet fra (Byggogbevar, 2019).

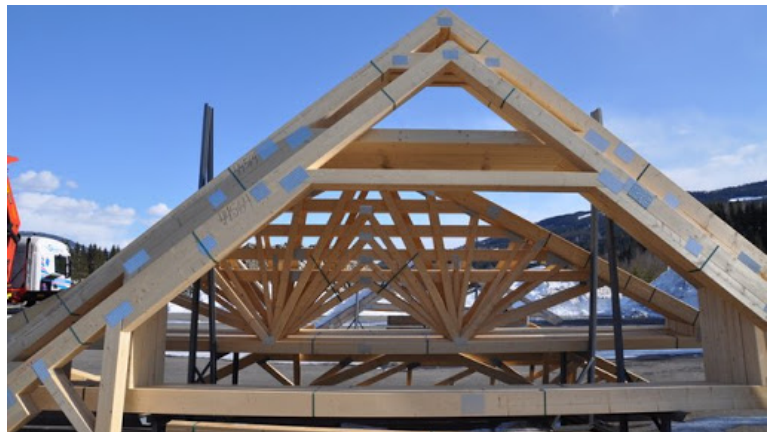
Trevirke benyttes som konstruksjonsmateriale som bjelke, bindingsverk og takstoler, illustrasjon av takstol vist i figur 9. Det er flere høyblokker som bygges i dag hvor hele bærende konstruksjonen består av trematerialer.

Figur 9: Takstol av tre. Bilde hentet fra (Trefokus, u.d.).

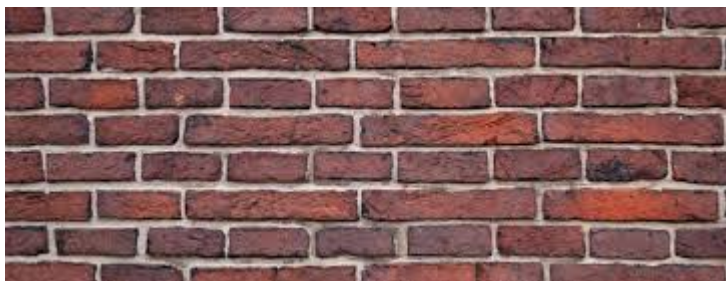
Materialet benyttes i dag hovedsakelig som kledning, illustrasjon av tegl vist i figur 10.

Figur 10: Murstein av tegl. Bilde hentet fra (Thue, 2017).

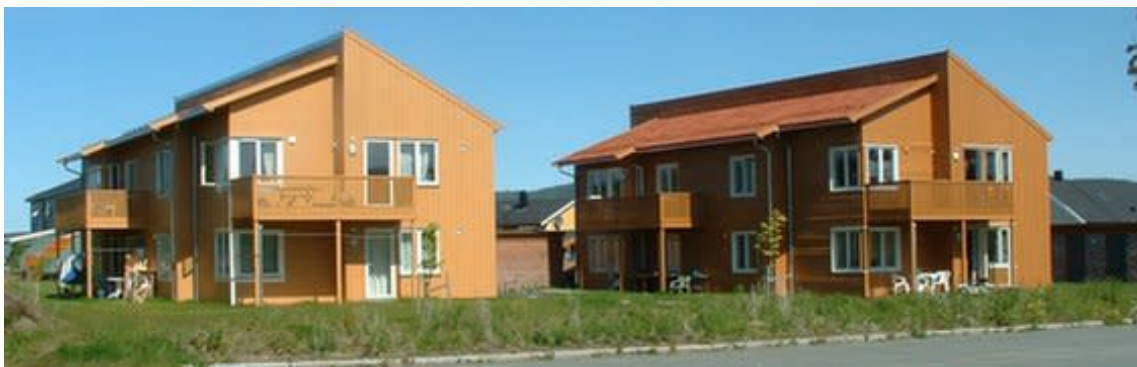
I 2003 ble to like kommunale firemannsboliger bygget i Trondheim. Den ene ble bygget på ordinær måte med nye materialer, mens den andre ble bygget med vekt på gjenbrukte materialer, se figur 12. Dette var et pilotprosjekt der kommunen ville undersøke økonomiske, tekniske og miljømessige forhold knyttet til gjenbruk i moderne boligbygging. I gjenbrukshuset er det ca. 85 % av reisverk og kledning av trevirke som er blitt gjenbrukt og omdimensjonert til standarddimensjoner, og testet ut fra gjeldende styrke- og kvalitetskrav. I tillegg er all takstein og teglmur, alle innerdører, 16 av totalt 24 vinduer også gjenbrukte materialer. De ulike ombrukte materialene kom fra riveprosjekter i trondheimområdet. De gjenbrukte materialene i gjenbrukshuset har ikke gitt noen uforutsette overraskelser av betydning, og huset er fremdels i bruk (Trondheim kommune, 2019).

Figur 12: Til høyre gjenbrukshuset, til venstre ordinær bygget. Bilde hentet fra (Trondheim kommune, 2019).

En miljømessig sammenlikning av disse to bygningene i oppføringsfasen viste at gjenbruk av bygningsmaterialer gav betydelig miljømessig gevinst iblant annet følgene miljøaspekter: drivhuseffekt, total energibruk og miljøøkonomi (Trondheim kommune, 2019).

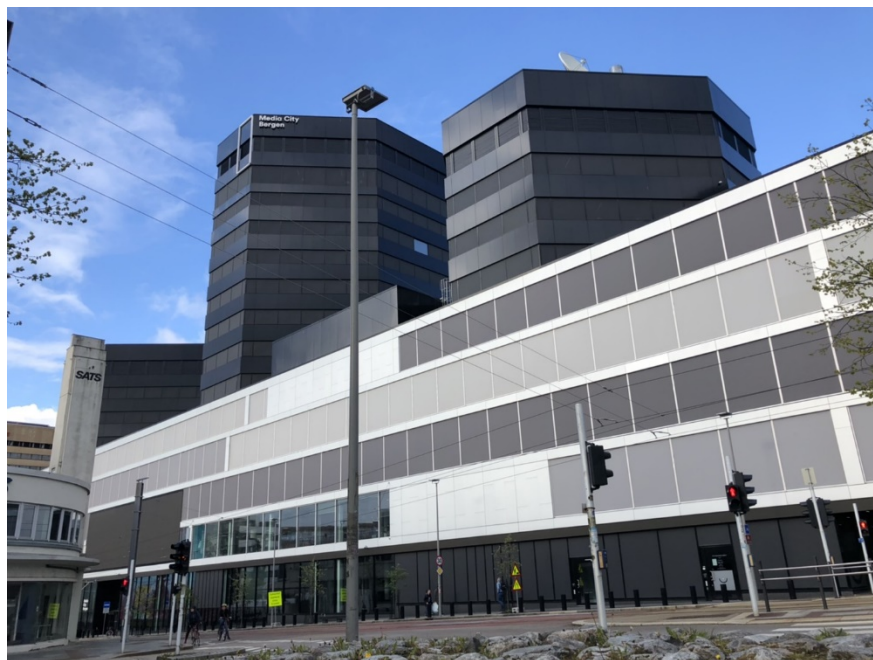
Media City Bergen, vist i figur 13, er et næringsbygg som huser blant annet TV2, BA og NRK, lokalisert sentralt i Bergen sentrum. Bygget ble transformert og bygget videre på den allerede eksisterende betongstrukturen og ble ferdigstilt i 2017 (Klokk, u.d.).

Figur 13: Media city Bergen. Bilde ble tatt i forbindelse med oppgaven.

Det ble foretatt et intervju med høgskolelektor Trond Einar Martinsen som var med å prosjektere ombyggingen av Media City Bergen. I intervjuet kom det frem at alt av råbygget ble gjenbrukt, som blant annet bestod av betongkonstruksjoner, søyler, bjelker, dekker og vegger. Videre forklarer Martinsen at en «nostalgisk og spesiell himling» ble ombrukt i prosjektet.

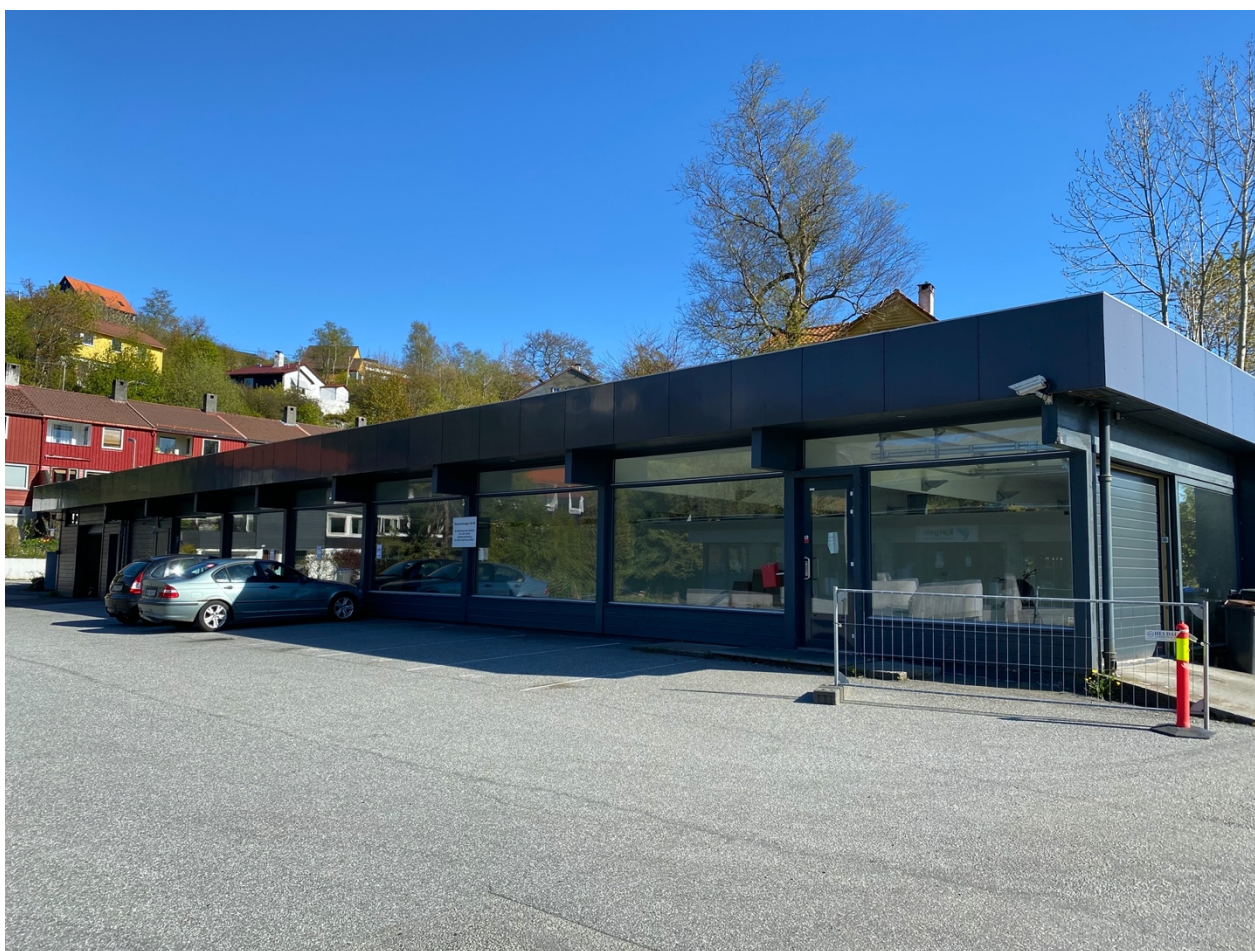
Figur 15: Foto av fasaden til MB-auto, tatt på befaring

Laserskanningen ble utført på et bygg som har ett plan, og som tidligere fungerte som bilforhandler. Adressen til bygget er Vestre Fantoftåsen 21. Grunneier for bygget er Veidekke Eiendom AS. Bygget står i dag tomt, og tomten rundt bygget blir benyttet som parkeringsplass, se figur 15.

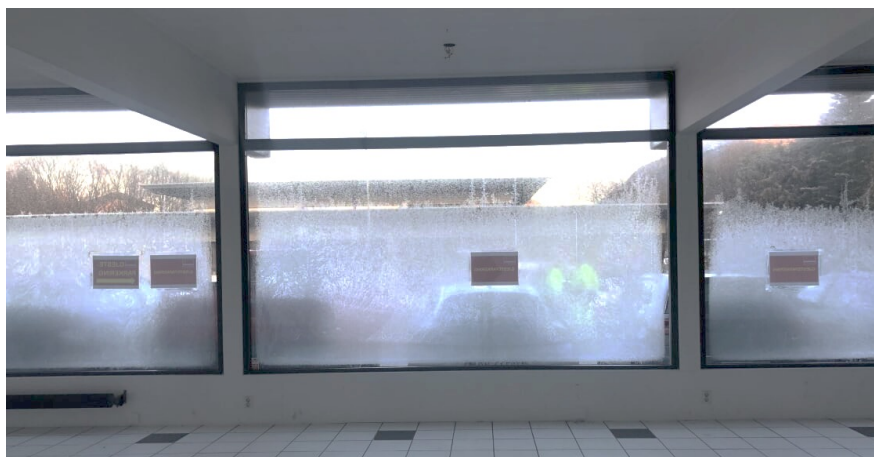
Figur 16: De store vinduene i MB-auto. Bilde ble tatt på befaring.

Vindu: Bygget har ni store vinduer, se figur 16. Vinduene så ut til å være i god stand, men de er såpass gamle at u-verdien ikke er god nok for dagens energiltak. De kan eventuelt brukes som innervegger.

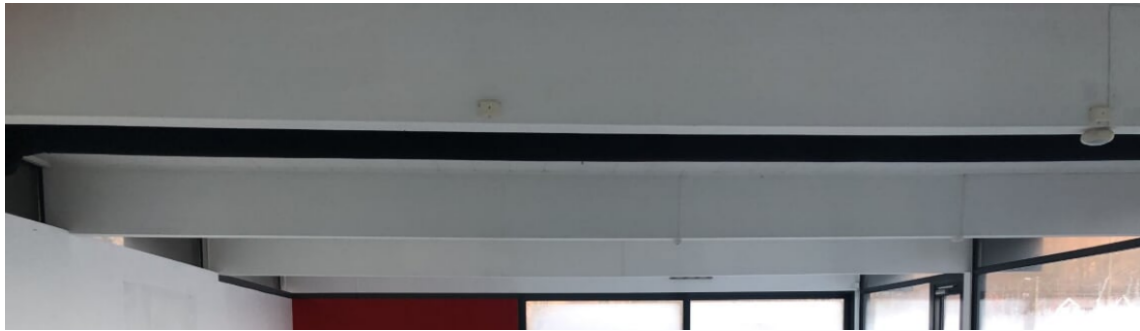
Figur 17: Limtrebjelkene i MB-auto. Bilde ble tatt på befaring.

Limtrebjelke: Det er åtte limtrebjelker som er malt hvite, og som strekker seg fra utsiden på tvers av bygget og igjennom hallen, se figur 17. Det er ikke mulig å se innfestningsmetoden av limtrebjelkene ettersom deler av bjelkene er kledd inn i veggen, og er derfor vanskelig å vurdere. I tillegg er det fare for fuktskade på bjelkene ettersom de strekker seg på utsiden av bygget.

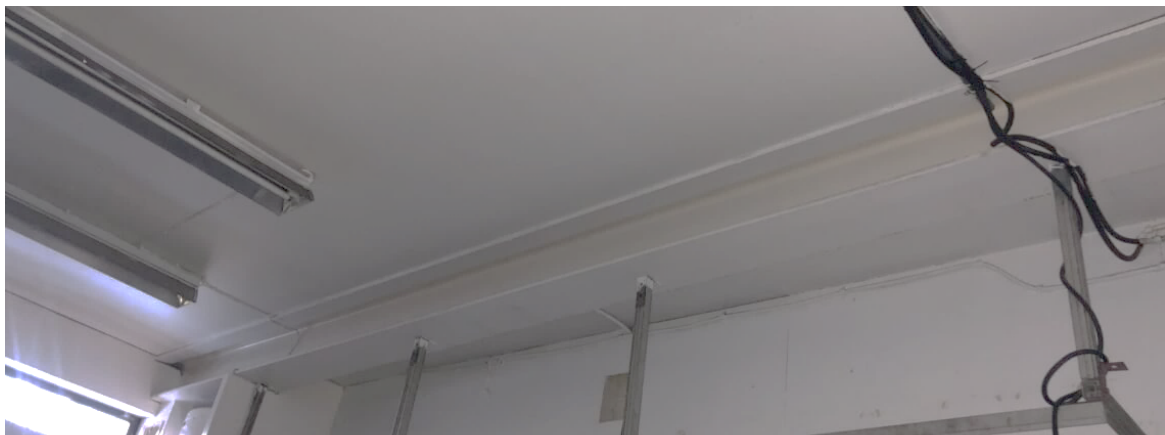
Figur 18: Stålbjelke i MB-auto. Bilde ble tatt på befaring.

Stålbjelke: I garasjen på bilhallen er det to stålbjelker av H-profil, se figur 18. I likhet med limtrebjelkene er det også vanskelig å se innfestningsmetoden til stålbjelkene. Disse stålbjelkene er ikke egnet for ombruk siden de er fra før 1970 og har muligens dårlig sveisbarhet.

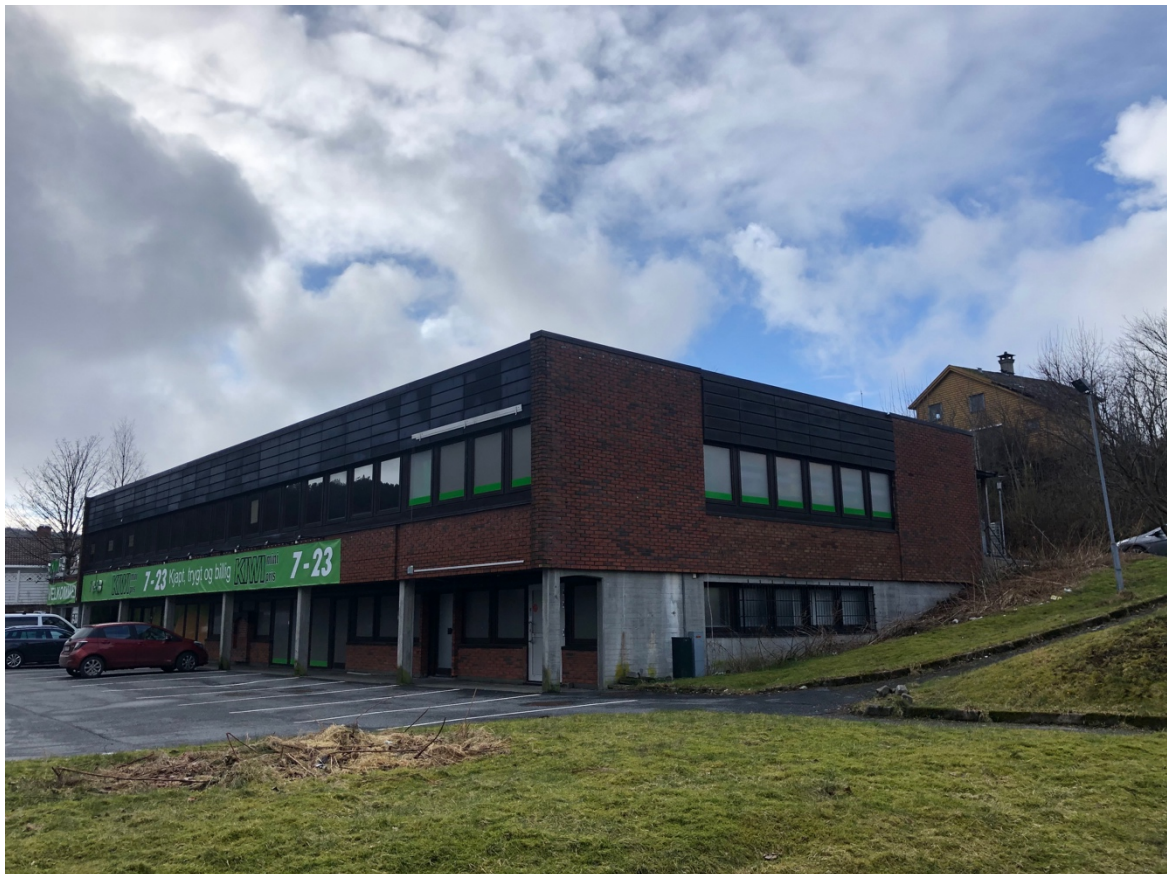
Figur 25: Fasade av bygget i Krokeideveien 13. Bilde tatt på befaring.

Bygget ble opprinnelig bygget som kontorbygg/administrasjonsbygg, se figur 25. Prosjektet fikk byggetillatelse i 1981, og ferdigattest desember 1983. Senere i 2012 ble det gjort ferdig en ombygging hvor første etasje ble gjort om til et butikklokale, med tilhørende lager og kontor i halve delen av 2. etasje. I dag er det KIWI som leier butikklokalet. Det planlegges at bygget skal rives, og bygges opp som et nytt butikklokale over ett plan, men med samme høyde som det originale bygget. Det skal undersøkes om det er noen materialer i bygget som kan ombrukes. Byggherre er interessert i å spare penger ved et eventuelt salg av materialene. Dersom materialene kan gis bort vil byggherre også minske kostnadene ved deponi av bygningsmassene som skal rives.

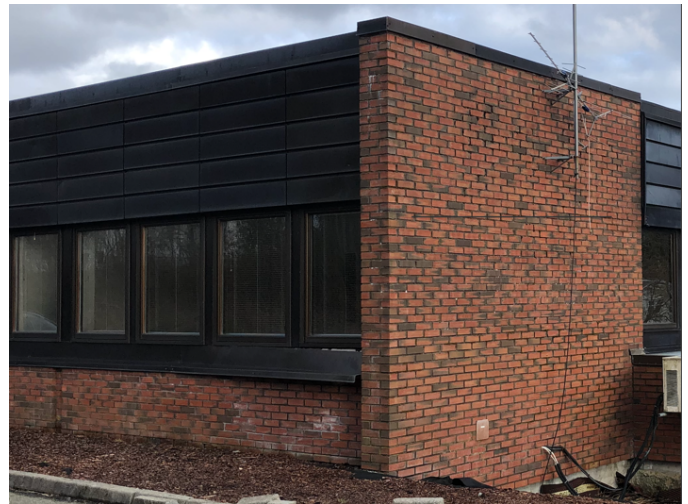
Teglstein: Teglsteinen i kledning så ut til å være i generelt god stand. Det var ingen tydelige tegn til mekaniske skader, bortsett fra områdene rundt utsparinger til rør eller kabler. Det var noe antydning til kalk- eller saltutslag på noen partier av kledningen, se figur 26.

Figur 26: Noe kalk-eller saltutslag på fasadetegl

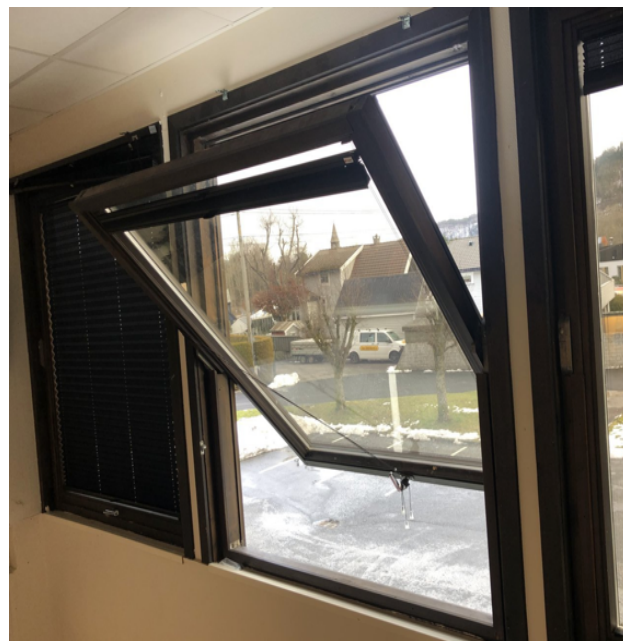
Vinduene er midthengslet, og kan vendes 180 grader horisontalt. Produsenten er Jon Hole Vaksdal. Vinduene fremstår som i god stand. En andel av vinduene har en folie festet på utsiden av glasset. Dette forringer den estetiske kvaliteten, men det antas at det er mulig å fjerne.

Figur 27: Midthengslet vindu. Bilde ble tatt på befarings.

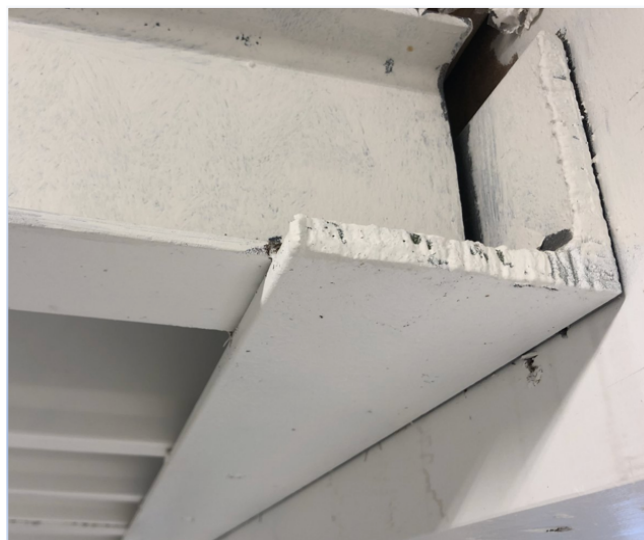
Stålbjelker: Det var noen mindre stålbjelker som holdt oppe selvbærende takplater og et loft, se figur 28. To av bjelkene, L-bjelkene, var boltet på langs inn i to limtredragere. Hver bjelke har til sammen 14 boltehull, og har ombruksverdi da de kan demonteres.

Figur 28: I-bjelke fritt opplagt på L-bjelke stål

Det er noe tegn til rust på bjelkene, men det ser ut til at det ikke har utviklet seg nok til å forringe den konstruktive kvaliteten av bjelken. Rusten fremstår som lett overfladisk, og vil sannsynligvis kunne fjernes ved behandling. En oversikt over stålbjelkene er vist i tabell 4.

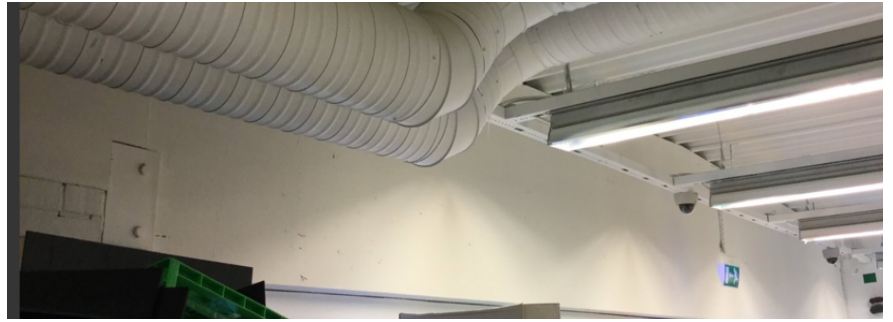
Limtredragere: I andre etasje av bygget er det oppført noen limtredragere som bærer takkonstruksjonen. Det vil bli referert til hvilken akse bjelkene er hentet fra i forhold til byggetegningen fra 1982. Det er

Figur 29: Limtrebjelke i akse 7, saltaksbjelke

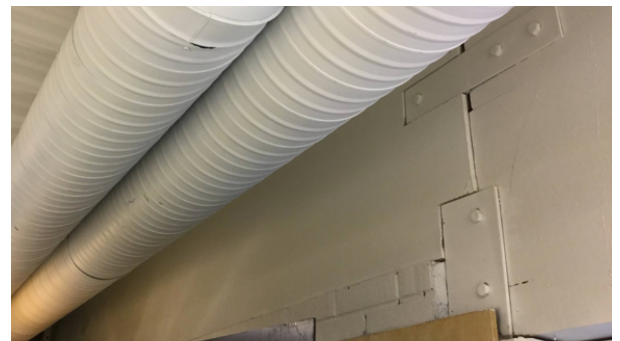
Det er en fordel at dragerne er festet med bolter, da innfestningsmetoden er gunstig for en lettere og mer skånsom demontering. Som vist i figur 30 fremstår bjelkene i akse 7 som hele, og har potensiale for å kunne ombrukes. Bjelkene er preget av utskjæring i hver ende for å passe i opplegget, som vist i figur 30 og 31. Sidene kan vurderes å kappes dersom det ikke ønskes tilsvarende løsning.

Figur 30: Innfestning mellom bjelkene i akse 7, skrueforbindelse

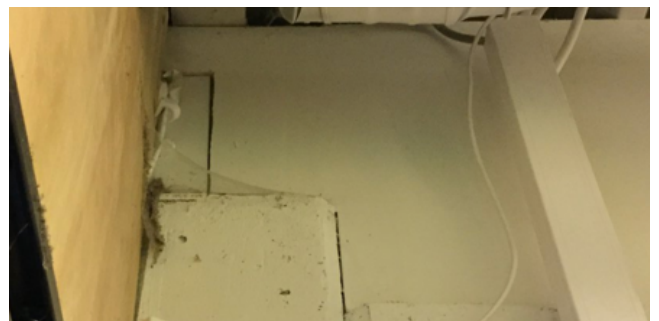
I både byggetegningene og tilhørende beregninger fremkommer det at sidebjelkene skal ha en kontinuerlig høyde på 366mm. Ved befarings ble disse målt til å ha en høyere dimensjon på gavelveggen, og ser ut til å ha fasong som en pulttaksbjelke. Det var ikke mulig å måle den laveste høyden på bjelken, da det var vanskelig å komme til med stige på grunn av inventaret som sto i veien. Det antas derfor at bjelken har en minimumshøyde på 366mm, basert på byggetegningen, og en maksimumshøyde på 674 mm,

Figur 31: Bjelke fritt opplagt på betongsøyle i akse 7.

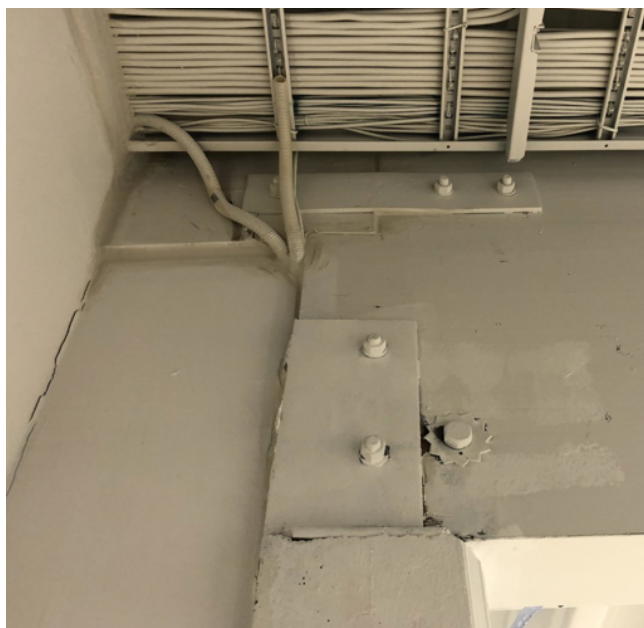
I de to neste bjelkespennene, i akse 6 og 5, ble det gjort en visuell inspeksjon av midtre takbjelke. Saltakbjelkene hadde utsparinger fra innfestningen til et loft, som befinner seg mellom akse 5 og 6. I tillegg er det utsparinger i øvre del av bjelken fra rørføring, vist i figur 33.

Figur 32: Knutepunkt sidebjelke og midtre bjelke i akse 6

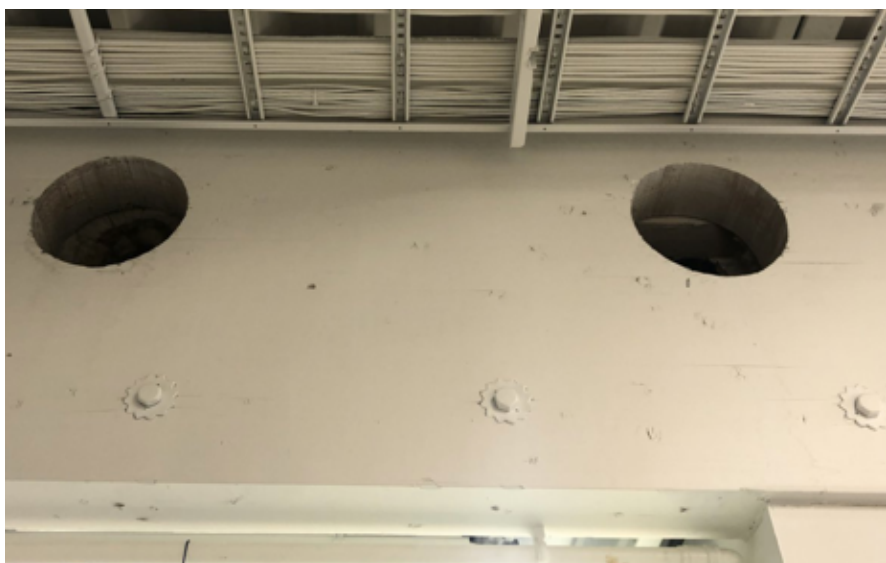
De midtre bjelkene i akse 5 og 6 bærer et loft, og har dermed fått stjerneformede utsparingene i bunn. Utsparingene forringer den estetiske kvaliteten til bjelkene. Midtre takbjelke i akse 5 og 6 vurderes dermed til å være mindre egnet for ombruk enn de resterende bjelkene. Bjelkene kan derimot ha en ombruksverdi dersom den estetiske verdien ikke er en avgjørende faktor.

Figur 34: Utsparinger midtre takbjelke til ventilasjonsføring akse 5

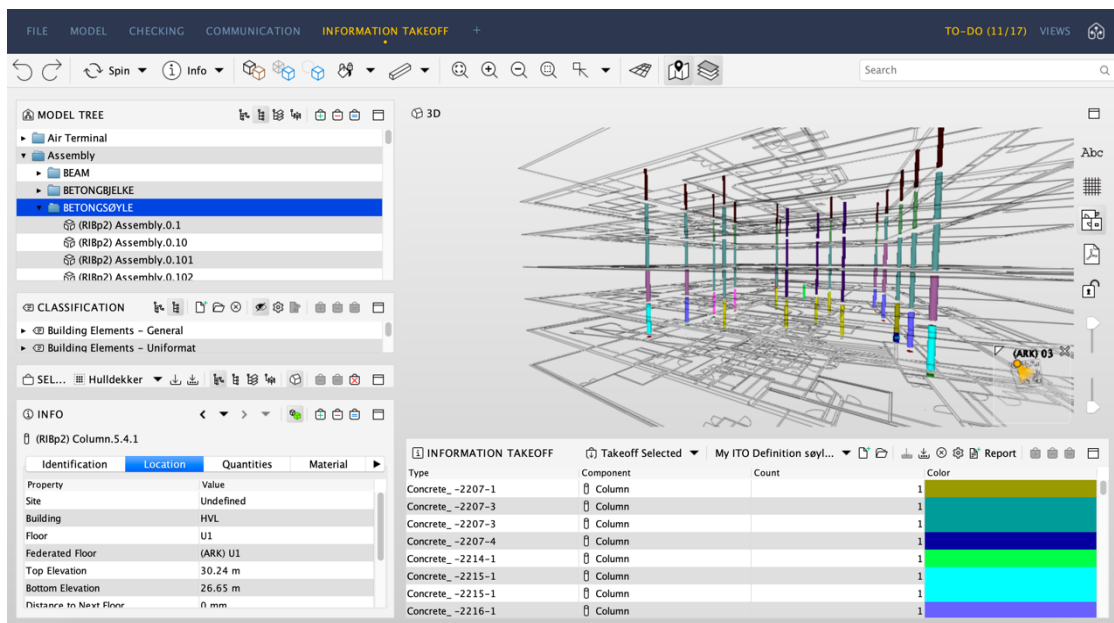
Betongsøyler ved deltabjelker: Betongsøylene er prefabrikkerte, som i utgangspunktet gjør at de egner seg for ombruk. Betongsøylene som befinner seg ved deltabjelmene er sveiset, og er dermed egnet for ombruk ved at festsveiser kan brennes av. Disse er lokalisert i midten av bygget og er totalt 78stk, se figur 37.

Figur 37: Betongsøyler som har ombrukspotensial
