En vegetasjonsøkologisk undersøkelse av
tid til restaurering med ORBA av tre
rørgater på Vestlandet

An ecological study of vegetation for time-to-recovery with ORBA
on three buried penstocks in western Norway

Landskapsplanlegging med landskapsarkitektur

Innleveringsdato: 04.06.2021

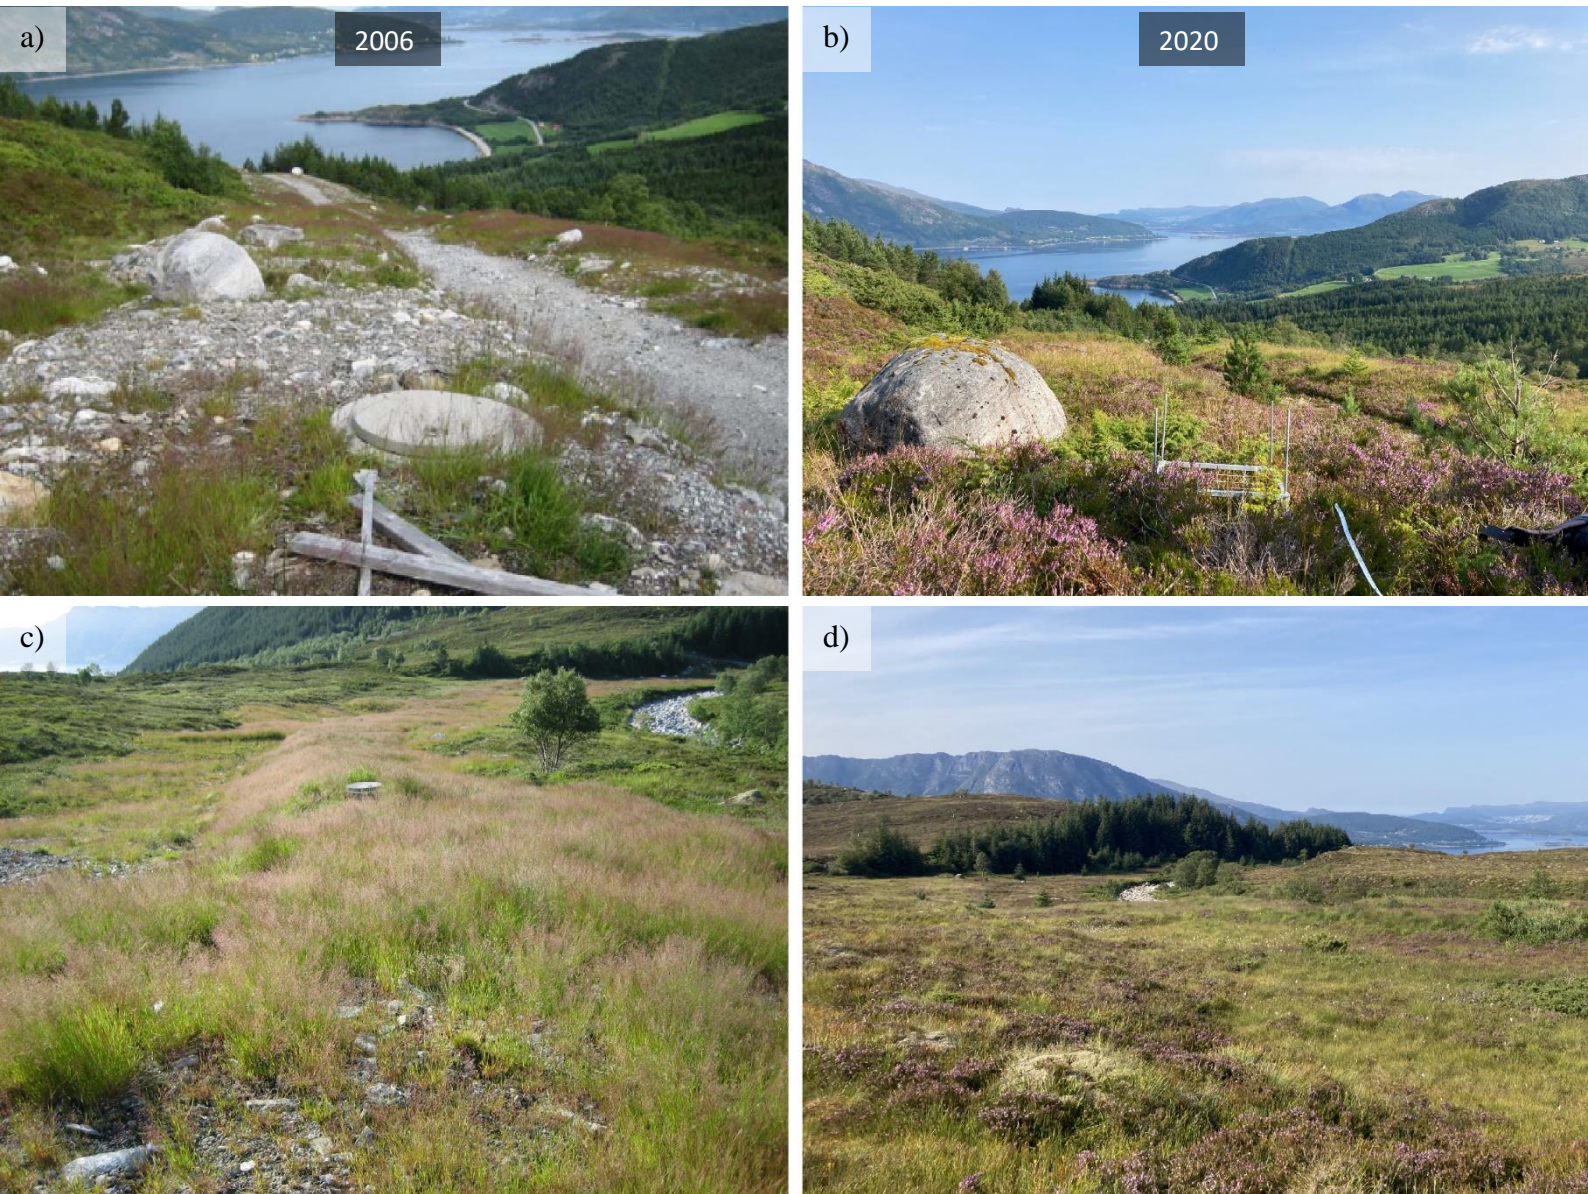
Figur 2. Rørgatetraséen på Rovde (Vanylven kommune i Møre og Romsdal fylke) i 2006 (a) og (c) og 2020 (b) og (d). På bildene (a) og (b) er det den samme steinen (til venstre i bildet) som er fotografert i 2006 og 2020. Både stein og omkringliggende vegetasjon har blitt påvirket av gjengroing og det har blitt et klart fyldigere bunn- og feltsjikt.

og 3% hvitkløver (*Trifolium repens*). De øverste 1000 meterne av rørgaten er en del av et stort treløst kystlynghei-landskap med slak helning (Fig. 2). Terrenget de siste 500 meterne av rørgaten ligger i en bratt skogkledd skråning, hvor rørgatetraséen er grodd igjen med plantet sitkagran. Nærliggende skog domineres av plantet gran.

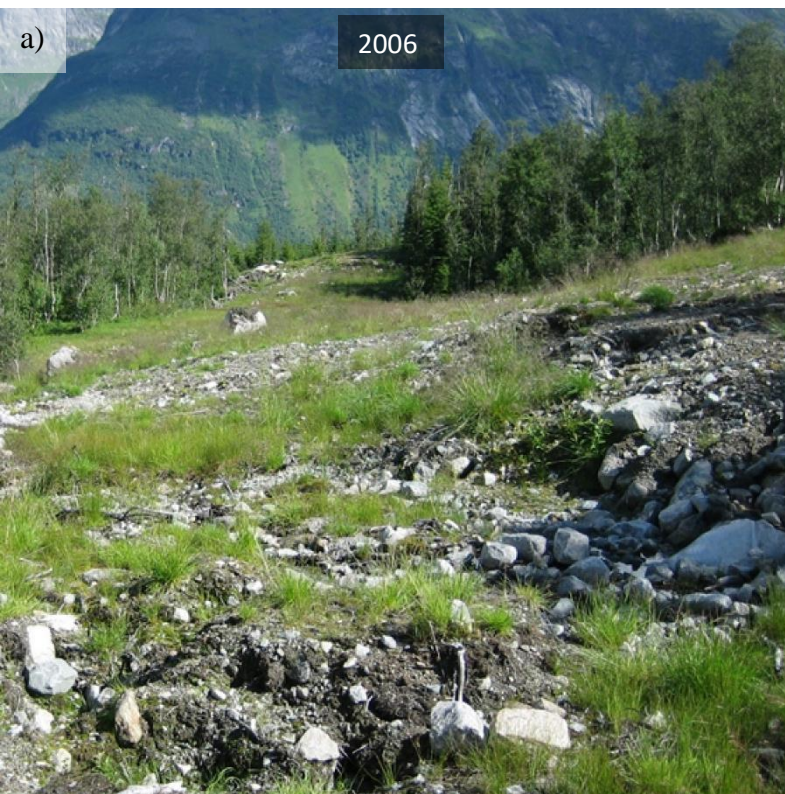
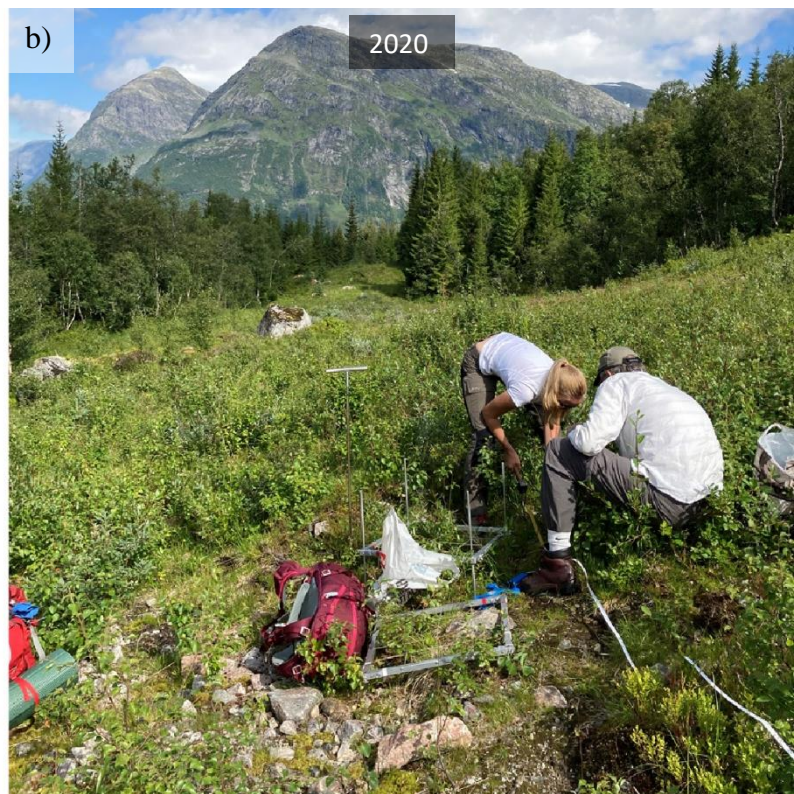
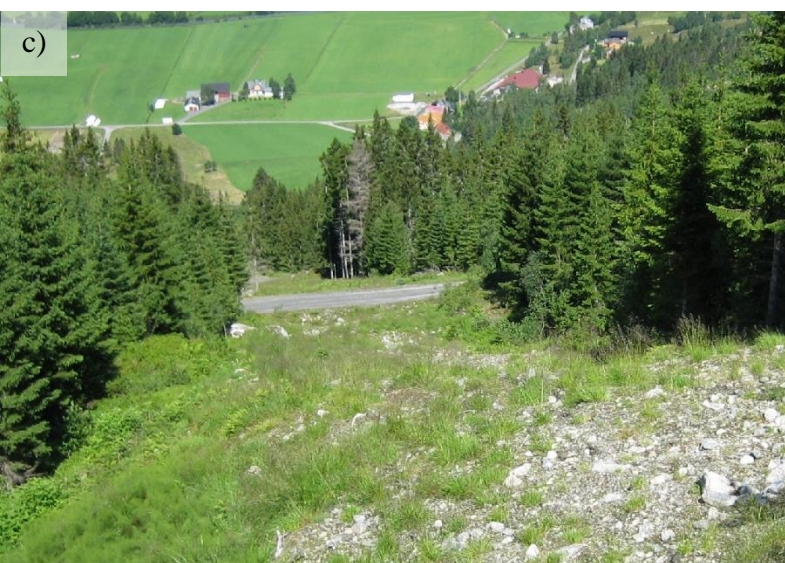
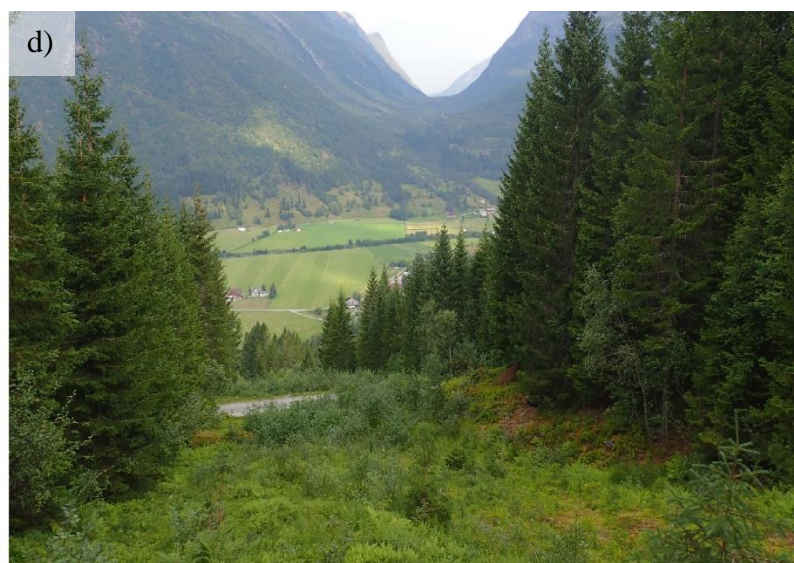
Figur 3. Rørgaten i hengedalen Befringsdalen, som munner ut i Stardalen (Sunnfjord kommune i Vestland fylke). Bilde (a) og (c) er fra 2006, (b) og (d) er fra 2020 (14 år imellom). Bilde (a og b) og (c og d) er tatt fra omtrent samme. På de 14 årene ser vi at det har blitt et mye fyldigere vegetasjonsdekke.

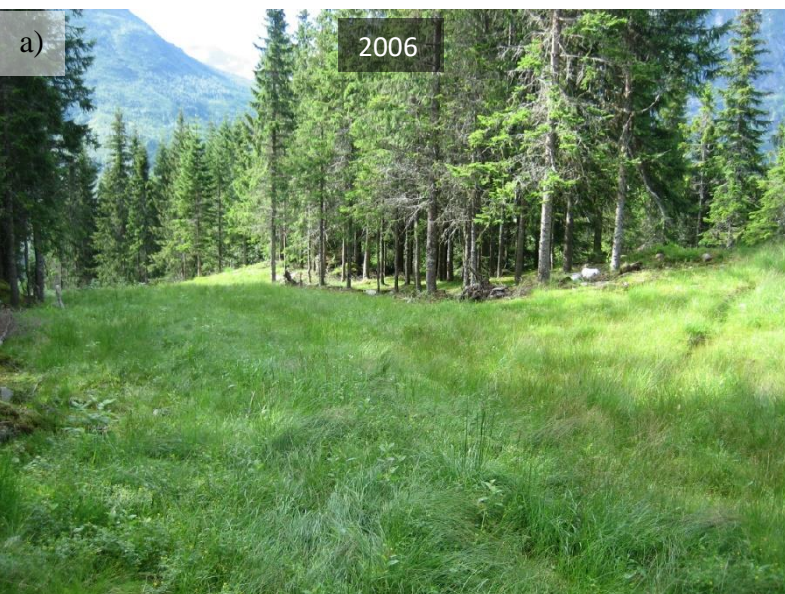
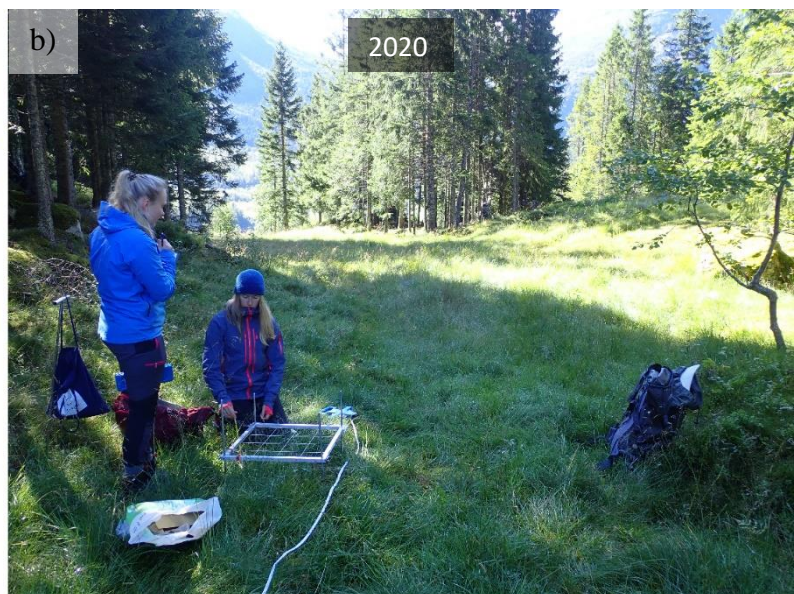
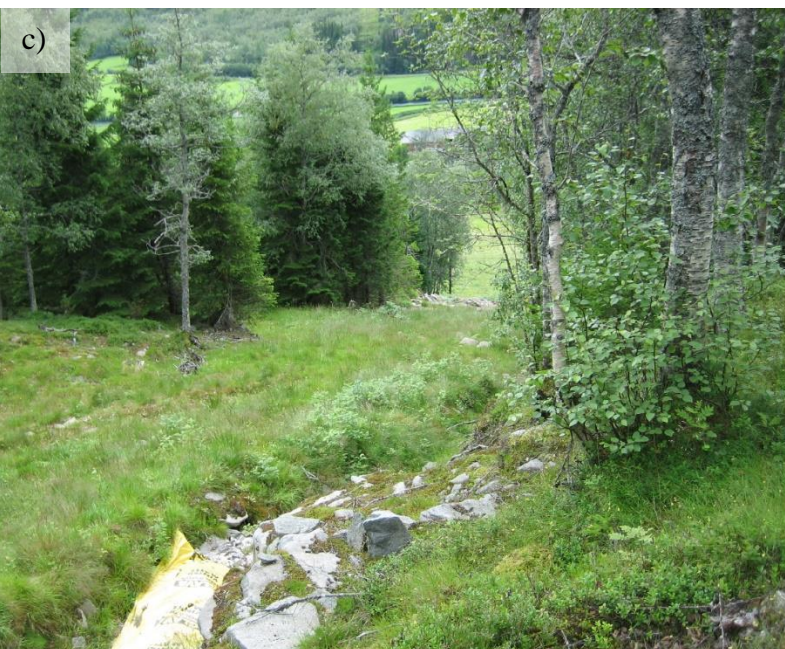
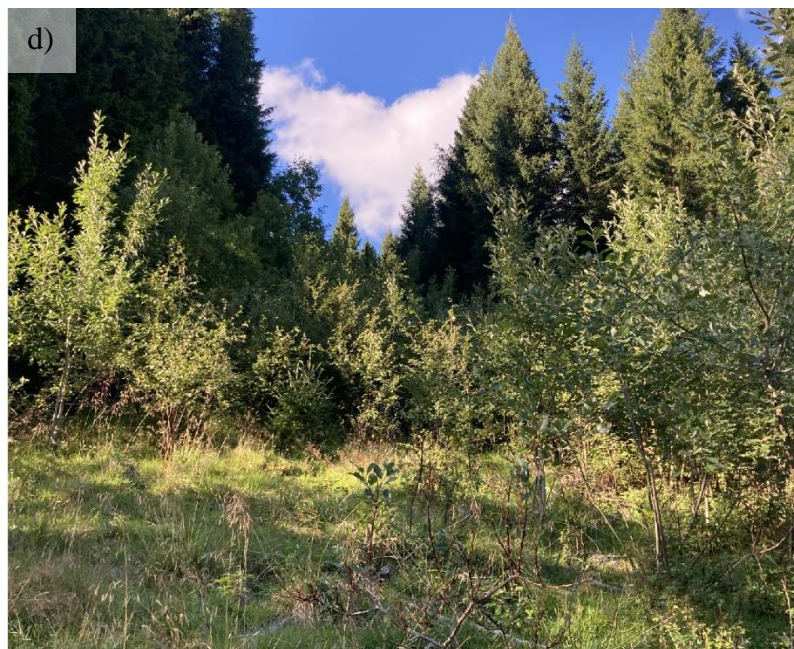
Figur 4. Rørgaten i hengedalen Veitebergsdalen som munner ut i Stardalen (Sunnfjord kommune i Vestland fylke) i 2006 (a) og (c) og 2020 (b) og (d). Bilde (a og b) er tatt fra samme sted rundt midten av rørgatetráséen, mens bilde (c) er tatt ovenfra og bilde (d) tatt nedenfra, av nederste parti av rørgaten.

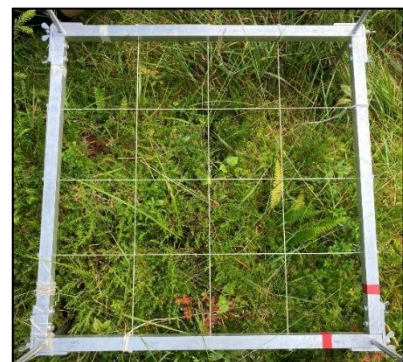
Figur 6. En analyserute fra Rovde. Størrelse 0,5 x 0,5 m med 16 like småruter.

Vi registrerte artsmengder av karplanter i form av smårutefrekvens. Hver av rutene ble delt inn i 16 småruter (Fig. 6). Innenfor hver av rutene ble tilstedeværelse/fravær av hver enkelt art registrert (artssammensetning), samt prosentvis dekning av bunnsjikt og feltsjikt for alle arter samlet innenfor ruten. Informasjon om antall arter i hver rute ble senere hentet fra artsregistreringene.

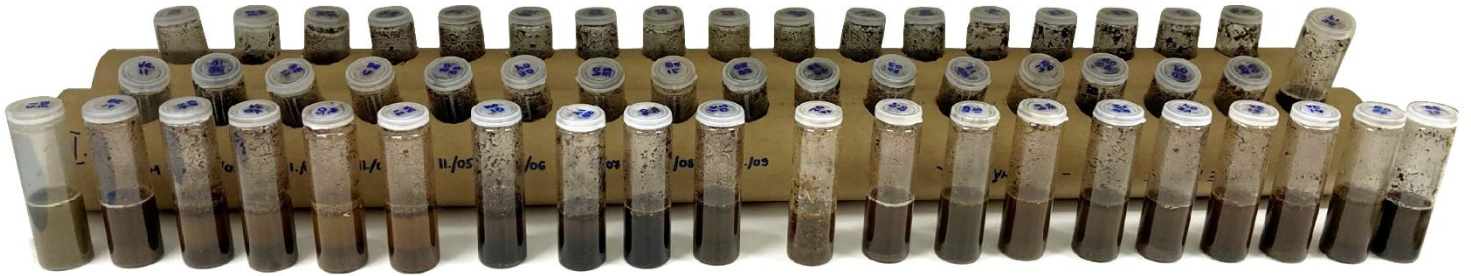
Figur 8. Jordprøvene for pH etter risting (glass med ca.10 ml jord og 25 ml destillert vann).

For pH-analyse fulgte vi også Krogstad (1992). Vi målte opp glass med ca. 10 ml jord og 25 ml destillert vann for hver jordprøve. Disse satte vi lokk på og ristet godt til jorda hadde blandet seg med vannet (Fig. 8). Prøvene sto i minst 12 timer før vi ristet dem igjen. Deretter sto de i minst 15 min slik at jorda fikk sedimentert seg. Målingene ble utført med et pH-meter (WTW ph/cond 3320 set 2 2ea312) som vi kalibrerte mot buffere med pH 4.00 og pH 7.00.

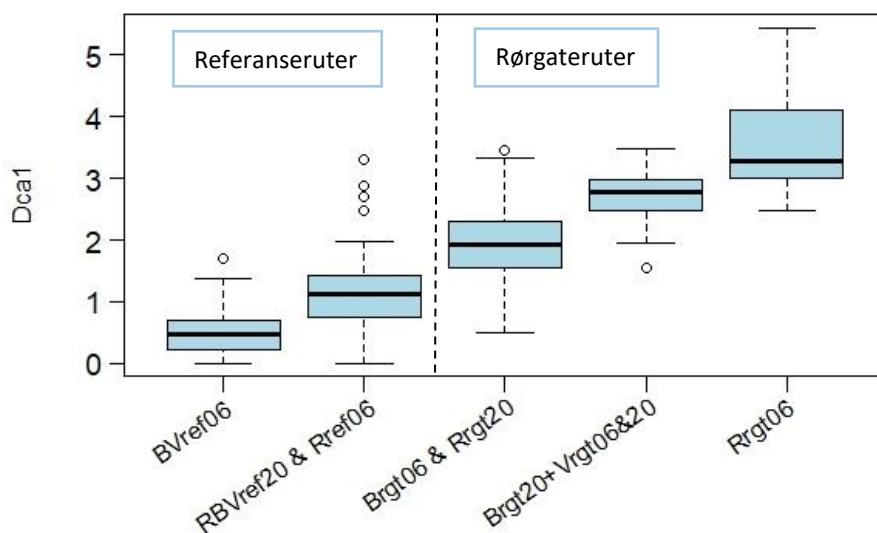
Figur 10. En-veis ANOVA analyse mellom de 12 kombinasjonene av lokalitet (Rovde, Befring eller Veiteberg) × type (rørgate eller referanse) × år (2006 eller 2020) som forklaringsvariabel og rutescorer fra første ordinasjonsakse som responsvariabel ga en minimal adequate model av DCA1 hvor alle kombinasjoner som er statistisk like er gruppert sammen. Resultatet var en modell som skiller referanse-grupper (de to boksene til venstre i plotet) fra alle rørgategrupper (tre bokser til høyre). «R» =Rovde, «B» =Befring og «V» =Veiteberg. «rgt» =rørgate og «ref» =referanse. «06» =2006 og «20» =2020.

type (rørgate eller referanse) \times år (2006 eller 2020) som forklaringsvariabel og rutescorer fra den første aksene i ordinasjonen som responsvariabel. Vi fulgte Crawley (2013) og forenklet modellen til vi sto igjen med “minimal adequate model” der kombinasjoner som var statistisk like ble slått sammen (Fig. 10).

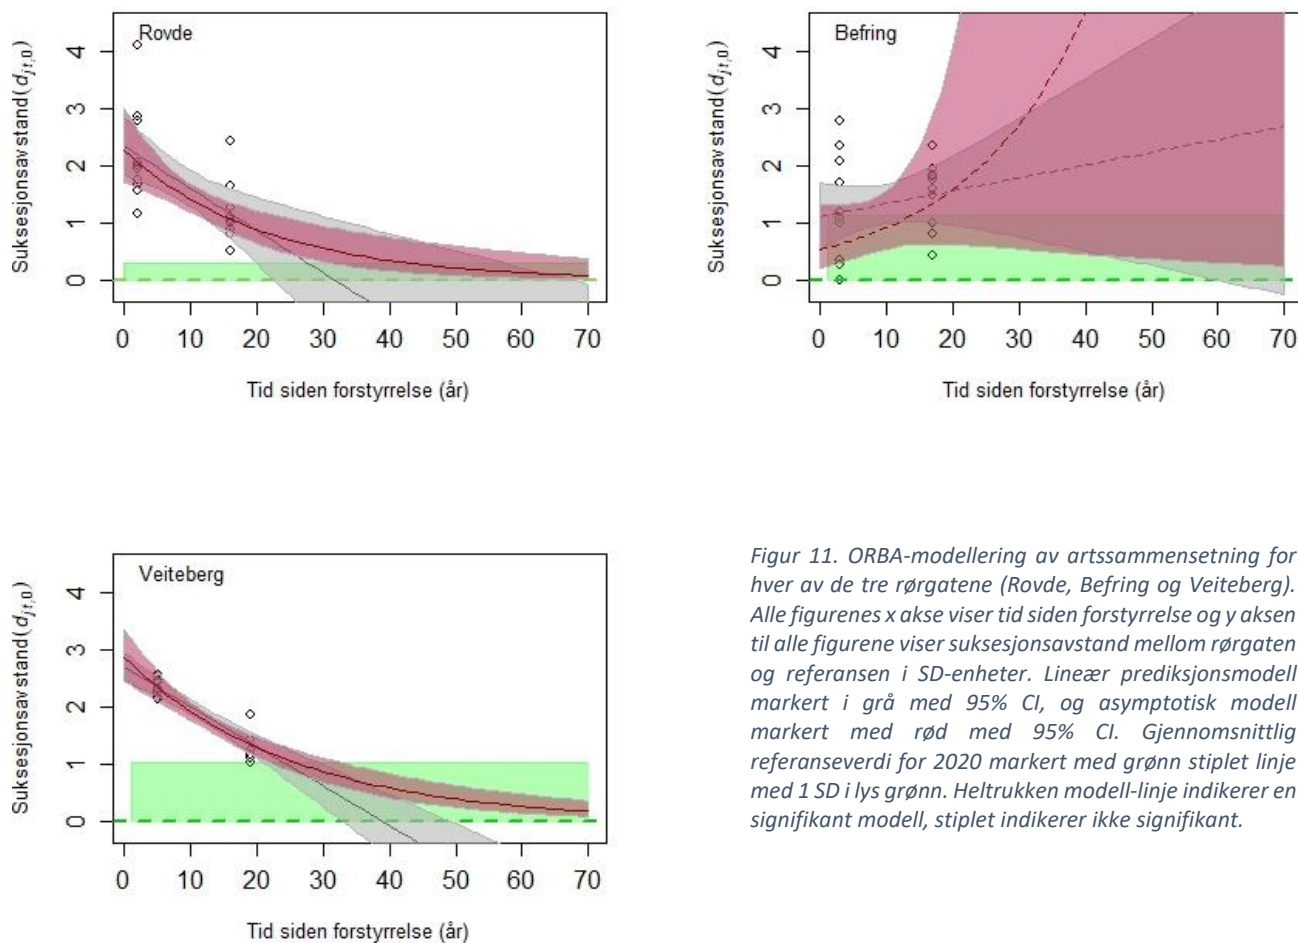
Figur 11. ORBA-modellering av artssammensetning for hver av de tre rørgatene (Rovde, Befring og Veiteberg). Alle figurenes x akse viser tid siden forstyrrelse og y akse viser suksjonsavstand mellom rørgaten og referansen i SD-enheter. Lineær prediksjonsmodell markert i grå med 95% CI, og asymptotisk modell markert med rød med 95% CI. Gjennomsnittlig referanseverdi for 2020 markert med grønn stiplet linje med 1 SD i lys grønn. Heltrukken modell-linje indikerer en signifikant modell, stiplet indikerer ikke signifikant.

Modelleringen med ORBA for tid til restaurering viste at Rovde og Veiteberg hadde både signifikant lineære og asymptotiske modeller som nærmet seg sine referanser (Fig. 11). Analysene av TTR for Rovde ga restaureringstidspunkt av artssammensetningen på 28 (TTR_{L-1SD}) og 32 (TTR_{L-0SD}) år for de lineære modellene, og 44 (TTR_{A-1SD}) og 116 ($TTR_{A-0,01SD}$) år for de asymptotiske (Tabell 3). Tid til restaurering for Veiteberg ble estimert til 24 (TTR_{L-1SD}) og 39 (TTR_{L-0SD}) år for de lineære modellene og 26 (TTR_{A-1SD}) og 143 ($TTR_{A-0,01SD}$) år for de asymptotiske. For både de lineære og asymptotiske modellene nådde Veiteberg området med referanseverdier for 1 SD før modellen for Rovde. Dette kommer av større variasjon i referanseverdiene til Veiteberg, som dermed har større 1 SD. For modellene med 0/0,01 SD hadde Rovde kortest TTR. Artssammensetningen på rørgaten til Befring bevegde seg i motsatt retning av referansen, og dermed er prediksjonen at lokaliteten ikke vil bli restaurert gitt referansene vi har målt mot.
