Visuell inspeksjon av fjordbunn ved Feios ved bruk av undervannsdrone

HVL-notat frå Høgskulen på Vestlandet nr. 4

Sognekraft vurderer undervannsdeponi av sprengmasser i forbindelse med utbygging av Feios kraftverk. Steintippen er planlagt nær tømmerbrygga ved Håstrondi. Det er foretatt en visuell inspeksjon med undervannsdrone som del av planleggingen, med mål om å vurdere dyreliv og bunnforhold. Ett transekt, fra 135 m dyp til overflaten er undersøkt.

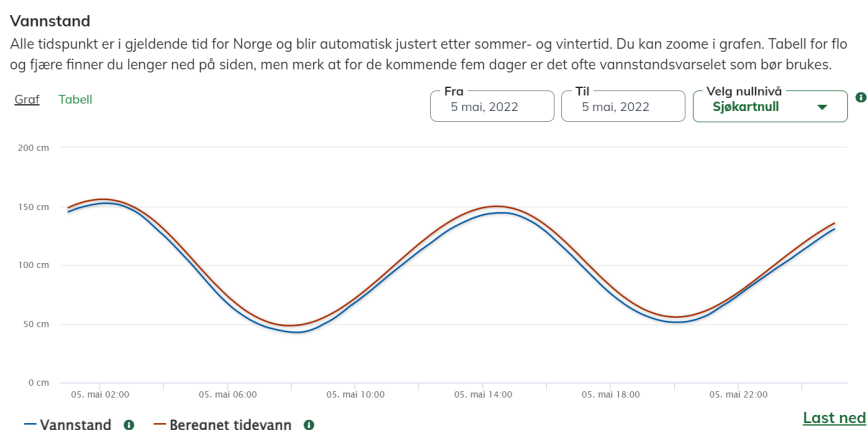
Figur 1: Vannstand ved Feios 5. mai 2022. Vannstand var ca. 100 cm over sjøkartnull ved undersøkelsestidspunktet, kl 11-12.

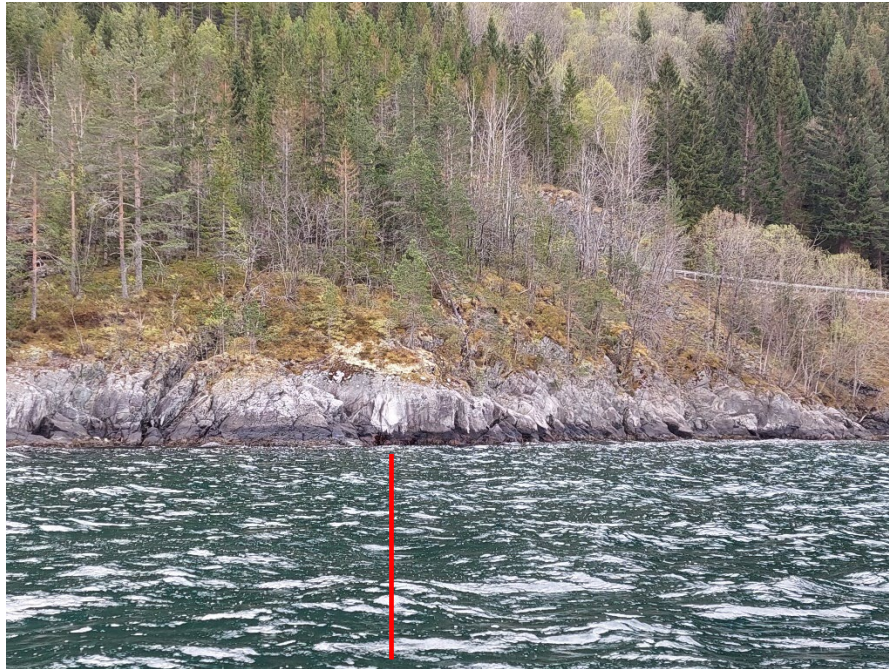
Figur 3: Dronetranspekt vist fra overflaten. Dronen ble styrt i en rett linje mot land, målt mot lavsirkelen som er synlig på neset over transektlinjen (markert med rødt).

Transektet ble lagt 90 grader inn mot «lavsirkelen» som er synlig på Figur 3. Det var opprinnelig planlagt flere transekter, som en vifteform ut fra dette punktet, men grunnet problemer med undervannsdronen ble disse ikke gjennomført.

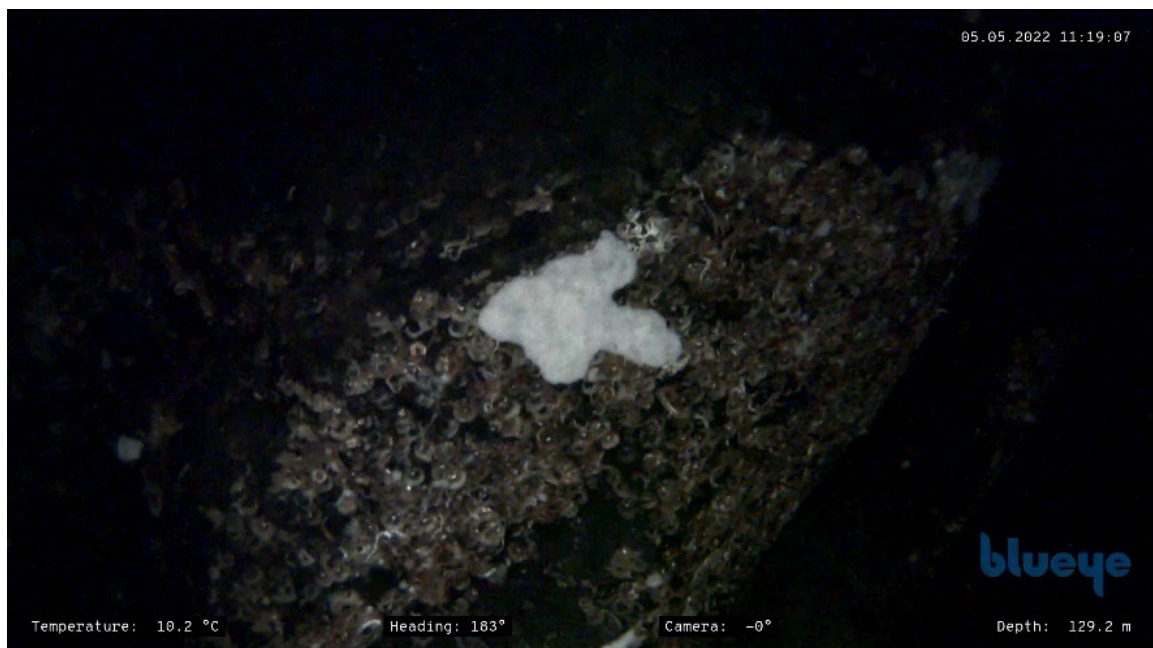
Dybde 135 – 125 m

Topografi og substrat: Nær vertikal fjellvegg (70-90°), avbrutt av små terrasser (135 m og 127 m).

Biologi: Overflate dekket av en overflod av mangelbørsteormer, store mengder svamper (*Mycale lingua*) og flere kråkeboller. Det var få trollhummere på terrassene.

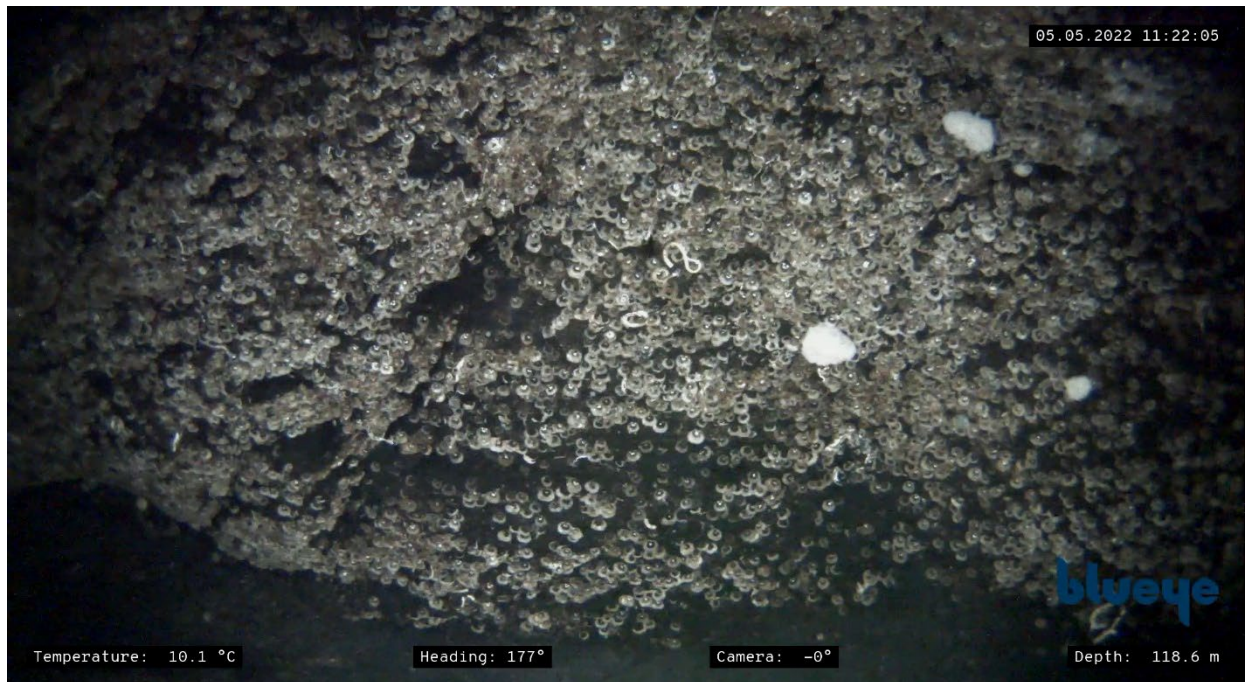
Dybde 125 – 115 m

Topografi og substrat: Nær vertikal fjellvegg. 70-90°.

Biologi: Som 135-125.

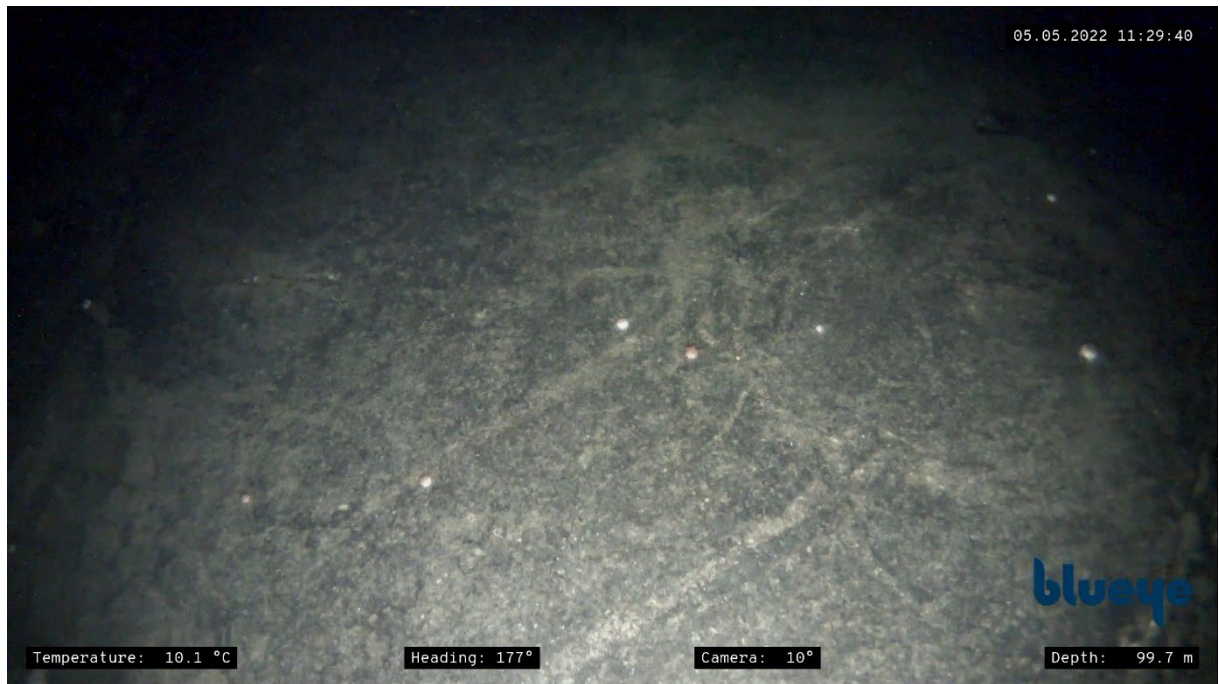
Dybde 105-95 m

Topografi og substrat: Ikke like bratt fjellveg (60-70°).

Biologi: I begynnelsen fortsatt fjellveg stein dekket av mangebørsteormer. Etterpå mer bar stein og andre svamper, eks. flere *Haliclona* sp./spp. og få *Axinella infundibuliformis*.

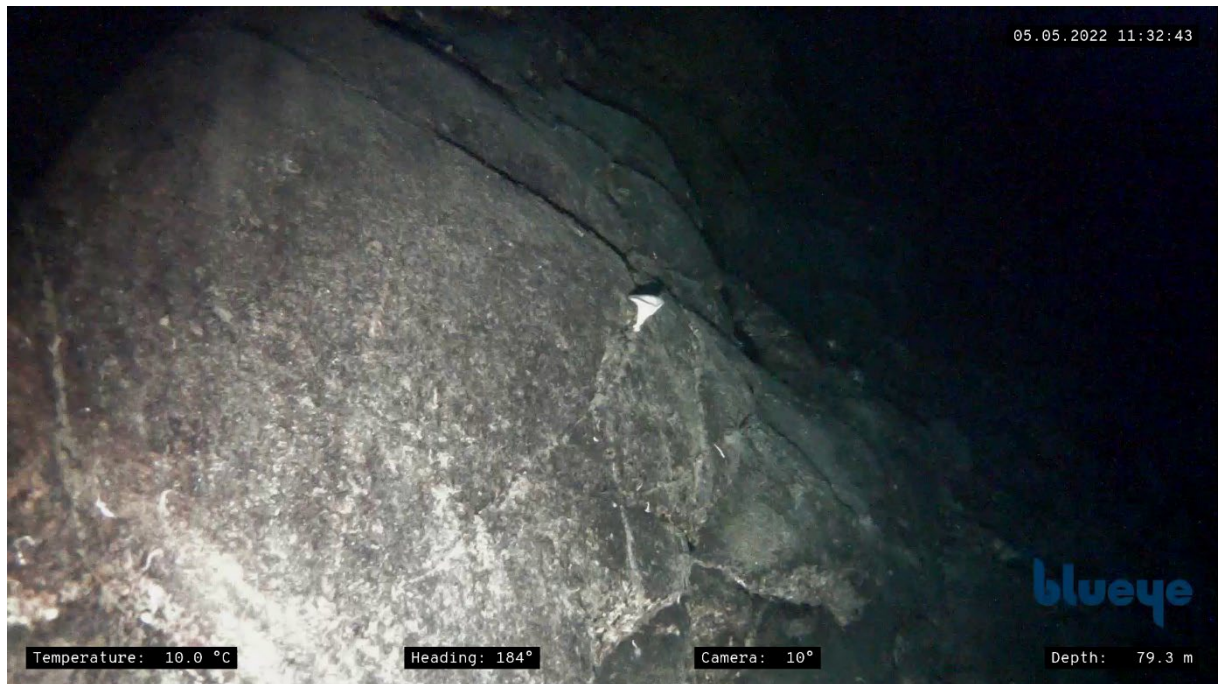
Dybde 95-79 m

Topografi og substrat: Som dybde 105-95 m, med små terrasser på 85 m etterfulgt av små overheng.

Biologi: Som 105-95 m.

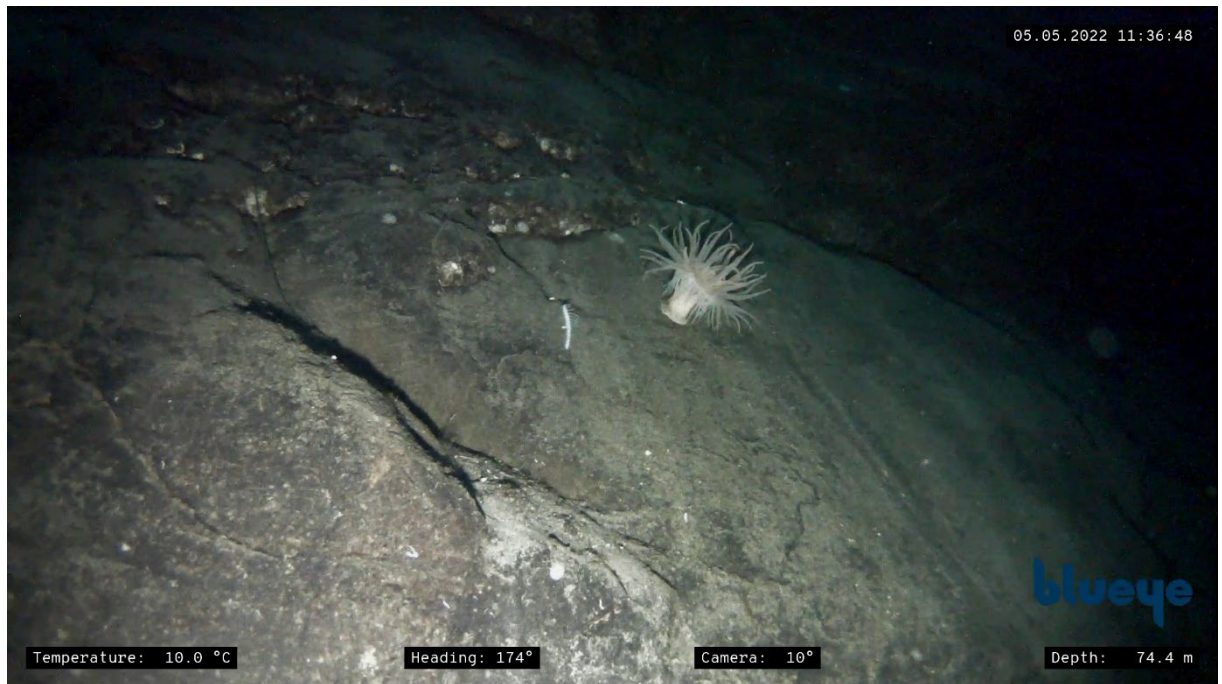
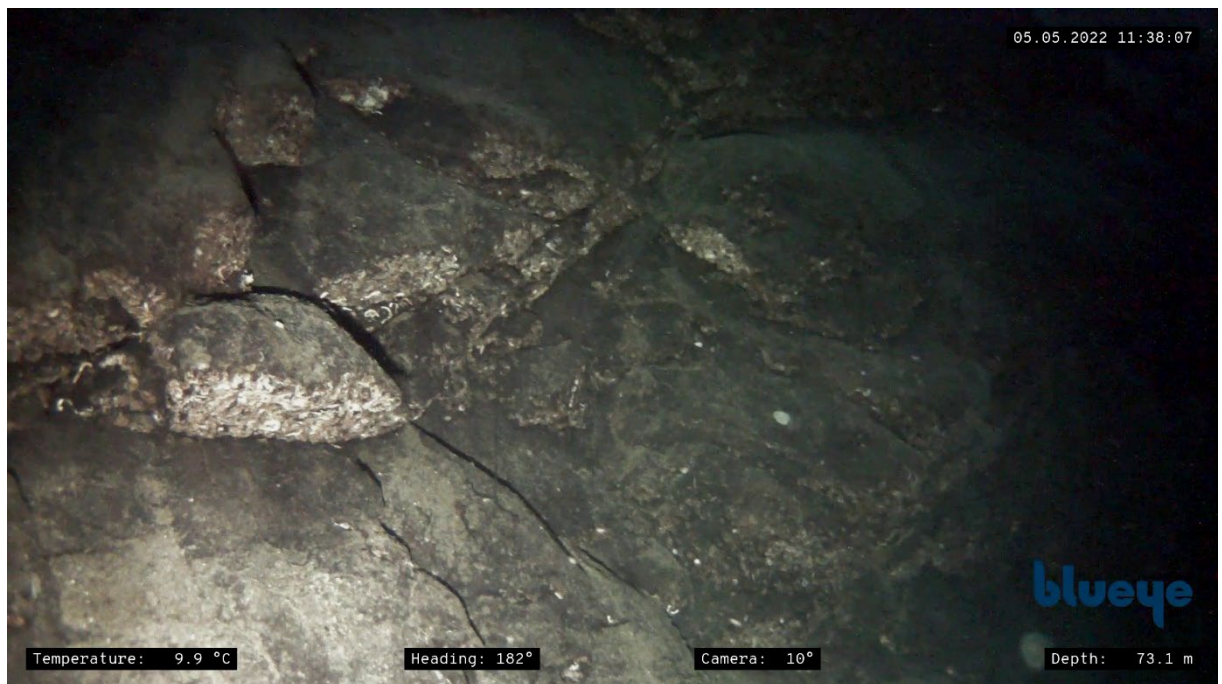
Dybde 80-70 m

Topografi og substrat: I likhet med før, fjellveg er nå mer sprukket.

Biologi: Som 105-95 m, men nå flere anemoner. Mangebørsteormer er først og fremst på «undersiden» av steinen.

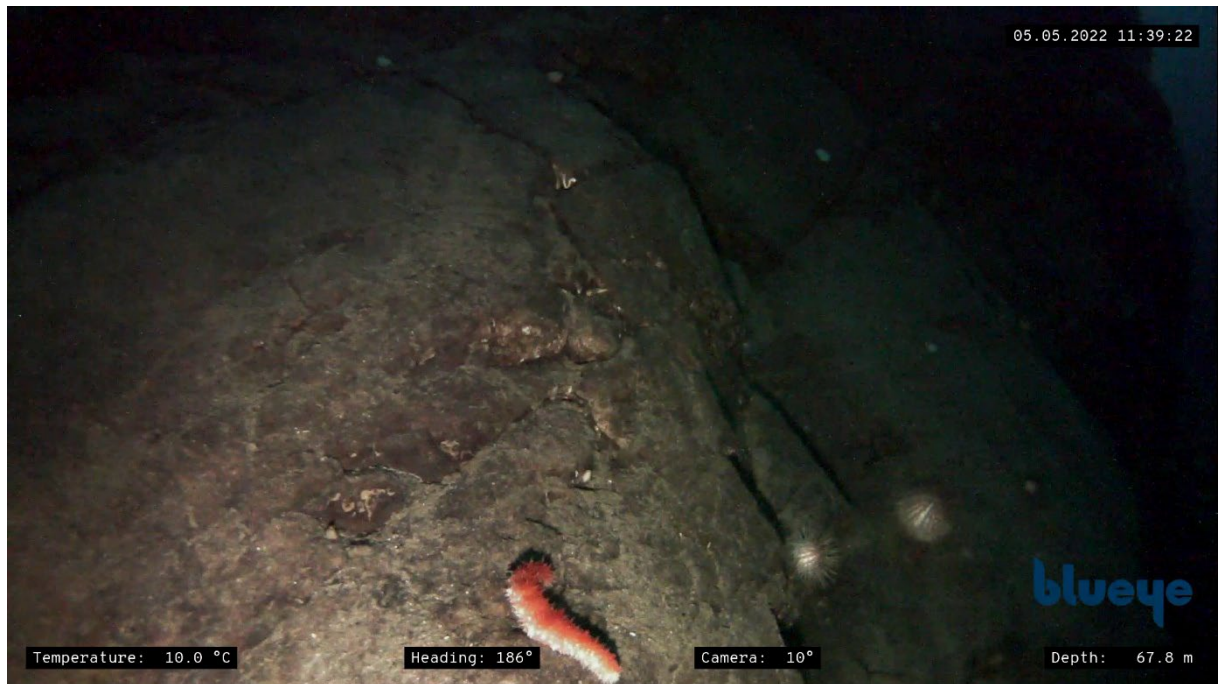
Dybde 70-60 m

Topografi og substrat: Etter en liten terrasse på 70 – 68 m, nær vertikal fjellveg igjen til ~62m.

Biologi: Igjen nær vertikal fjellveg dekket av mangebørsteormer. Fra 63m start av flere små sjøanemoner (*Protanthea simplex*).

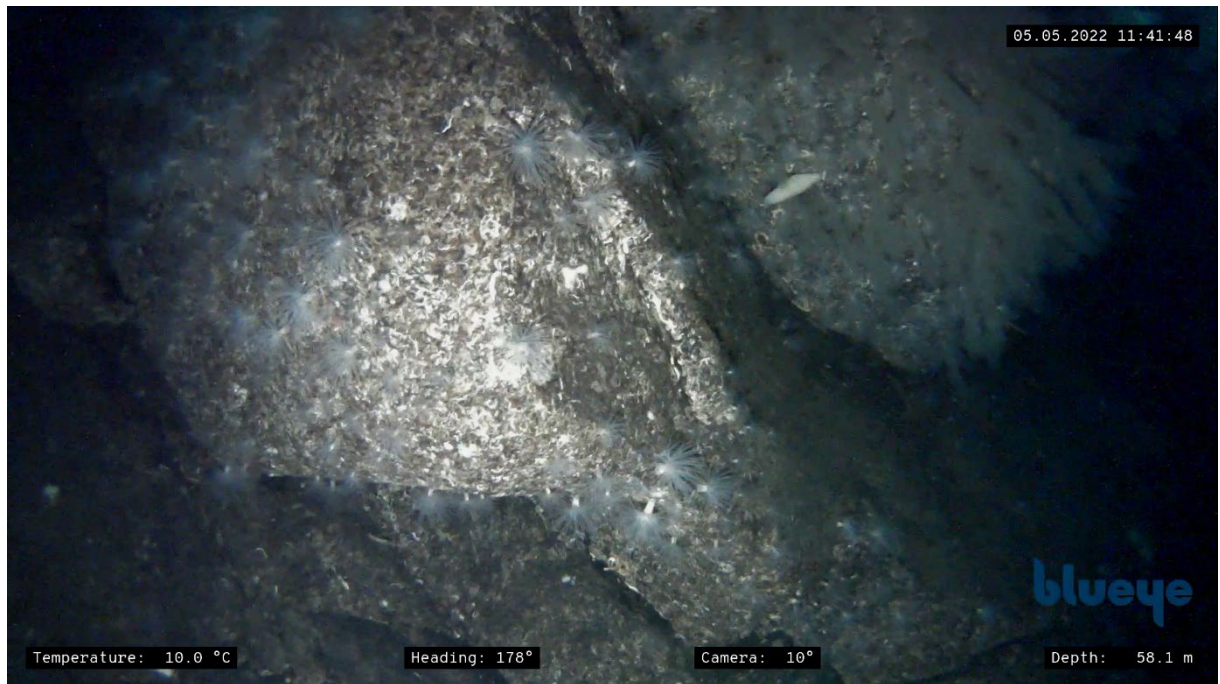
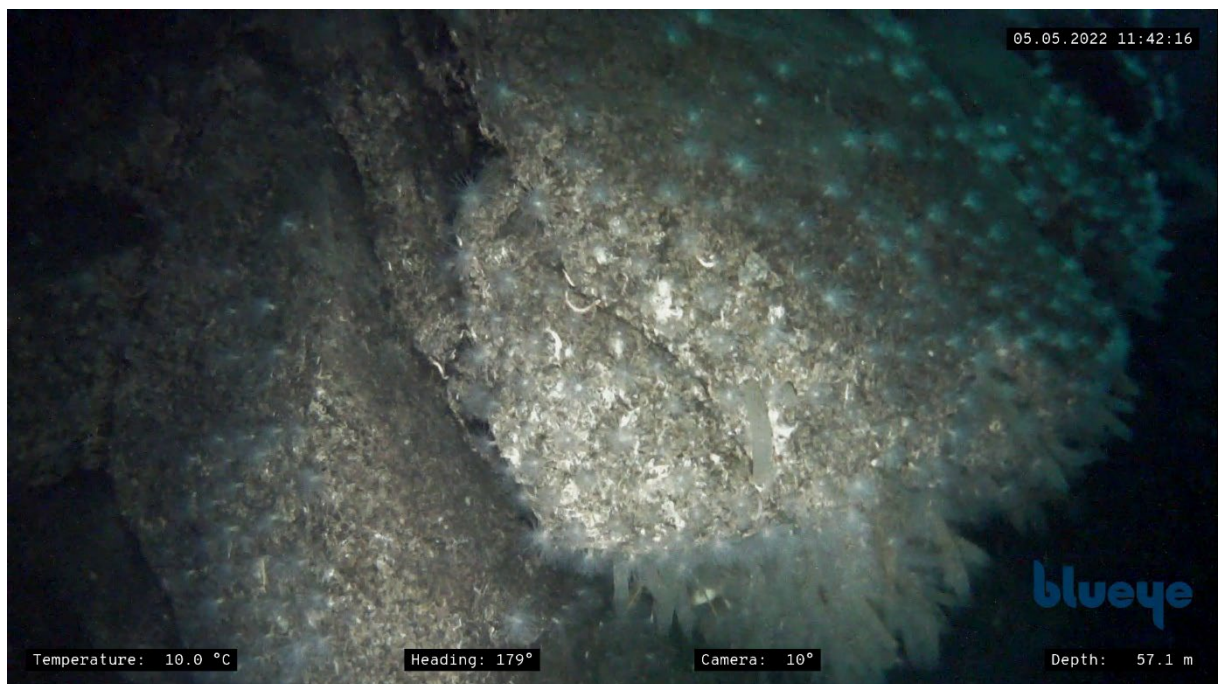
Dybde 60-50 m

Topografi og substrat: Fortsatt veldig bratt, nær vertikal og sprukket fjellveg.

Biologi: Nå fullstendig dominert av sjøanemoner. Også fra nå av, flere - mange sjøpunger (*Ciona intestinalis*) per intervall.

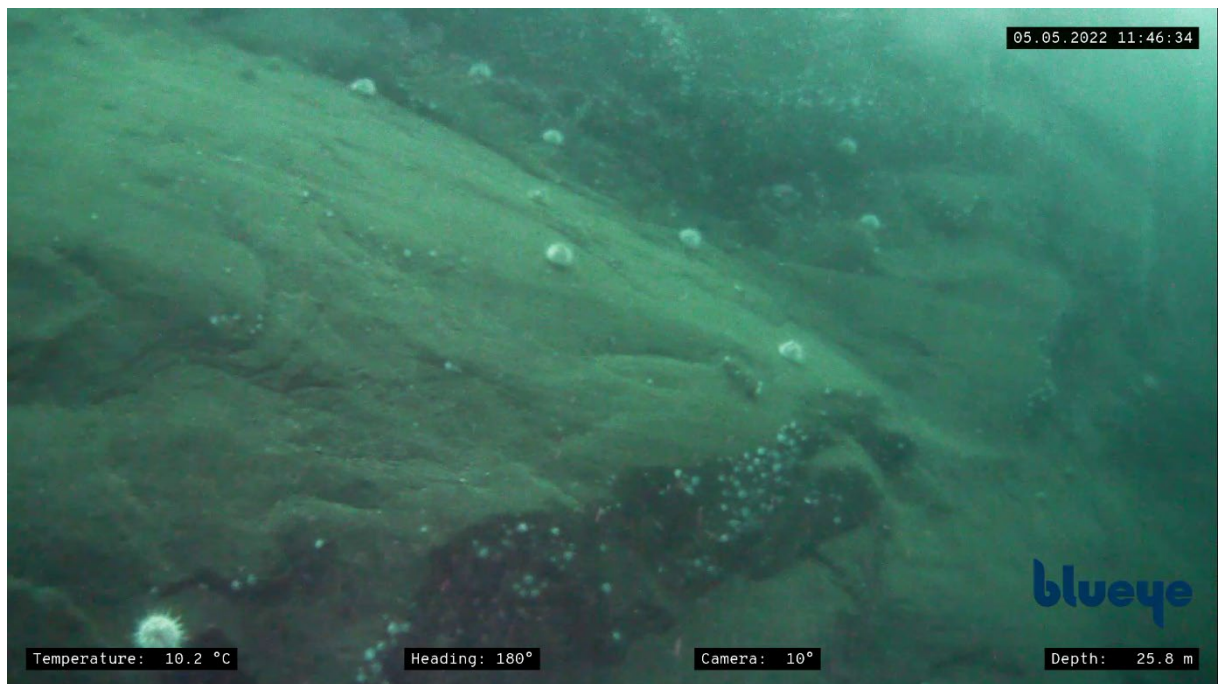
Dybde 30-20 m

Topografi og substrat: Generelt mindre bratt, men vanskelig å anslå om helningen bare kommer fra siden.

Biologi: Ved 24 m begynner dekning av alger. Mer sjøstjerner nå.
