BACHELOROPPGAVE

Er oppgitt nøyaktighet på grensepunkt i matrikkelen troverdig?

Is the registered accuracy of boundary markers in the cadastre trustworthy?

Landmåling og eiendomsdesign

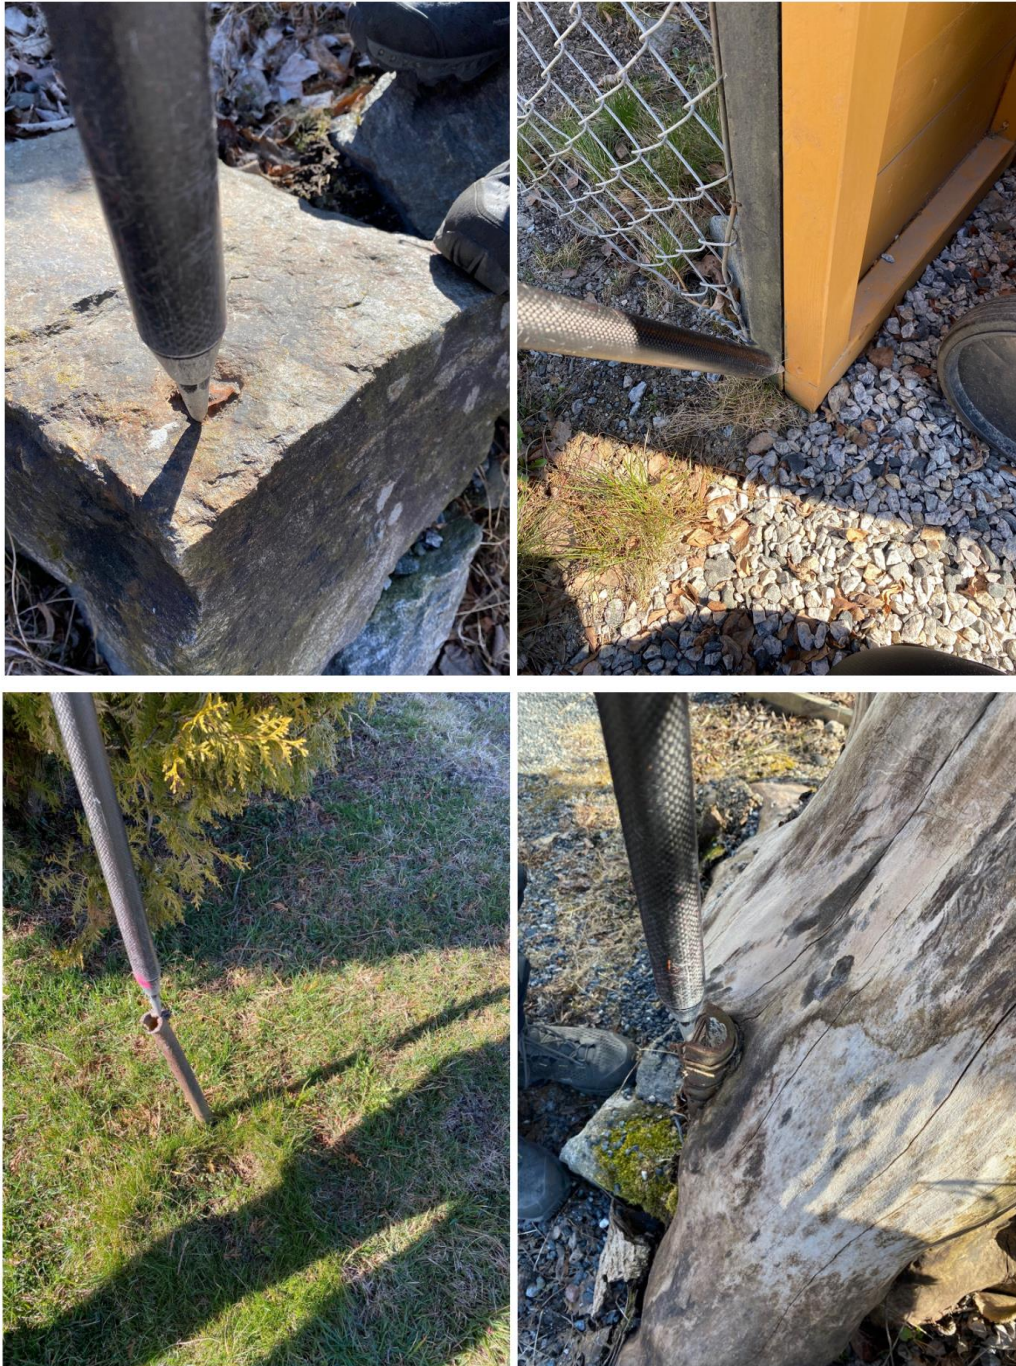
Figur 4: Samling bilder av ulike grensemerker

Disse eiendommene har ulike typer grensemerker i terrenget, og ofte flere forskjellige på hver eiendom. Følgende grensemerker ble observert og målt inn, gjerdestolpe, rør, stein, kantstein, murhjørne og mur. På to av eiendommene ble de også målt inn to offentlig godkjente grensemerker. Innmålingene fra feltarbeidet ble eksportert fra måleboken til minnepinne på KOF-format.

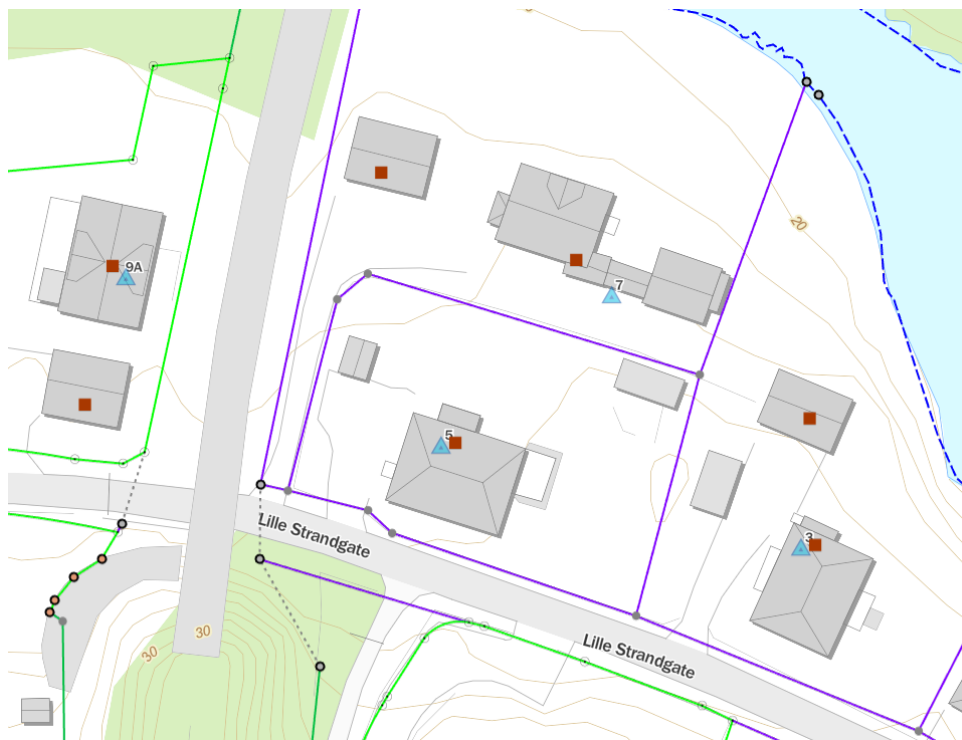
Figur 12: Skjembilde av Lille Strandgate 5, hentet fra Vestby kommunes matrikkeløsning

Lille Strandgate 5 har følgende gårds- og bruksnummer, 143/89. Matrikkelenheten grenser til Lille Strandgate på sørsiden.

Eiendommen ble opprettet i 1936, og det ble utført en kart og oppmålingsforretning i sammenheng med utskillelsen. Eiendommen ble fradelt Lille Strandgate 3 som ligger på østsiden av eiendommen. I Hølsens bymatrikkel hadde Lille Strandgate 5 matrikelnummer 128, og Lille Strandgate 3 matrikelnummer 83. Fra fradelingen i 1936 finnes det både grensebeskrivelse og kart som vist i figur 13 og 14.

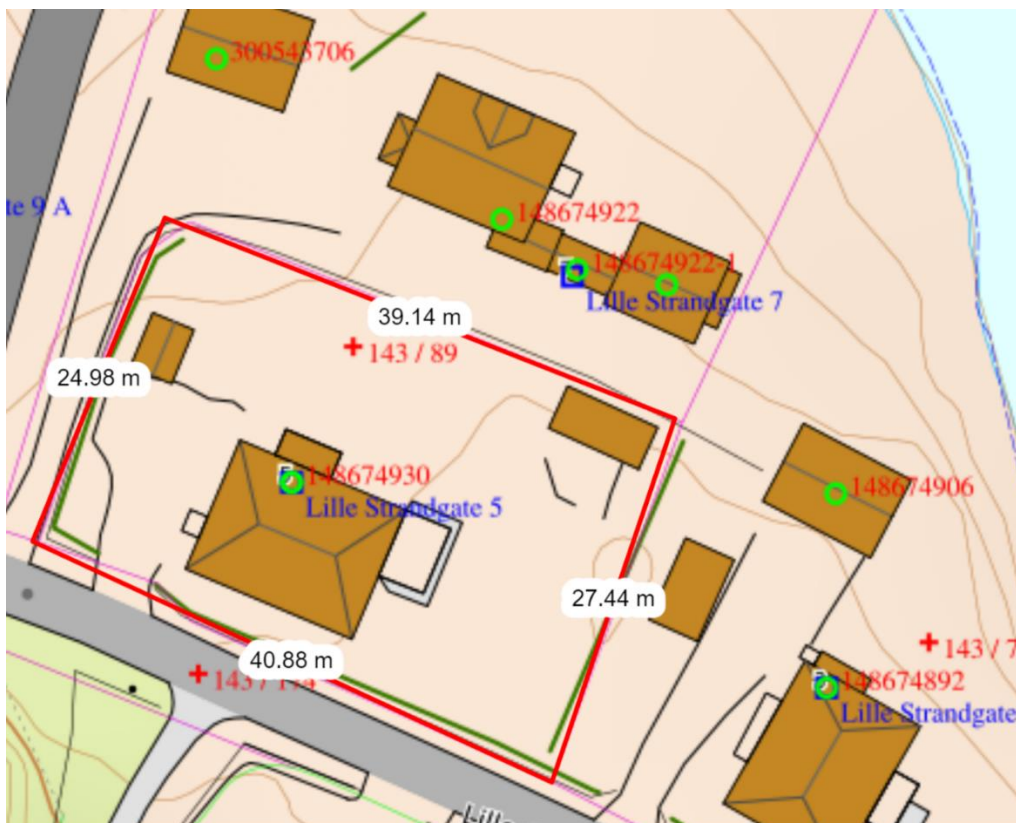
Figur 16: Tolkning av grensebeskrivelse fra 1944, tegnet i Norgeskart

«Grensen går fra gjerdestolpe i jord i brukets sydøstre hjørne i vestlig retning 41 meter til gjerdestolpe i jord, så i nordlig retning 25 meter til gjerdestolpe i jord, så i østlig retning 39 meter til gjerdestolpe i stein, så i sydlig retning 27 meter til utgangspunktet.»

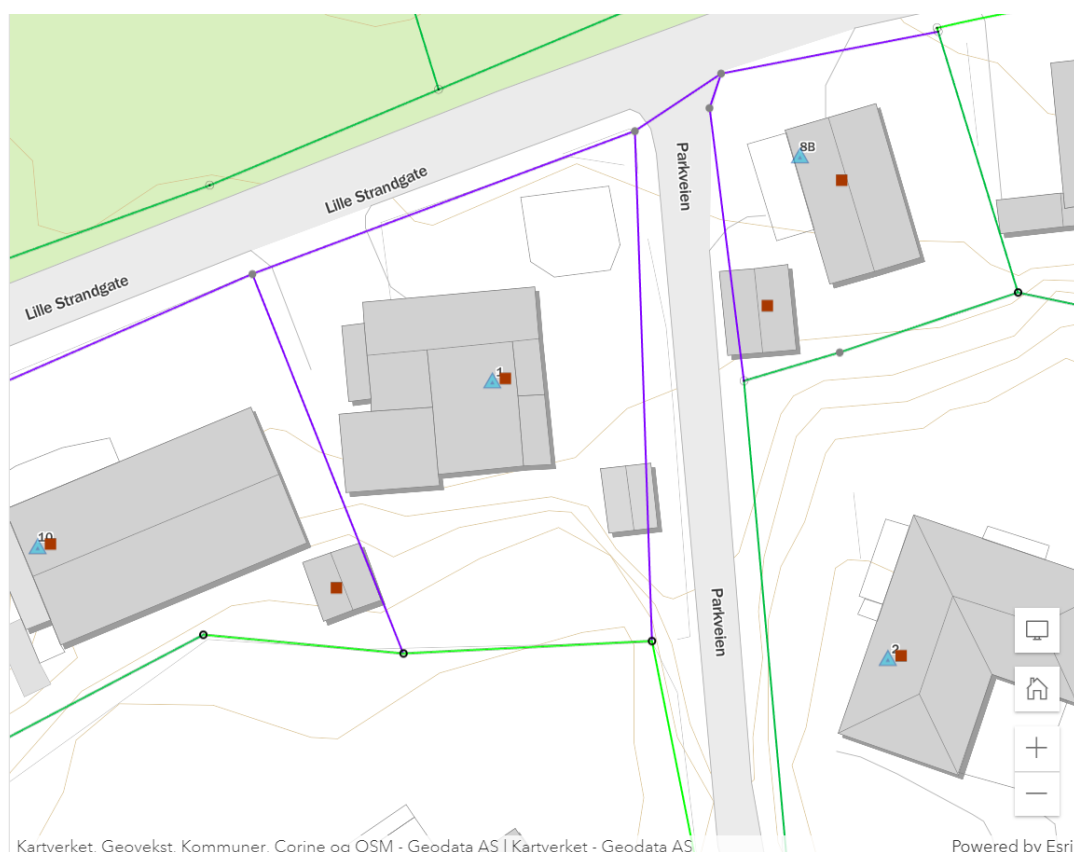
Figur 20: Skjembilde av Parkveien 1, hentet fra Vestby kommunes matrikkeløsning

Parkveien 1 har følgende gårds- og bruksnummer, 143/53. Matrikkelenheten grenser til Lille Strandgate på nordsiden, og Parkveien på østsiden. Eiendommen ble opprettet i 1875.
