Høgskulen
på Vestlandet

BACHELOROPPGÅVE

Vegetasjonsdynamikk etter naturinngrep:
revegetering av ei alpin røyrgate

Vegetation dynamics after disturbance: alpine restoration of a
buried penstock

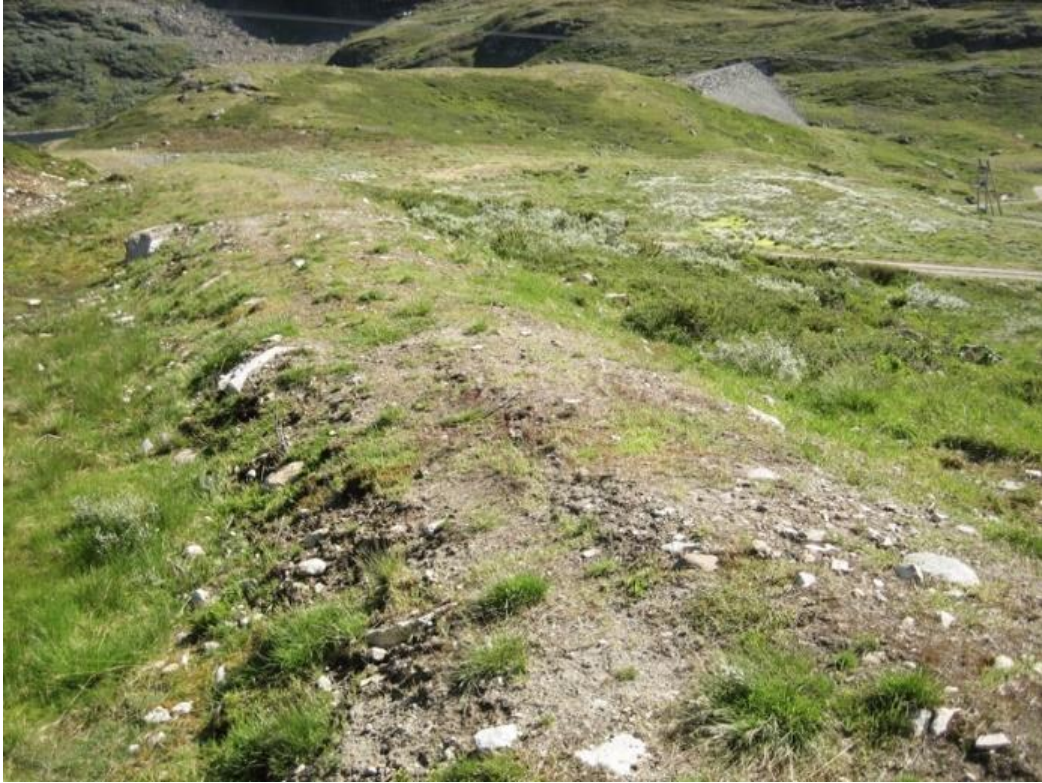
Figur 2 Foto av øvste del av røyrgata frå 2006. Foto: Jørn Frode Nordbakken

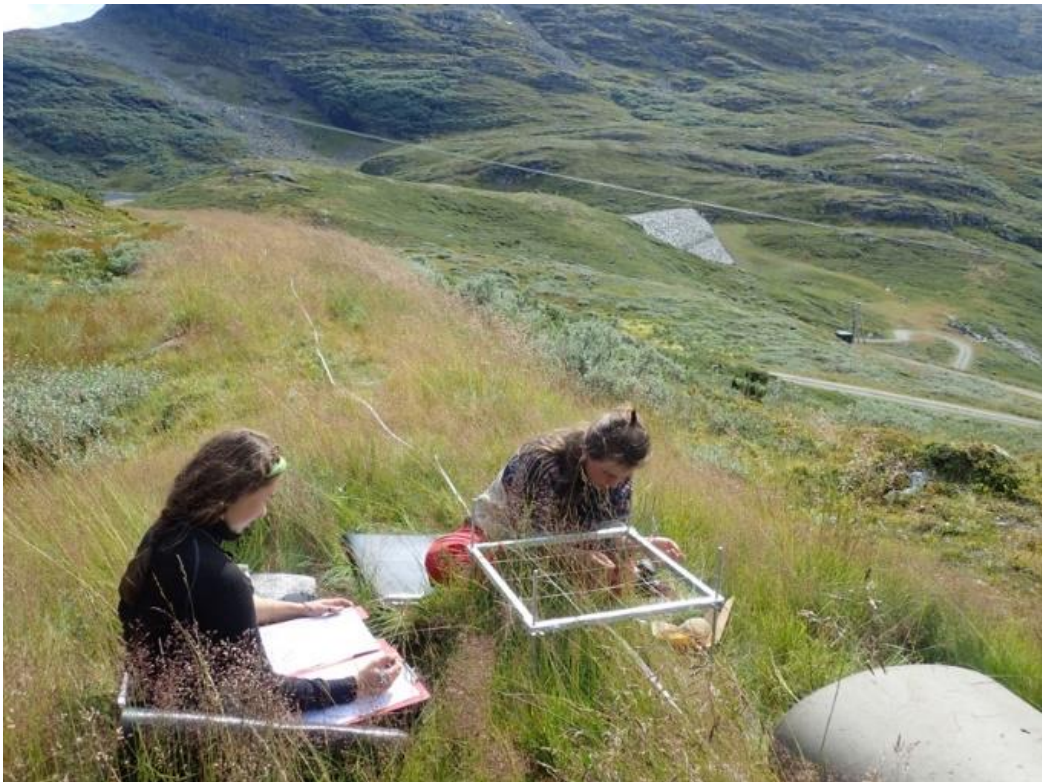
Figur 3 Foto av øvste del av røyrgata frå 2021. Foto:Knut Rydgren

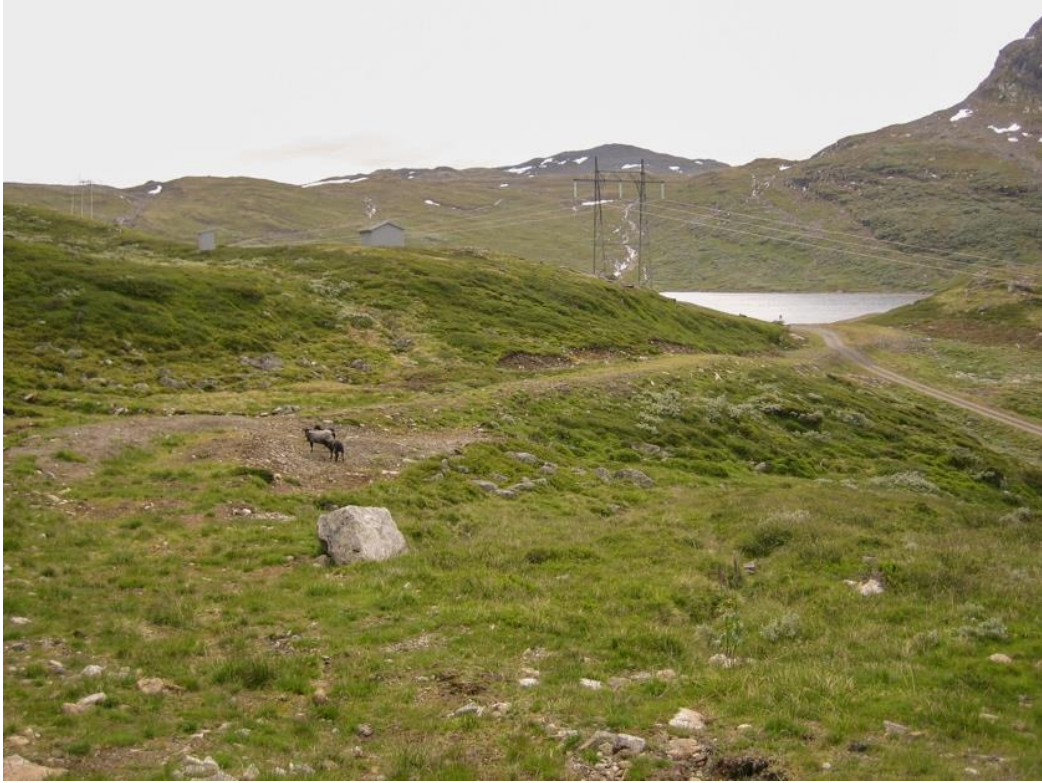
Figur 4 Foto av røyrgata frå 2006. Foto: Jørn Frode Nordbakken

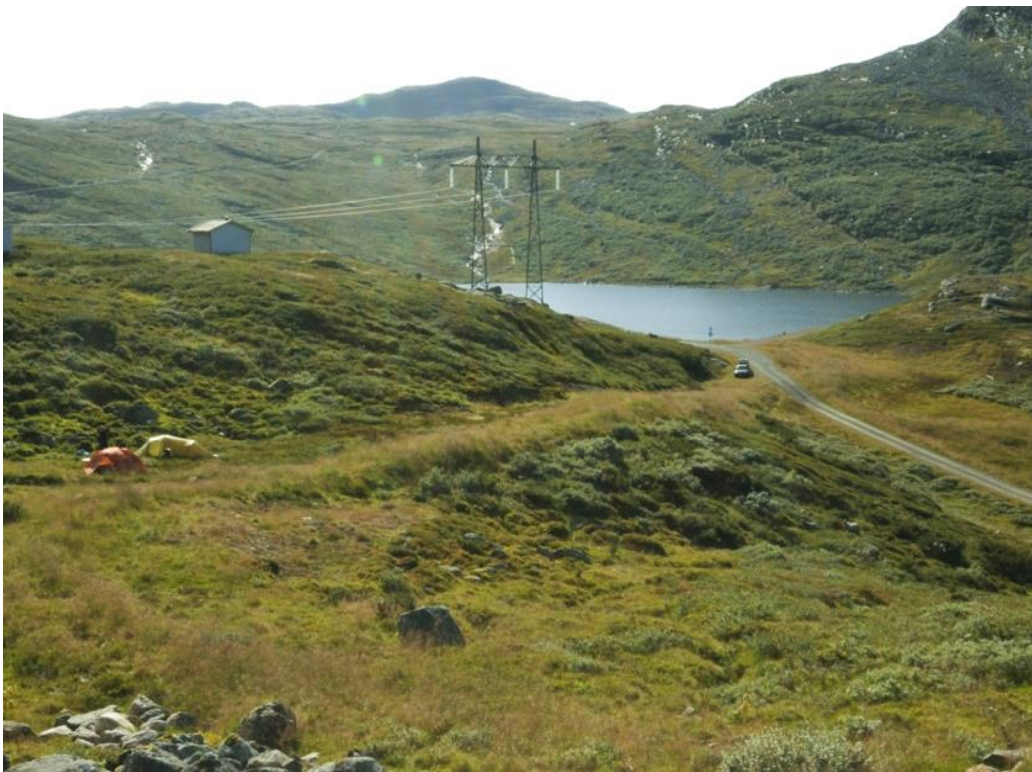
Figur 5 Foto av røyrgata frå 2021. Foto: Vilde Stensland Vinje

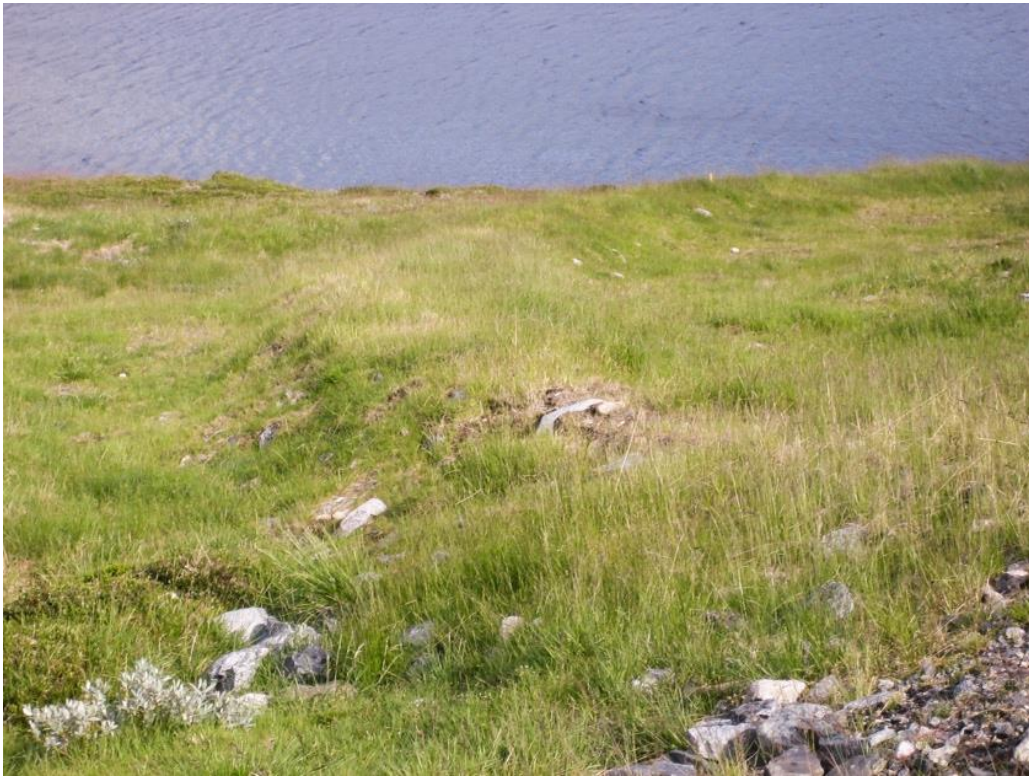
Figur 6 Foto av nedste del av røyrgata frå 2006. Foto: Jørn Frode Nordbakken

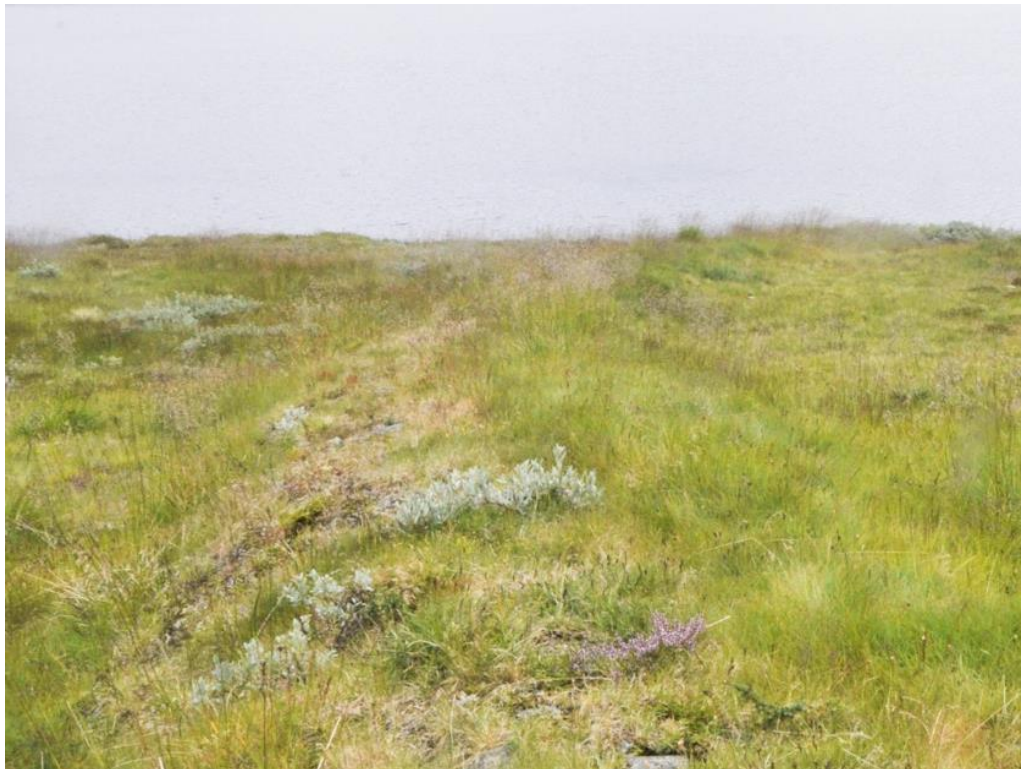
Figur 7 Foto av nedste del av røyrgata frå 2021. Foto: Vilde Stensland Vinje

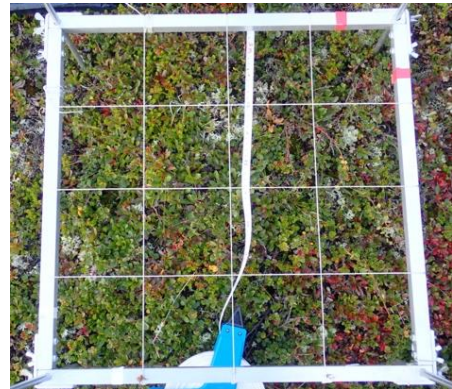
Figur 8 Analyse á 0,5 x 0,5 inndelt i 16 småruter. Foto: Knut Rydgren

brukte analyseruter delt opp i 16 småruter, og registrerte kor mange ruter ein art førekom i. Dekning av busk- og tresjikt, feltsjiktthøgde, feltsjiktdekning, botnsjiktdekning, naken jord dekning, strødekning, helling og totalt tal artar vart også registrert for kvar av rutene.

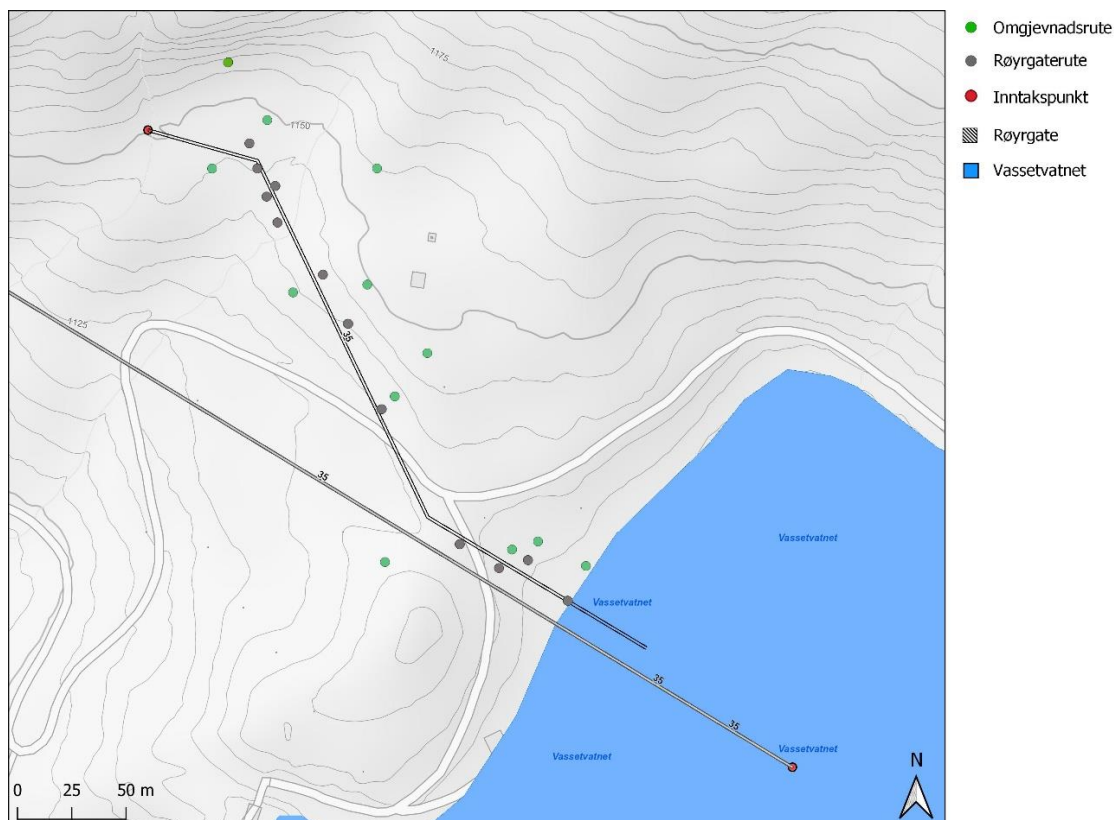
Ruteplassinga vart gjort ved å dele den 430 meter lange røygata inn i fem like lange segment, slik at kvart segment vart 86 meter. På kvart segment la vi ut to tilfeldig plasserte ruter som låg minimum 10 meter frå kvarandre. For kvar rute på røygata la vi også ut ei referanserute i den uforstyrta omgjevnaden inntil røygatetraseen. Dette gjorde vi ved å trekke ei tilfeldig rute langs ei transektlinje på 10 meter parallelt med røygata. Analyserutene, á 0,5 × 0,5 m, vart merka permanent med aluminiumsrør som vi plasserte i jorda ved alle fire hjørna. I tillegg registrerte vi koordinatane til rutene med ein GPS. (Figur 9).

Figur 9 GPS-posisjonane til analyserutene langs rørygata

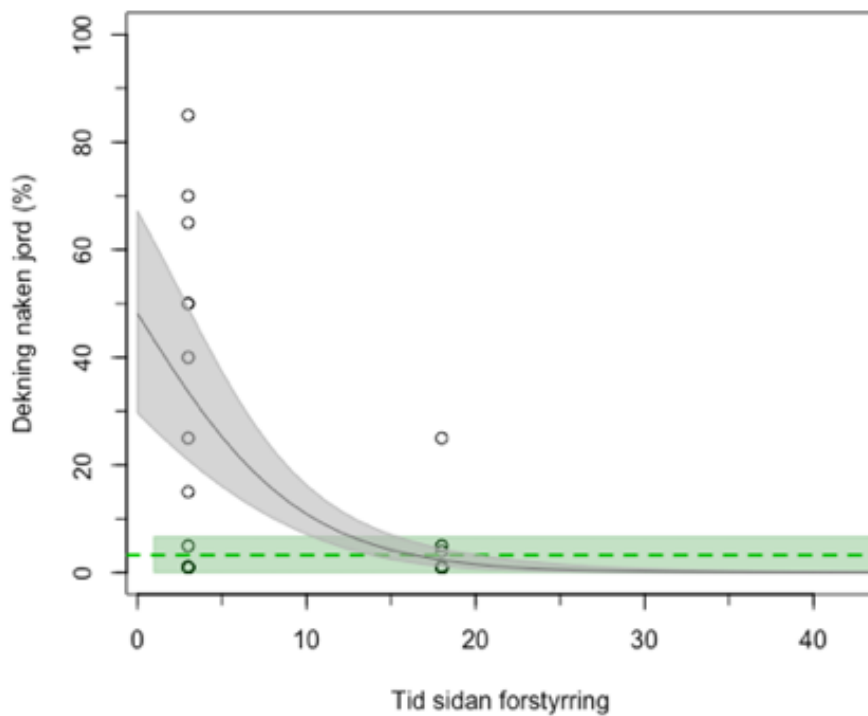
Figur 15 Modellering av tid til restaurering naken jord(%) med GLM (genreal linear mixed models). Mål for fullstendig restaurering vart satt til dei gjennomsnittlege verdiane for 2021-referanserutene, med 0,5 SD på kvar side for tilnærma restaurering. Sidanmodellen var signifikant vart den teikna med ein heiltrukken svart linje.
