MASTEROPPGÅVE

Ein metode for vurdering av multimodale vegkryss for fotgjengarar.

A method for assessing multimodal intersections for pedestrians.

22.05.2023

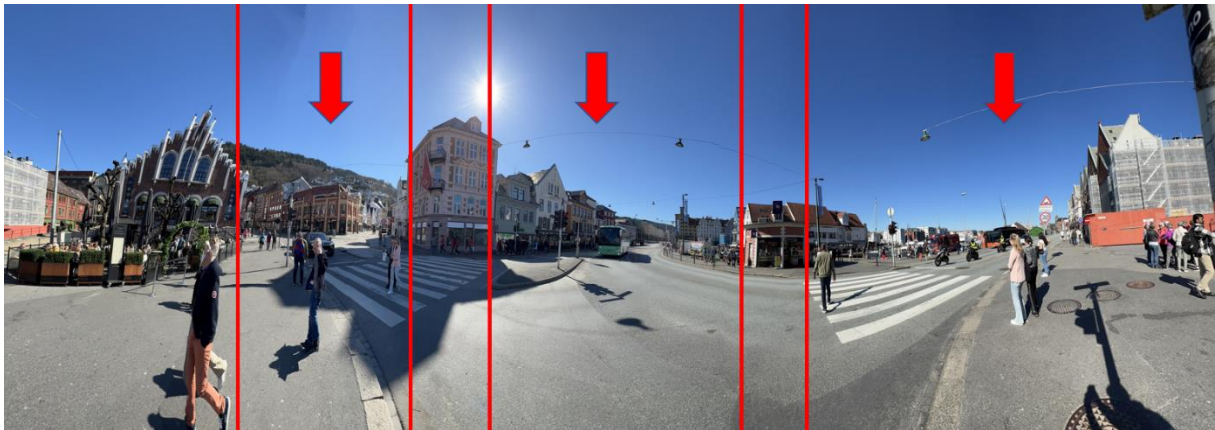
Nedanfor i figur 1 er det illustrert kva som vert vurdert i analysen. Avstanden mellom bygningane i vegkrysset er det som vert nytta til å fremje dimensjoneringa av «rommet» som er vegkrysset.

Figur 1: Illustrasjon av kva rom som vert nytta i analysen. Produsert i PowerPoint (2023).

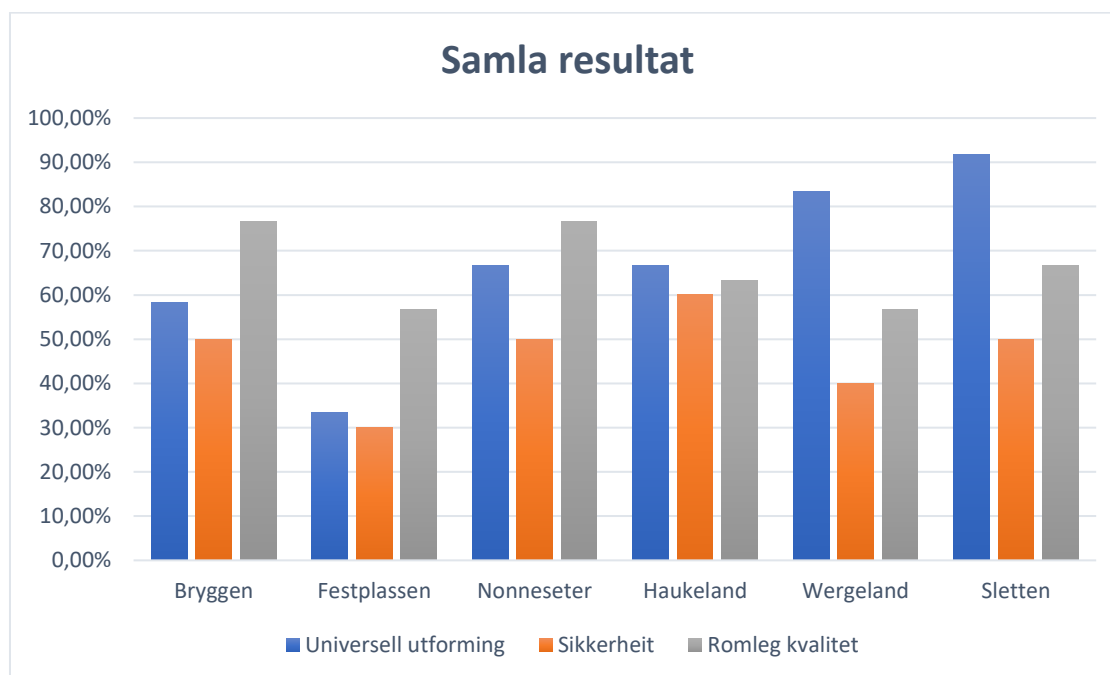
Figur 17: Diagram av resultatet. Produsert i Word (2023).

Tabellen ovanfor illustrerer kva vurdering dei ulike vegkryssa oppnådde for kvar enkelt kategori, basert på dei individuelle resultata som vist i figur 17. Dette danna grunnlaget for den visuelle framvisinga som kjem nedanfor.

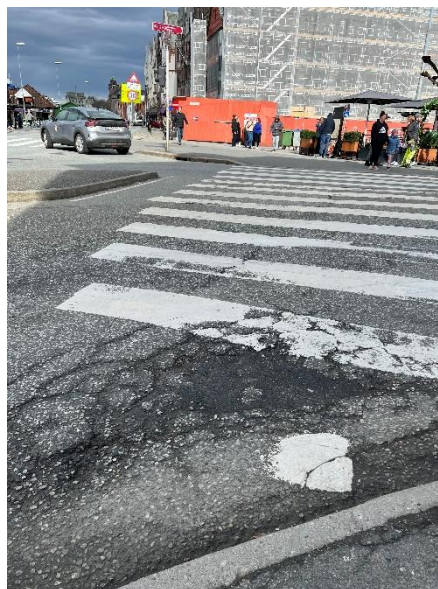
Tabellen viser observasjonane gjort kring universell utforming for vegkrysset ved Bryggen. Sjølv om det var nytta ein del tiltak, viste det seg å ver nokon manglar. For tilrettelegging for rørsle vart det konkludert med ei samla vurdering som tilsa 3 av 6 mogelege poeng. Dette kom blant anna av låg standard på underlaget. Det vart også lokalisert nivåsprang som ikkje kunne reknast som tilfredsstillande ved eine gangfeltet. Sjølv om området hadde tilgang på fleire kvilemogelegheiter, var ingen av desse lokalisert med direkte tilknytning til vegkrysset.

Figur 26: Bilete av låg standard på underlaget ved Bryggen. Privat (2023).

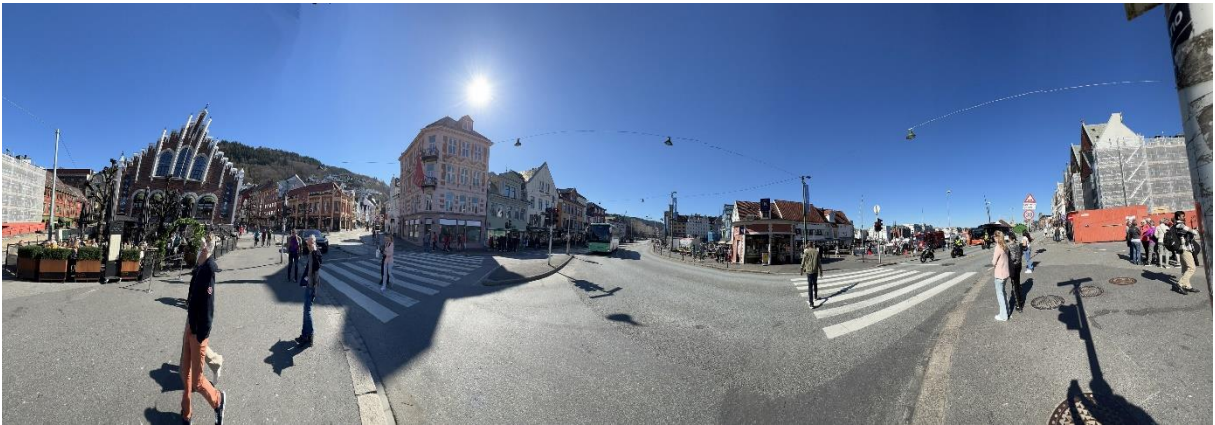
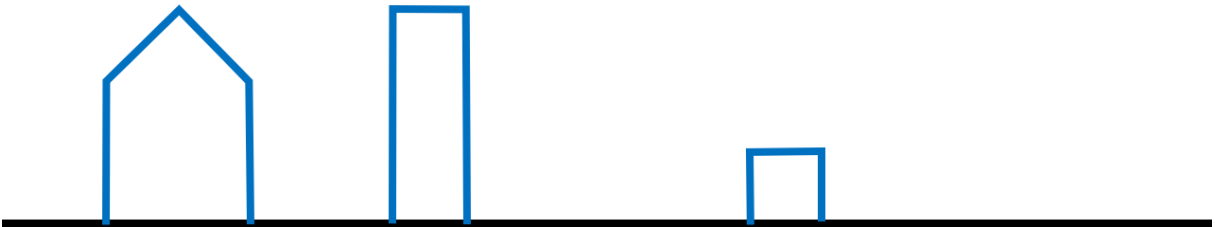
Figur 31: Panoramabildet av Bryggen. Privat (2023).

Figur 32: Omriss av byrommet ved Bryggen. Produsert i PowerPoint (2023).

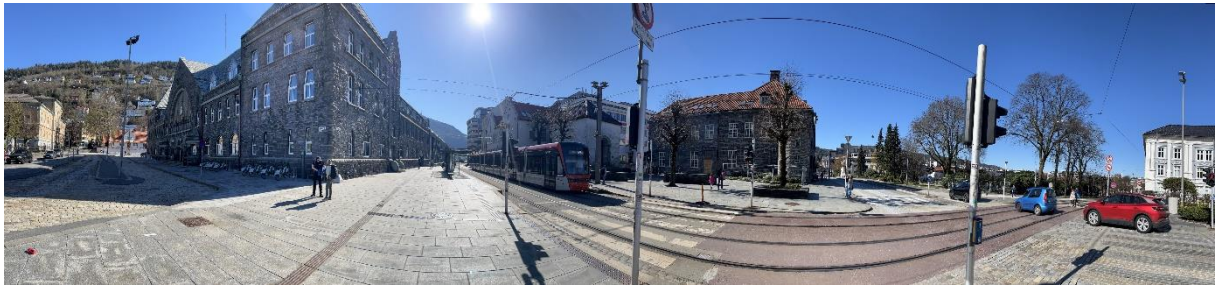
Figur 49: Panoramabilde av Nonneseter. Privat (2023).

Figur 50: Omriss av byrommet ved Nonneseter. Illustrasjon produsert i PowerPoint (2023).

Den visuelle analysen som er gjennomført for området rundt vegkrysset ved Nonneseter er basert på figurane vist ovanfor. Omrisset av bygninga og gatene som vist i figur 50 danna grunnlaget for å vurdere openheita av rommet samanlikna med dei andre vegkryssa i utvalet. Dette vegkrysset vart vurdert som middels grad av openheit når det vart sett opp mot resten av utvalet, sjølv om kjensla i krysset vart oppfatta som relativt opent. Dette kom av at om lag halvparten av flata var bygd av relativt store konstruksjonar som skapte til ei viss grad ei kjensle av tunell for nokon av strekningane.

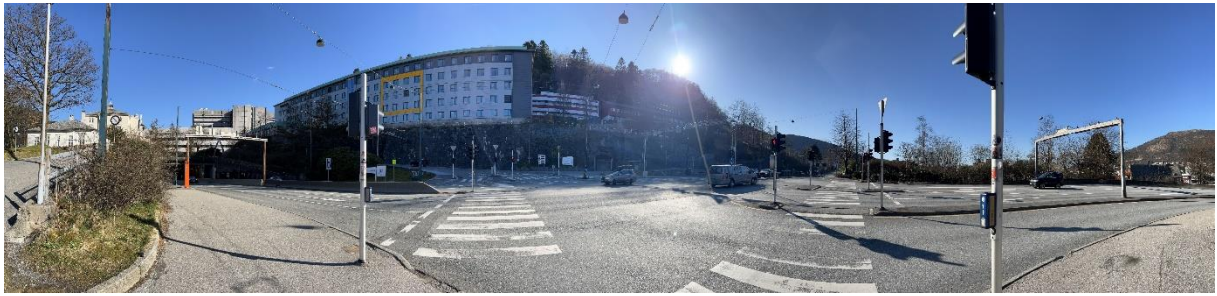
Figur 57: Panoramabilde av Haukeland. Privat (2023).

Figur 58: Omriss av byrommet ved Haukeland. Illustrasjon danna i PowerPoint (2023).

Ovanfor kan ein sjå kva vurderingsgrunnlag som låg til grunn for den visuelle analysen kring openheita av rommet i vegkrysset veg Haukeland. Det øvste bilete er eit panoramabilde som danna grunnlaget for omrisset av rommet som vist nedanfor. Som ein kan sjå er det ikkje mykje bygde flater kring vegkrysset, noko som vart rekna som eit særst oppe rom samanlikna med dei andre vegkryssa i utvalet. Det at så store delar av vegkrysset opplevast som opent, ga resultatet av den visuelle analysen ei klassifisering som høg.

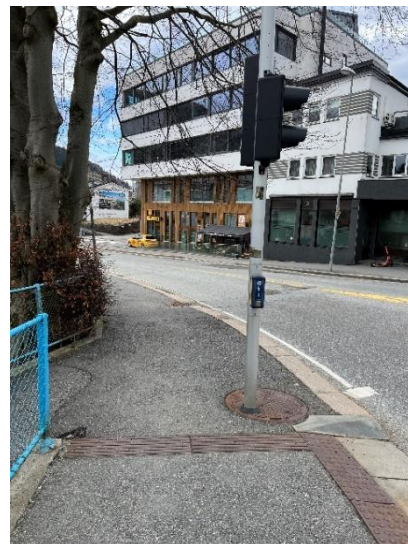
Tabellen ovanfor viser resultatet av observasjonane og vurderingane kring universell utforming for vegkrysset lokalisert ved Wergeland. Observasjonane viser at parameterane for tilrettelegging for rørsle ga eit samla resultat på 5 av 6 mogelege. Observasjonen som hindra full pott for rørsle, var vurderinga kring tilstrekkeleg med plass. Til tross for at dei fleste strekningane innanfor sonene for ferdsel i vegkrysset hadde tilstrekkeleg med plass, var det likevel ei strekke inn mot krysning av veg som ikkje oppnådde kravet om 2 meters breidde. Dette kom på grunn av plasseringa av trafikkllys i fotgjengarfeltet, som reduserte breidda til under 2 meter.

Figur 59: Bilete av smal passasje ved Wergeland. Privat (2023).

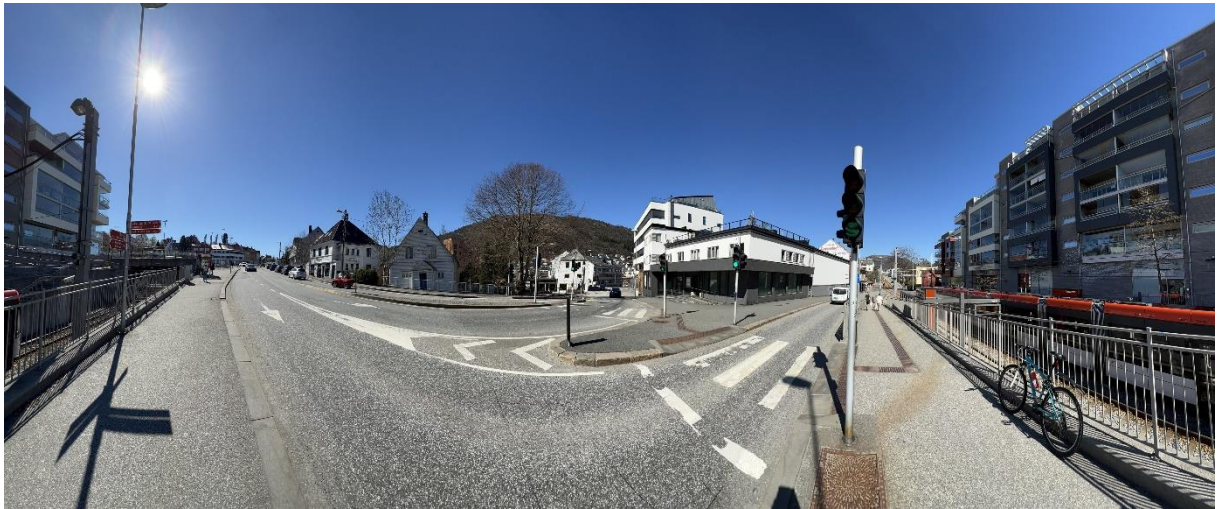
Figur 64: Panoramabildet av Wergeland. Privat (2023).

Figur 65: Omrisset av byrommet ved Wergeland. Illustrasjon danna i PowerPoint (2023).

Ovanfor kan ein sjå kva som danna grunnlaget for vurderinga gjort i høve den visuelle analysen for vegkrysset ved Wergeland. Panoramabildet øvst vart nytta for å danne omrisset som skulle samanliknast med resten av utvalet for å bedømme openheita av rommet. Etter denne vurderinga, vart Wergeland vurdert som middels opent. Dette kom av at det verken var spesielt lukka eller spesielt opent. Illustrasjonen viser at det, til tross for ein del bygningsmasse, var romslege rom mellom desse. Openheita kunne likevel ikkje nå opp til det same nivået som dei mest opne romma som vart vurdert, noko førte til at ei middels vurdering vart mest gjeldande.

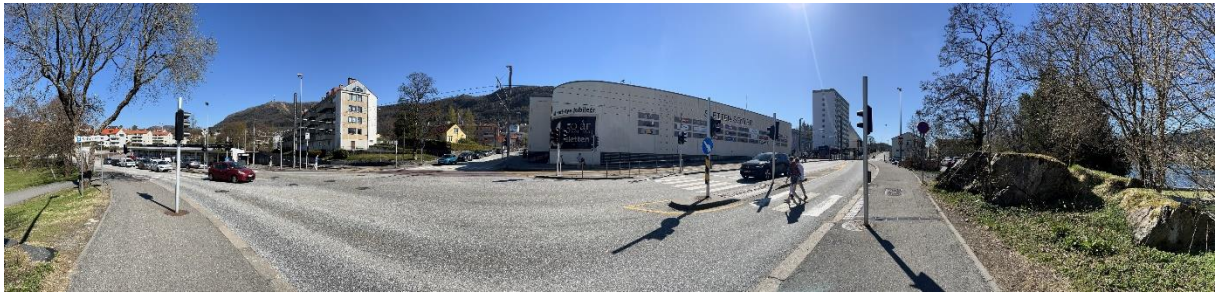
Figur 70: Panoramabildet av Sletten. Privat (2023).

Figur 71: Omriss av byrommet til Sletten. Illustrasjon danna i PowerPoint (2023).

Ovanfor ser ein panoramabildet og omrisset av dette som danna grunnlaget for den visuelle analysen for openheita av rommet i vegkrysset ved Sletten. Grunna mangelen på bygningar der det er lokalisert ein park, vart vurderinga av openheita relativ enkel å vurdere samanlikna med utvalet. Til tross for storleiken på bygningane som faktisk var til stades, kan ein sjå på omrisset at desse utgjorde ein liten del av det faktiske rommet. Avstanden på desse var og relativt stor, noko som førte til store opningar i alle retningar. Vurderinga av dette resulterte då i ei høg grad av openheit.
