Ulming i konstruksjonsvirke som følge av ekstern branneksponering - Forsøk med krysslaminert-trevirke

Smoldering in structural timber as a result of external fire exposure - Experiments with cross-laminated timber

Masteroppgave i Brannsikkerhet

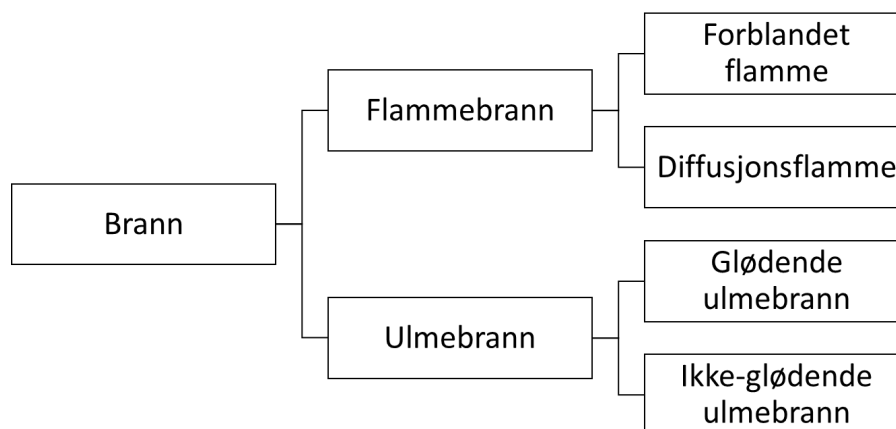
Figur 2-1: Kategorisering av branntyper. Glødebrann plassert som underkategori til ulmebrann.

De forskjellige definisjonene er vist skjematisk i Figur 2-1.

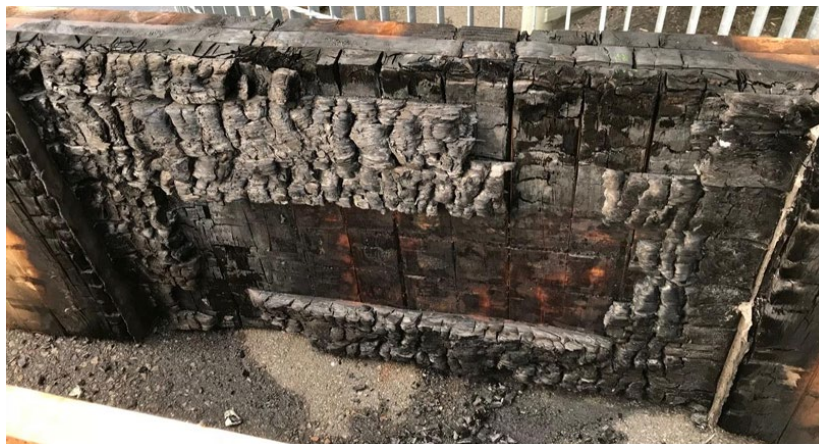
Figur 2-5: Forkullet KLT med eksempel på delaminering (Bilde fra [18])

Figur 2-5 er hentet fra *Fire Safety Challenges of Tall Wood Buildings – Phase 2: Task 5 – Experimental Study of Delamination of Cross Laminated Timber (CLT) in Fire* og viser delaminering av krysslaminert tre [18].

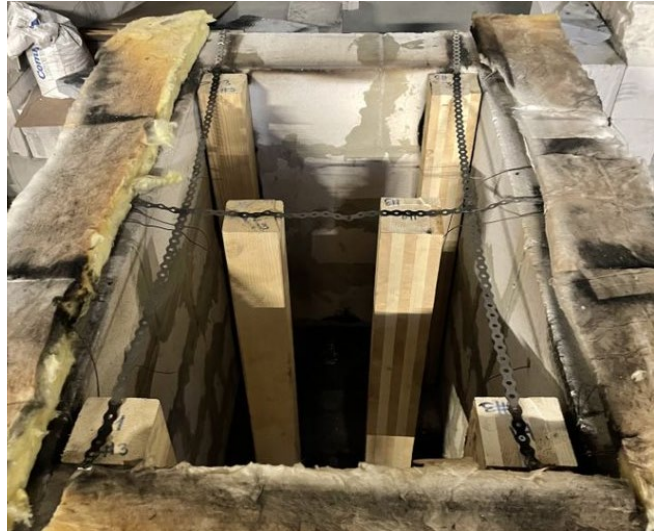
Figur 3-13: Prøvestykker plassert i brannrommet

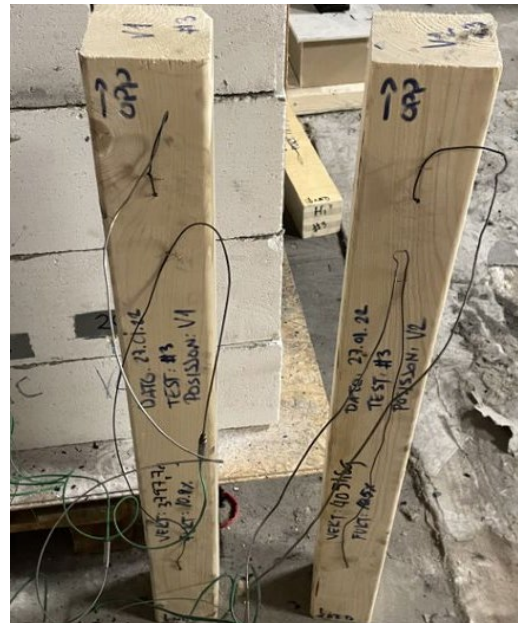
Figur 3-15: Termoelementer festet til prøvestykker

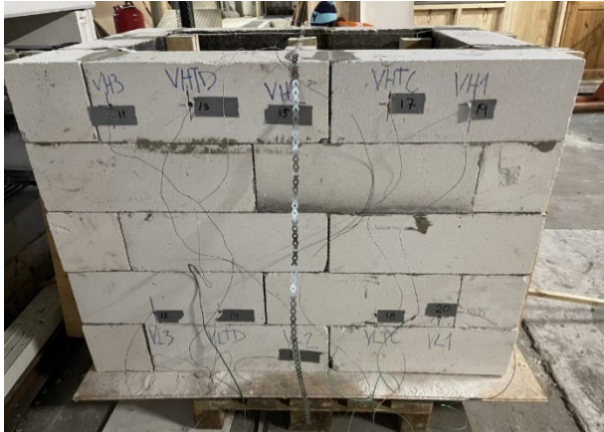
Figur 3-16: Venstre side av ISO-rom, sett fra dør åpningen; Viser plasseringen av tremoelementene.

Termoelementene ble navngitt med respektivt kanalnavn fra programvaren som benyttes av temperaturloggeren, plassering av de forskjellige temperaturelementene ble så merket opp på utsiden av rommet, ref. Figur 3-16 og Figur 3-17.

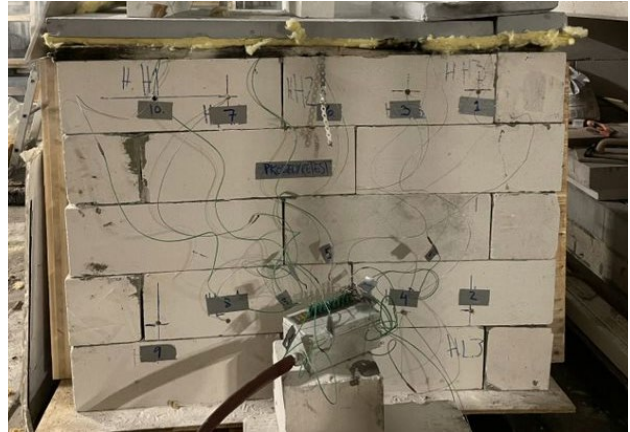
Figur 3-17: Høyre side av ISO-rom, sett fra dør åpningen; Viser plasseringen av tremoelementene.

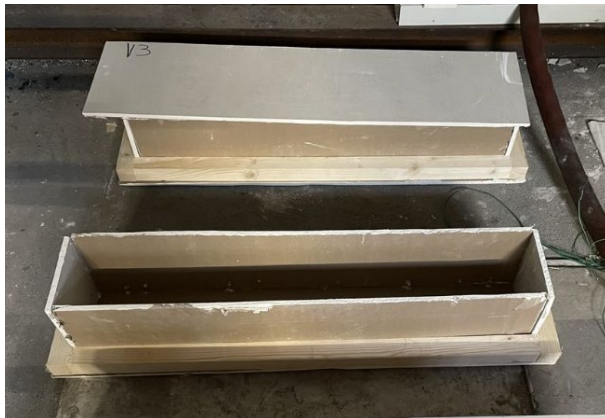
Figur 3-19: Bokser

Boksene ble bygd opp av en treramme som ble plassert på en gipsplate, på innsiden av trerammen ble det så plassert gips-plater. For å tette sammenføyningene i kassen ble det benyttet akryl. For å tette sprekkene. Det ble også skjært til lokk til boksene. Det ble lagt isolasjon i bunnen av boksene og et lag over søylene når disse var lagt i boksen. Se Figur 3-18 for mål og Figur 3-19 til Figur 3-21 for endelig resultat.

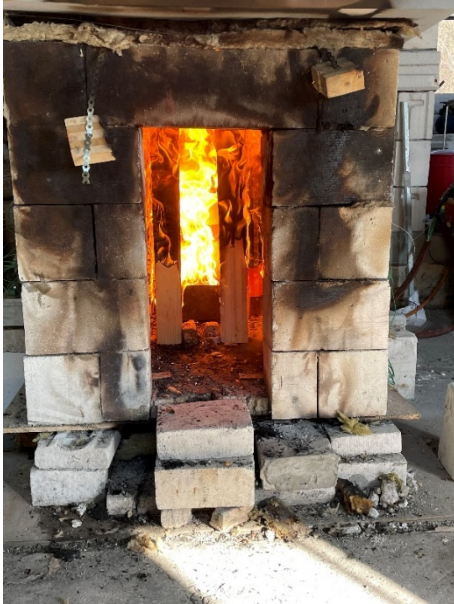
Figur 4-2: Initiell brann ($t < 20 \text{ min}$) observert gjennom brandør

Felles for alle forsøkene var den initielle brannen på 20 minutter, Figur 4-2 viser eksempel på brannforløp i tidlig vekstfase vekstfasen før brenner ble slukket ($t < 20$ minutter). For enkelte forsøk ble åpningen i brannrommet lukket med en "gips-dør" etter at brenner var slukket, Figur 4-3 viser eksempel på dette ($t > 20$ min).

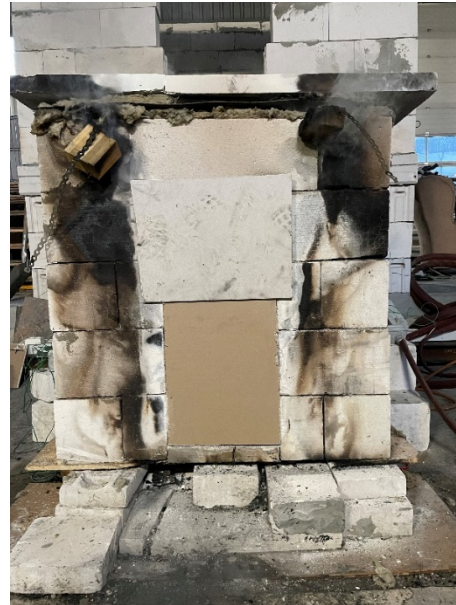
Figur 4-3: Dør til brannrommet steng med gipsplate (Fra forsøk #07)

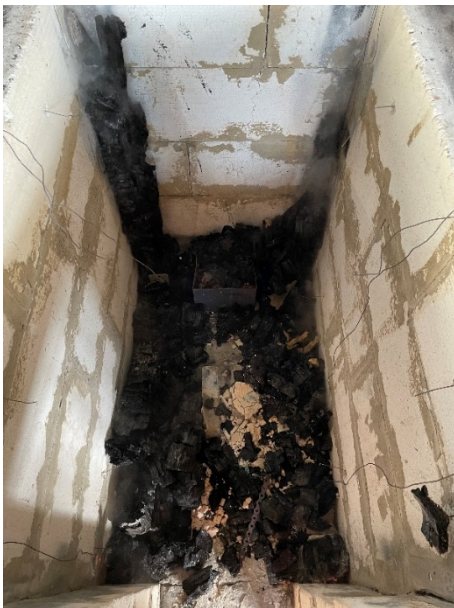
Figur 4-4: Bilde tatt ovenfra etter fjerning av tak for forsøk #11

Hva som gjenstod etter endt forsøk varierte helt fra bare noen små forkullede rester på gulvet av rommet til KLT-søylor som fremstod som forholdsvis hele, Figur 4-4 og Figur 4-5 viser eksempler på dette.

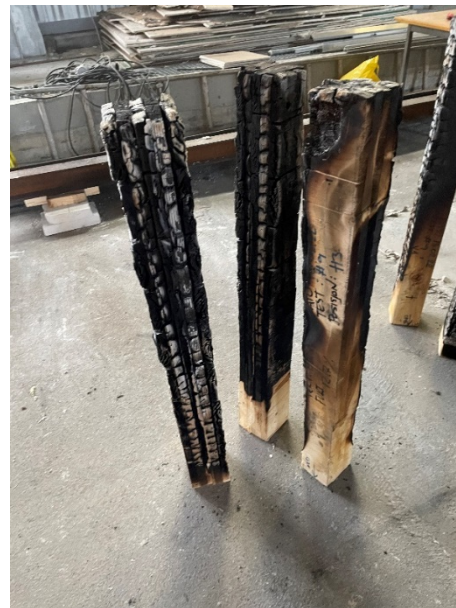
Figur 4-5: Søylor fra forsøk #09. Stykkene ble løftet ut etter ca. 5 timer

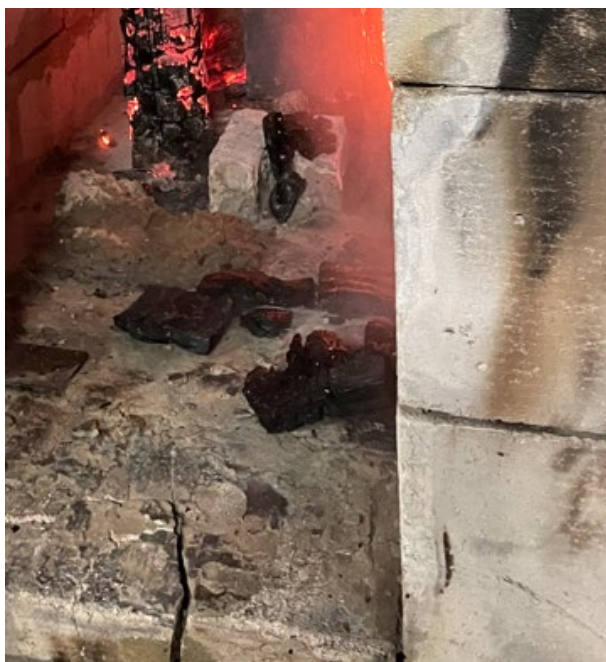
Figur 5-11: Delaminering i forsøk #18

Det ble for flere forsøk observert at heltresøylene fremdeles stod når en test ble avsluttet, mens KLT-søylene var så godt som forsvunnet og det lå tydelige, forkullede, firkanter på gulvet. For forsøk hvor rommet var blitt lukket igjen, kan det ikke konkluderes med om delamineringen skyldes svikt i festematerialet som er benyttet eller om det er naturlig avskalling av forkullet trevirke som har forekommet. Men da det ble observert delaminering allerede i de innledende 20 minuttene er dette en god indikasjon på at det er delaminering som har forekommet.

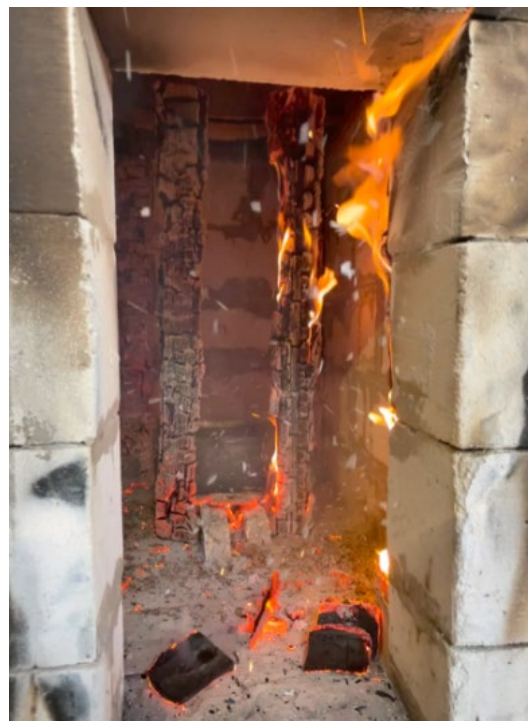
Figur 5-12: Delaminering i forsøk #10

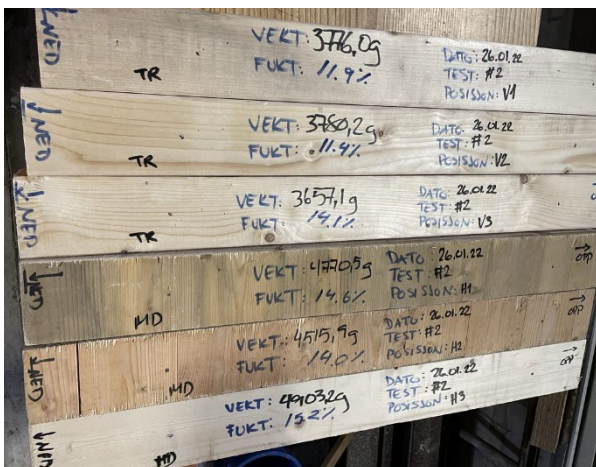
Figur 1-2 Merking av søylene

4) Noter informasjon på ende/topp og langsida, ref. Figur 1-2 og Figur 1-3
