# **Ulming i trekonstruksjon som følge av ekstern branneksponering - Forsøk med heltre søyler.**

## **Smoldering in wooden construction as a result of external fire exposure - Experiments with solid wood columns.**

Masteroppgave i Brannsikkerhet

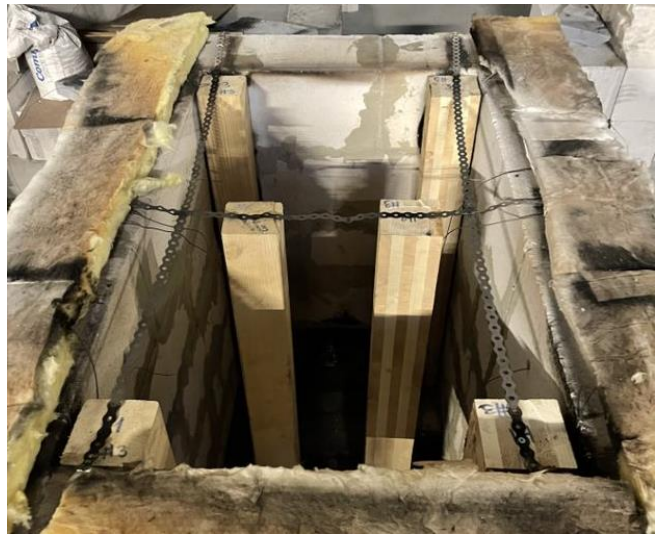
*Figur 3-13: Prøvestykker plassert i forsøksrommet*

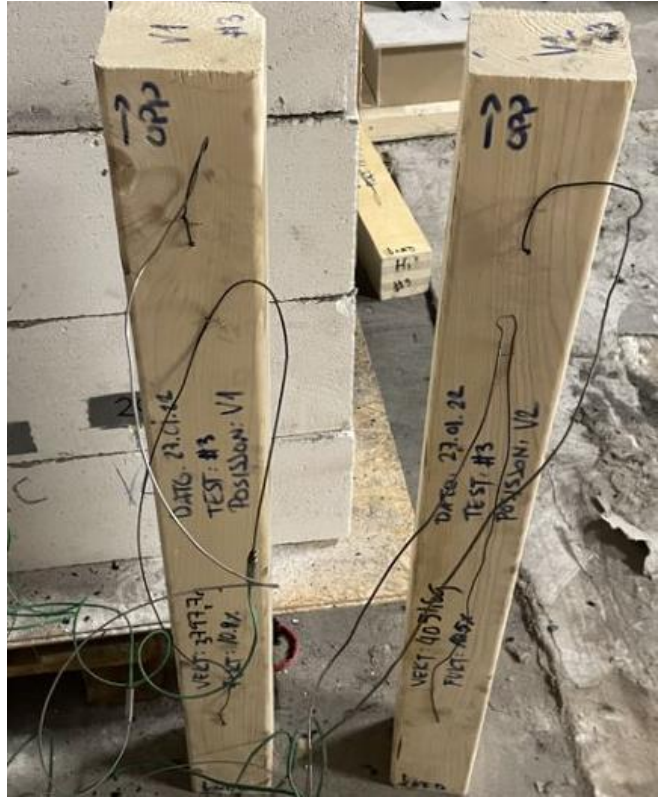
Figur 3-15: Temperaturelementer festet til prøvestykker

Det plasseres to termoelementer i forborede hull i hvert av prøvestykkene. Det øverste hullet er plassert ca. 120 mm fra topp av forsøkstykket, og det nederste hullet er plassert ca. 170 mm opp fra bunn av forsøkstykket, se Figur 3-14 og Figur 3-15.

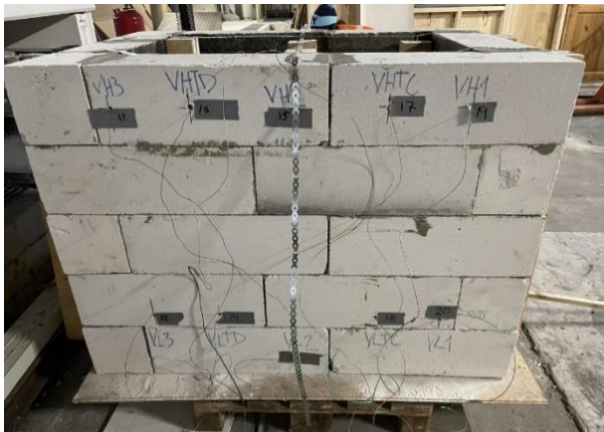
Figur 3-16: Venstre side av ISO-rom, sett fra dør åpningen; Viser plasseringen av termoelementene.

Termoelementene ble navngitt med respektivt kanalnavn fra programvaren som benyttes av temperaturloggeren, plassering av de forskjellige temperaturelementene ble så merket opp på utsiden av rommet, se Figur 3-16 og Figur 3-17.

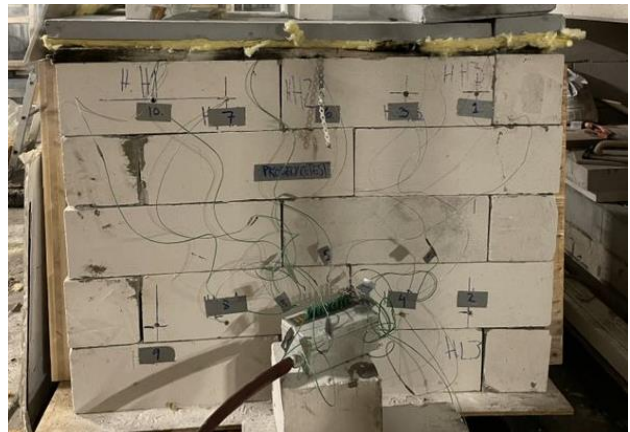
Figur 3-17: Høyre side av ISO-rom, sett fra dør åpningen; Viser plasseringen av termoelementene.

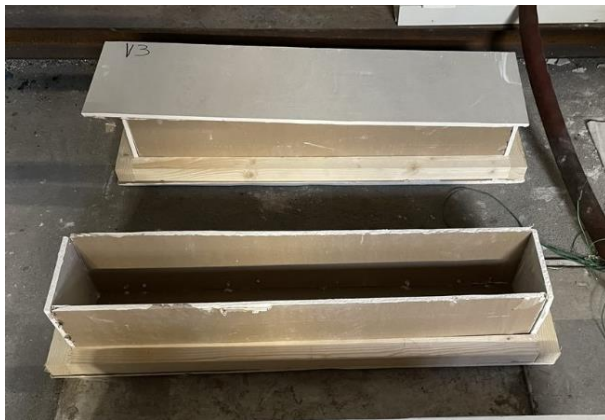
Figur 3-19: Bokser

Boksene ble bygd opp av en treramme som ble plassert på en gipsplate, på innsiden av trerammen ble det så plassert gips-plater. For å tette sammenføyningene i kassen ble det benyttet akryl. For å tette sprekkene. Det ble også skjært til lokk til boksene. Det ble lagt isolasjon i bunnen av boksene og et lag over forsøksstykkene når disse var lagt i boksen. Se Figur 3-18 for mål og Figur 3-19 til Figur 3-21 for endelig resultat.

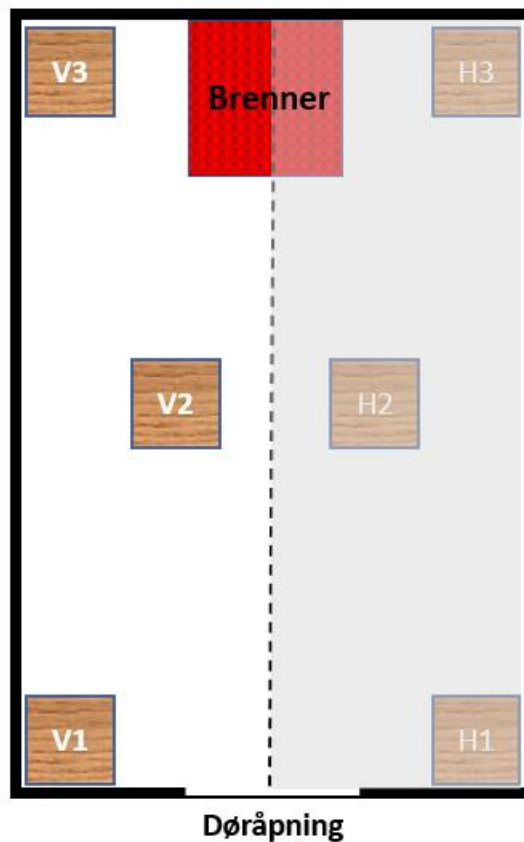
Figur 4-1: Plassering av søyler. Venstre side av rommet viser søyler som omtales i dette kapittelet.

I dette kapittelet vil bare heltre søyler som var plassert på venstre side av forsøksrommet bli omtalt, se. Figur 4-1 for plassering av søyler. For resultater angående limtresøylene må rapporten til Marianne Dypå konsulteres.

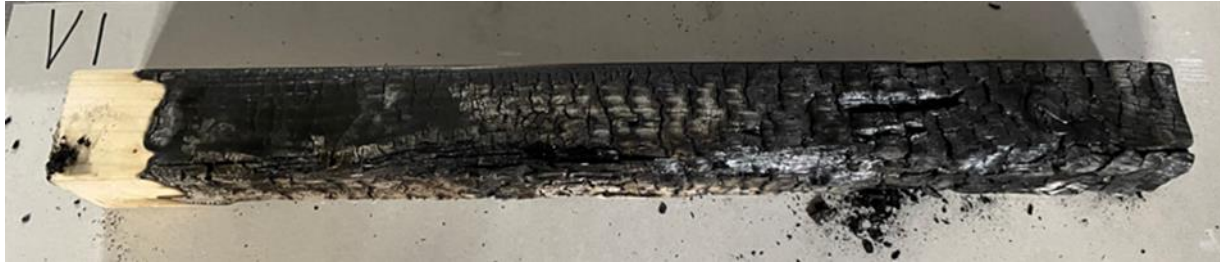
Figur 4-4: Søyler V1 - forsøk #1

Før forsøk #2 ble det observert sprekk mellom to av betongblokkene helt nede ved gulvet i hjørnet ved søyle V3. Dette kan ha ført til at luft har kommet inn i rommet ved V3 søylen. Den nederste delen av søylene var ikke brent, se Figur 4-4, Figur 4-5 og Figur 4-6.

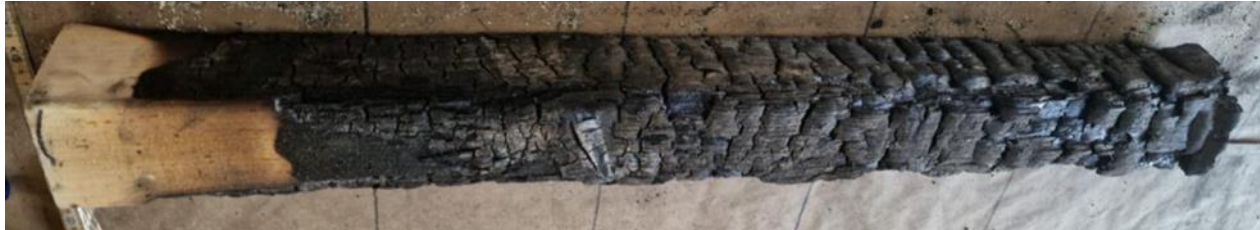
Figur 4-5: Søyler V2 - forsøk #1

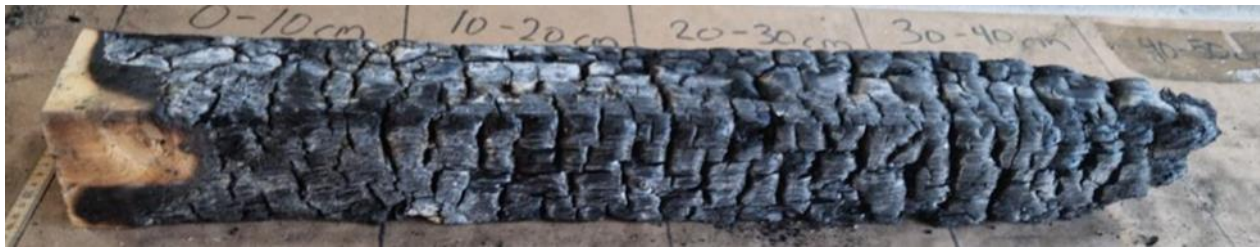
Figur 4-6: Søyler V3 - forsøk #1

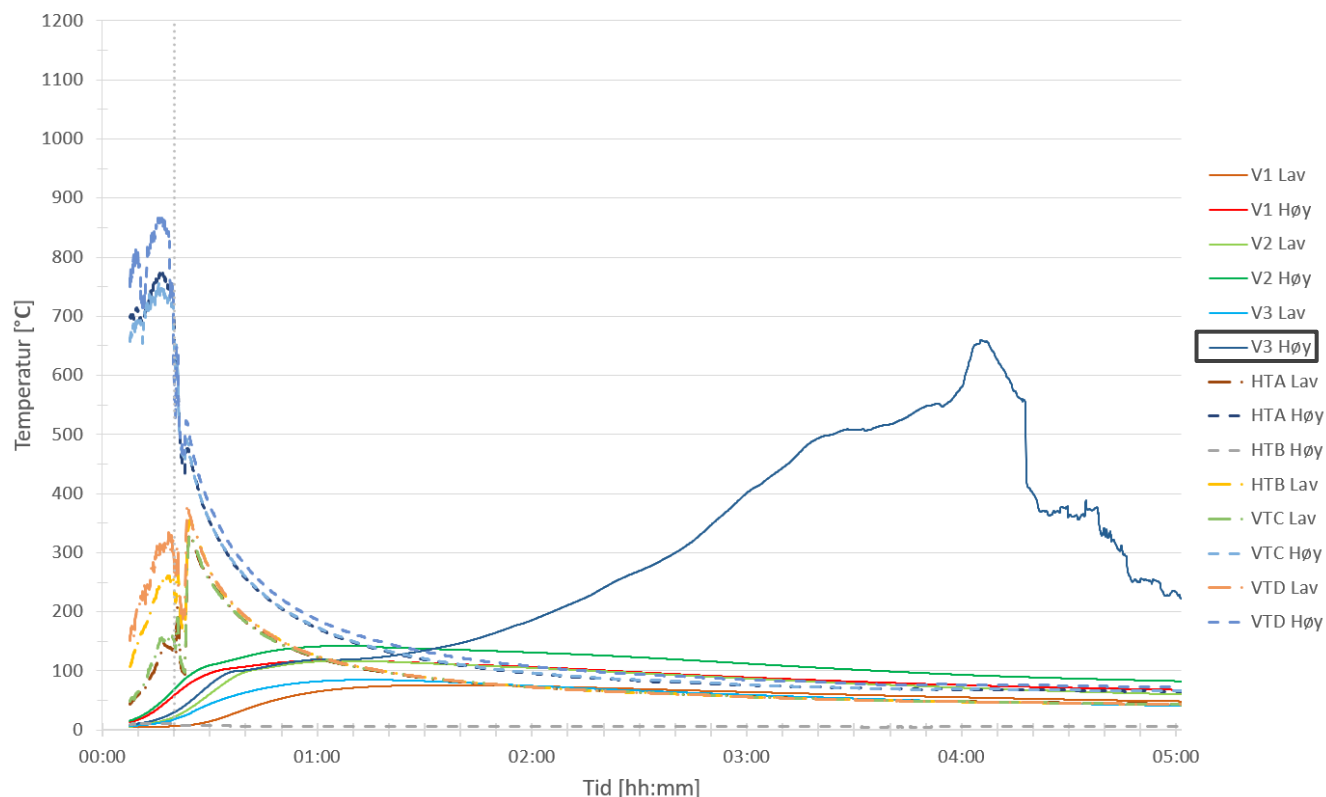
Figur 4-7: Graf fra forsøk #1, termoelementer i rom og søyler.

Grafen under viser alle termoelementene som ble brukt i forsøksrommet under forsøk #1. De første 10 minuttene med data mangler.

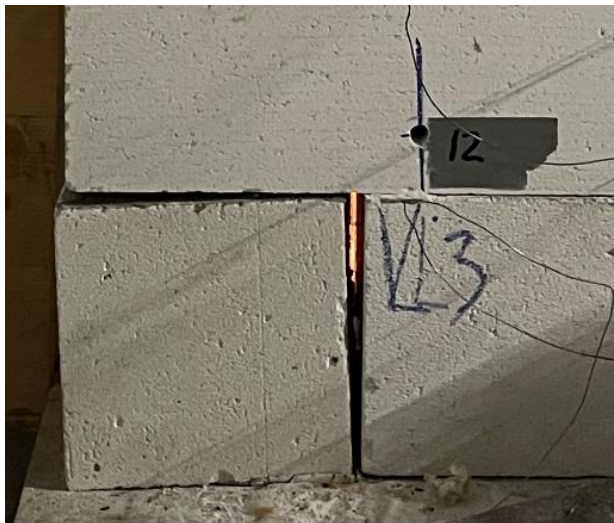
Figur 4-8: Hull mellom blokker ved søyle V3

Ved starten av forsøk #2 var det 8 °C lavt i rommet og 14 °C høyt i rommet. Døråpningen ble tettet hurtigere enn under forsøk #1. Det er observert et hull mellom blokkene ved søyle V3. Huntonitt - isolasjonen som ble brukt til å tette døråpningen, avga en del røyk. Denne ble fjernet og erstattet med glava - isolasjon. I forbindelse med bytte av isolasjon ble det også flyttet på en gipsplate. Det kan i denne perioden ha kommet friskt oksygen inn i rommet. Rommet var lukket til dagen etterpå. Dagen etterpå ble rommet åpnet. Deler av toppen på søyle V3 var vekke. Det ble observert klare tegn på ulming. De andre søylene var "intakt".

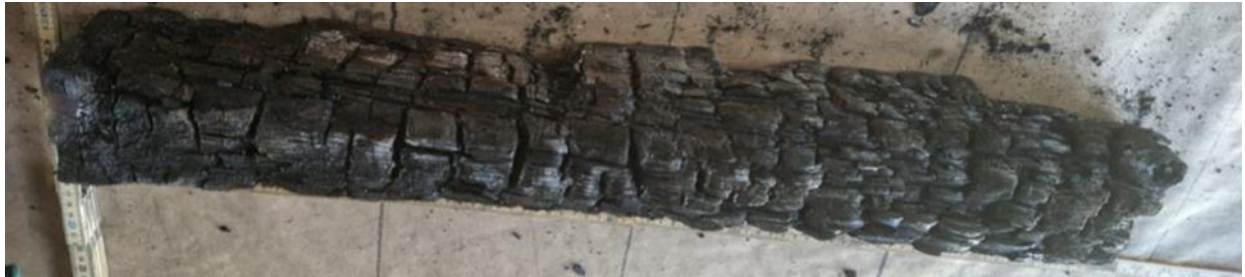
Figur 4-13: Søyler V3 - forsøk #2

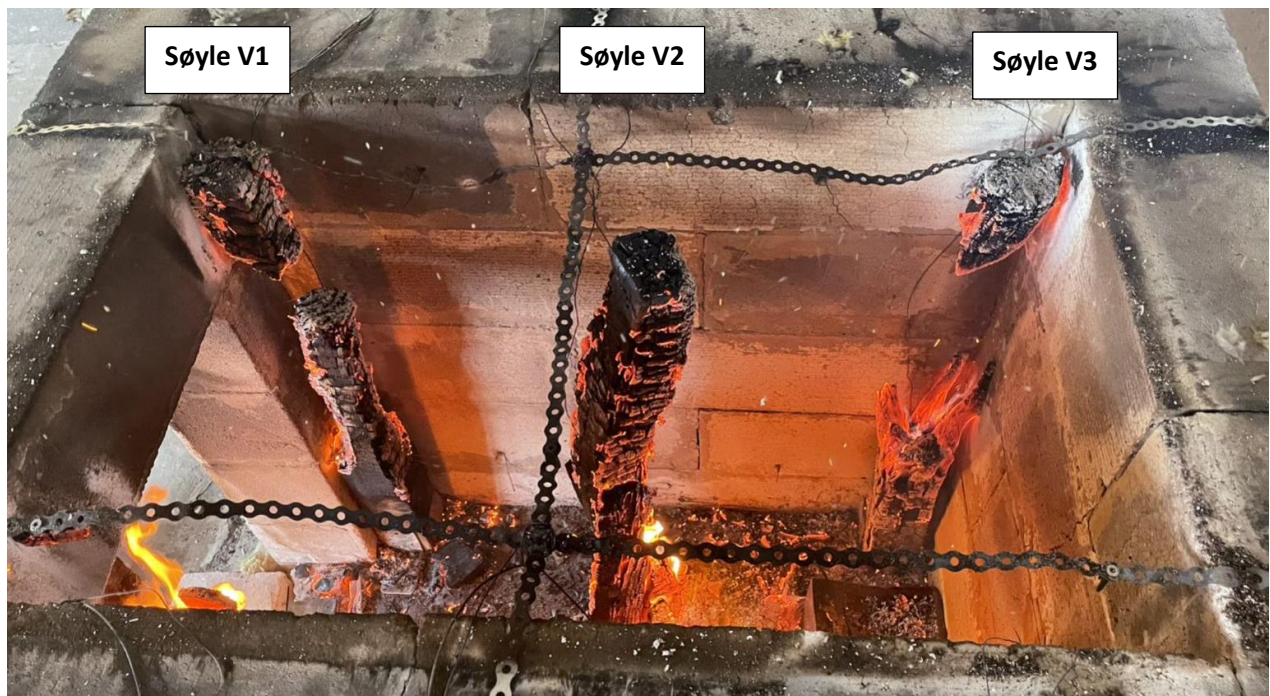
Figur 4-30: Venstre side av forsøksrommet, sett oven i fra. Bilde viser tilstand i forsøksrommet rett etter taket er fjernet. Etter bilde ble tatt ble de påført vann for å kjøle ned søylene.

Ved starten av forsøk #17 var det 2 °C lavt i rommet og 9 °C høyt i rommet. Forsøk #17 ble startet tidlig om morgenen. Brannen ble avsluttet etter 20 minutter. Åpningen til rommet er stengt med to gipsplater som er tilpasset slik at de passer i åpningen. Disse to gipsplatene er festet til en tredje som er plassert inntil det nedskalerte rommet slik at det blir tett. Det ble også plassert isolasjon i noen sprekker som oppsto mellom gipsplatene og blokkene rommet er bygget av. Rommet ble åpnet ca. 6 og en halv time senere. Flere av bjelkene viser tegn til at de var blitt bøyd. Under åpningen ble det observert glød i flere av søylene. Rommet inneholdt også en del aske og småbiter som ikke kan sikkert identifiseres. Det oppsto noen småflammer når rommet fikk friskt oksygen inn. Etter at taket ble fjernet, ble det påført vann for å slukke flammene. Søylene V3 har en hornlignende struktur på toppen av den nedre delen, se Figur 4-30.

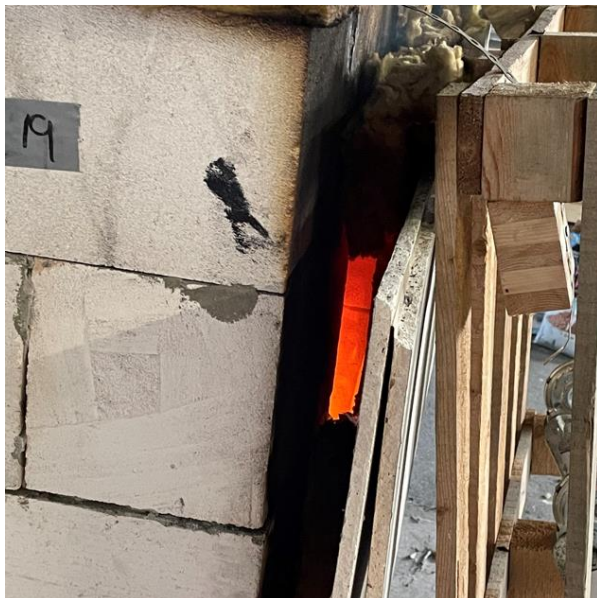
Figur 4-36: Mellomrom mellom rom og gipsplate.

Ved starten av forsøk #16 var det 12 °C lavt i rommet og 70 °C høyt i rommet. Brannen ble avsluttet etter 20 minutter. Kattesanden ble skiftet ut. Siden forrige forsøk er det heist opp en takkonstruksjon som kan redusere effekten til viften noe. Døråpningen inn til ISO rommet ble lukket med en gipsplate. Et lag til med gips ble plassert over døren. Omtrent en time ut i nedkjølingsfasen ble det oppdaget et mellomrom mellom gipsplaten og muren. Det ser ut som den indre gipsplaten har løsnet fra den ytre. Den ytre gipsplaten har glid litt fra veggene til rommet og laget en åpning som har gitt ekstra oksygen til rommet. Rommet ble åpnet. Rommet sto i full fyr, så de ble påført vann. Taket ble fjernet.

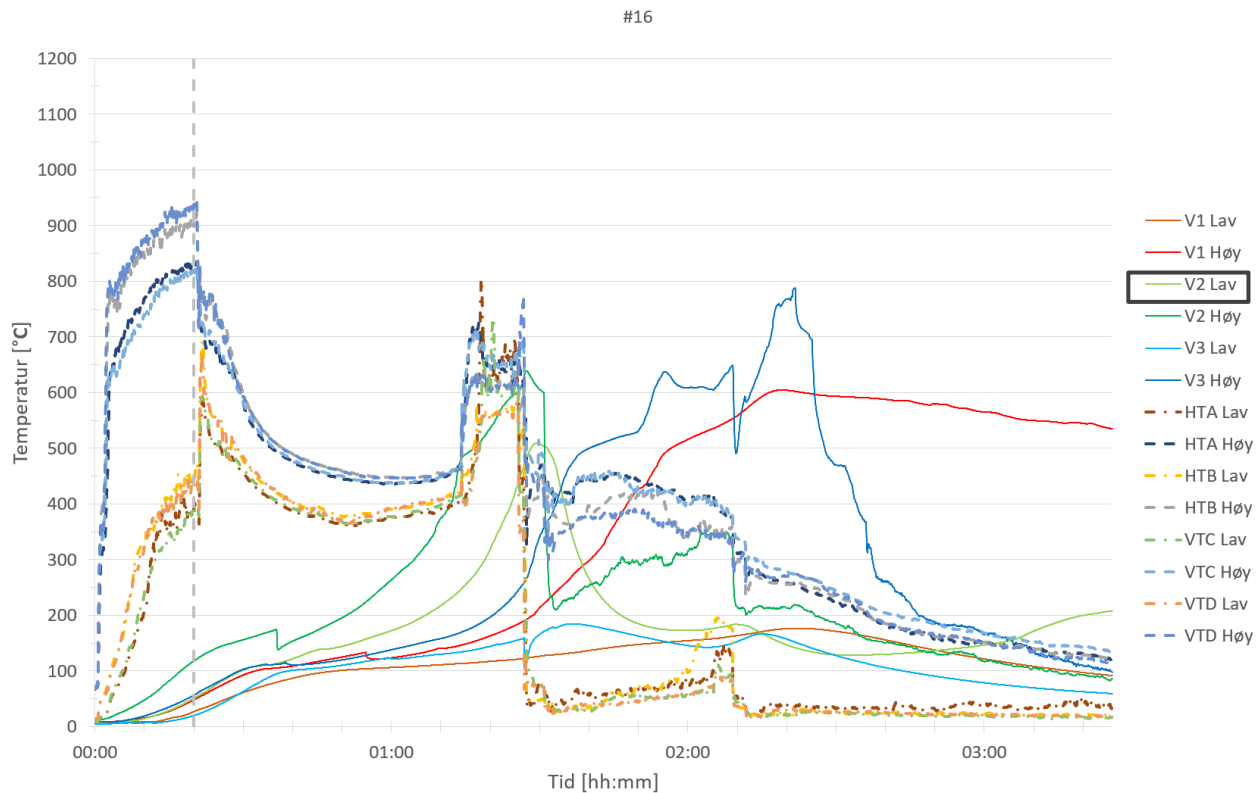
Figur 4-45: Graf fra forsøk #16, termoelementer i rom og søyler.

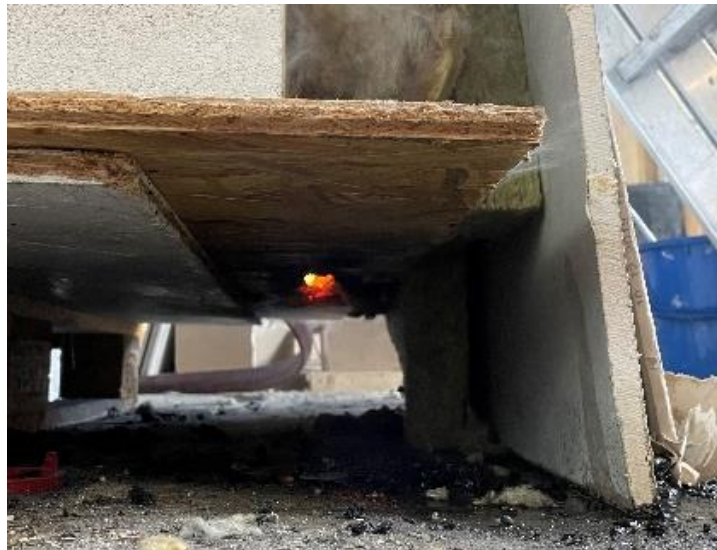
*Figur 4-52: Forsøk #5, Det oppstå et hull på undersiden av forsøksrommet, som førte frisk luft inn i rommet.*

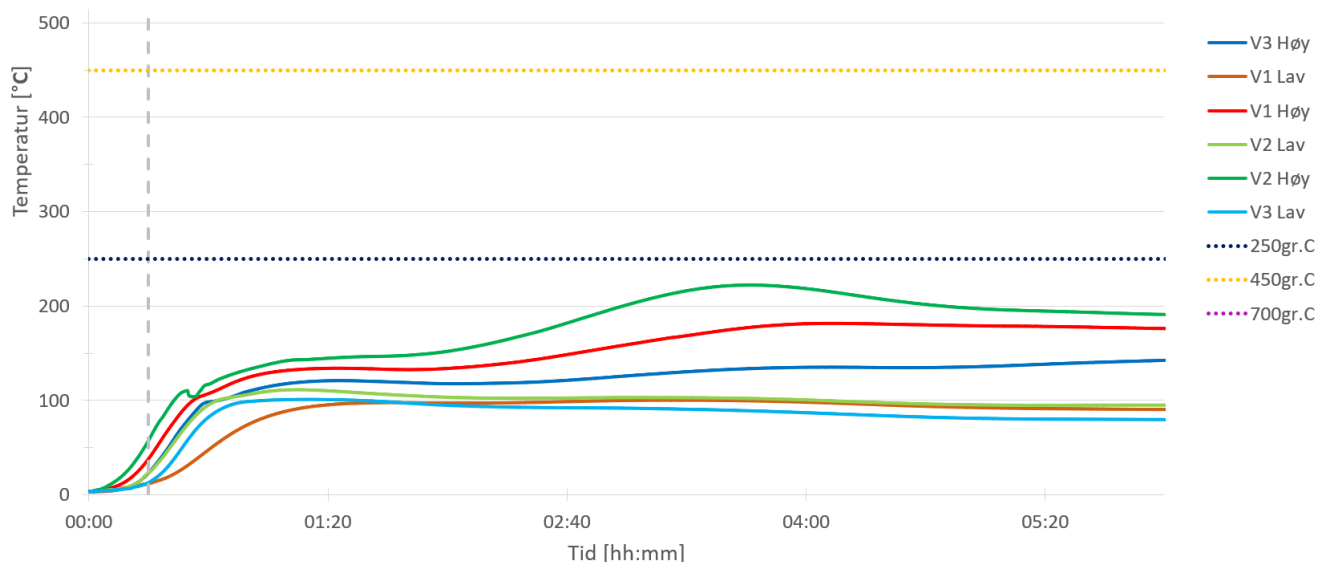
Figur 5-3: Temperatur stigning under forsøk #7 for alle termoelementer plassert inne i søylene. Maks temperatur i søylene er under 250 °C gjennom hele forsøket. Mørkeblåprikkete linjen viser hvor 250 °C ligger.

Under forsøk # 7, # 9 og #15 har alle termoelementene i søylene en temperatur stigning, men denne stigningen er alltid under 250 °C. Forsøk #7 har høyest temperaturstigning, se. Figur 5-3. Den mørkeblå prikkete linjen viser hvor temperaturen er 250 °C. Ettersom disse forsøkene ikke kommer over det som anses som den laveste temperaturen som kan igangsette en ulmeprosess. Så vil disse ikke bli behandlet videre.

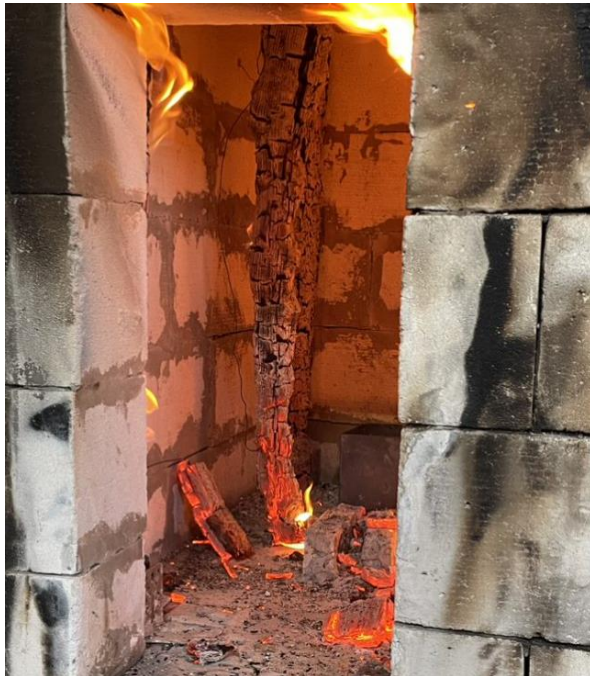
Figur 5-17: Bilde er tatt inn gjennom den åpne døren under forsøk #10. Viser søyle V2 som er plassert i midten av rommet. Rundt den nedre delen av søylen kan de observeres lameller som har falt av. Den nedre delen av søyle V2 har en mindre gjenstående diameter en den øvre del av søylen.

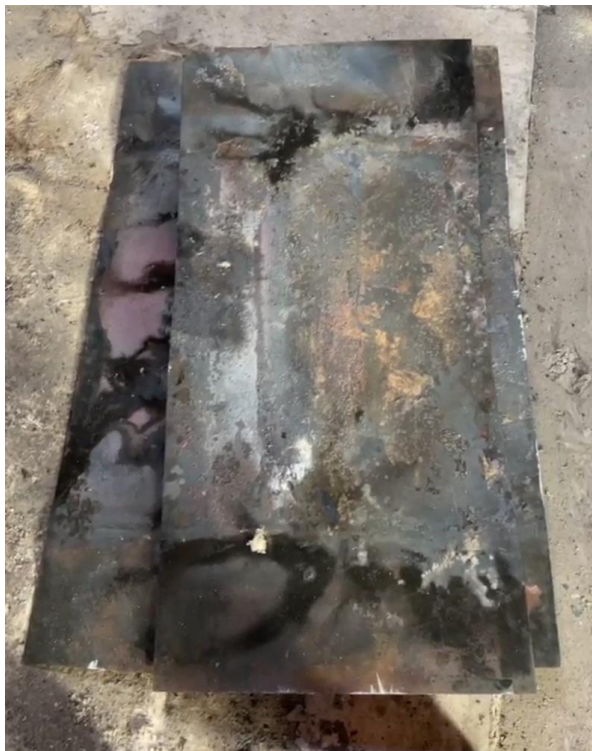
Figur 5-19: De tre stålplaten viste etter forsøk 9 var gjennomført tydelige tegn til deformasjon.

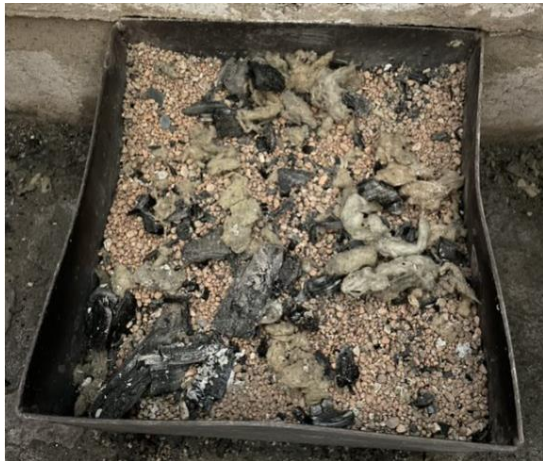
*Figur 5-21: Innholdet i brenner etter forsøk #9. Bilde er tatt før brenneren ble renset.*

Av de 20 forsøkene som er gjennomført er 9 (#4, #5, #6, #10, #11, #12, #18, #19 og #20) av disse ikke i henhold til ISO834. Når vi sammenligner med denne informasjonen med når det ble byttet kattesand. Ser vi at for forsøk #4, #5 og #6 var det gammel kattesand i brenneren som viste tegn til degradering i form av at deler av granulaten var på vei til å omdannes til sand. Under forsøk #10 var det også gjenbruk av kattesand. Før forsøk #11 ble 90 % kattesanden byttet ut, men ikke den nederste delen. Forsøk #12 ble utført med samme kattesand som forsøk #11. Det kan ikke utelukkes at kattesanden har hatt en innvirkning på hvordan gassen har blitt fordelt i brenneren.

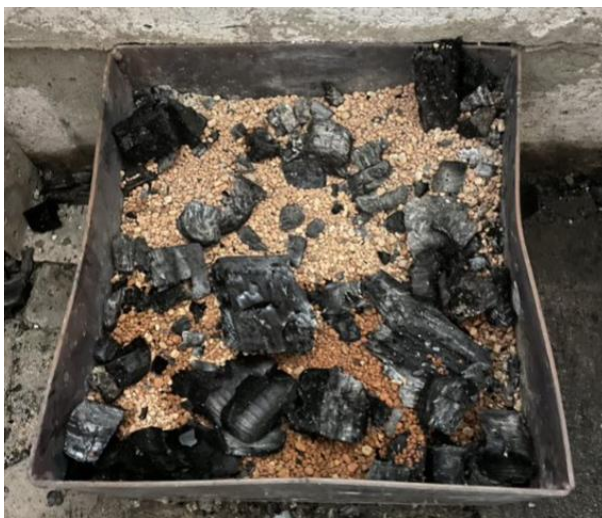
*Figur 5-23: Tilstanden oppi brenneren etter forsøk #10 var ferdig. Deler av sanden er mørkere grunnet vann som er påført flammene.*

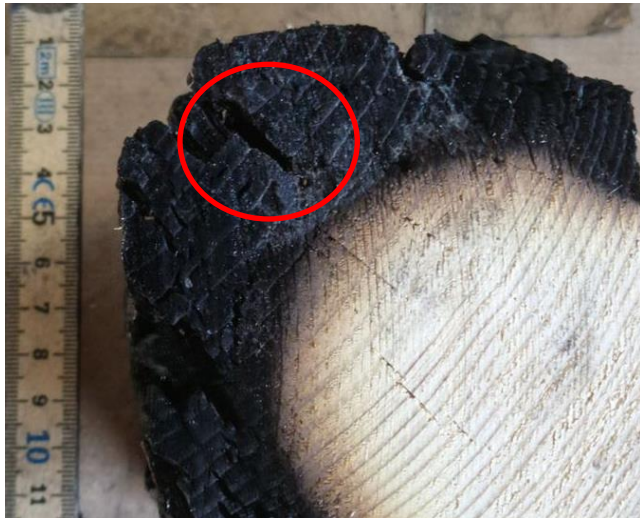
*Figur 5-27: Bilde fra forsøk #8, søyle V3 (40-50 cm opp fra bunn) sprekk i søyle (rød ring rundt), ingen aske.*

For forsøk #8: søyle V3, forsøk #16: søyle V1 og forsøk #17: søyle V2 kan temperaturen i termoelementene indikere at de muligens har vært en ulmeprosess i søylene. For å kunne klassifisere disse som ulming eller ikke har bilder av søylene blir gjennomgått. Gjennomgangen viser at for forsøk #8: søyle V3 og forsøk 17: søyle V2 er det ikke funnet bevis for ulming. Begge søylene har sprekker som kunne ha gitt «beskyttelse» til en ulmeprosess, men det er ikke observert aske i tilknytning til disse, se Figur 5-27 for eksempel på sprekk. For forsøk #16: søyle V1 er det under gjennomgangen av bilder funnet bevis for at det var ulming i søylen, se Figur 5-28.

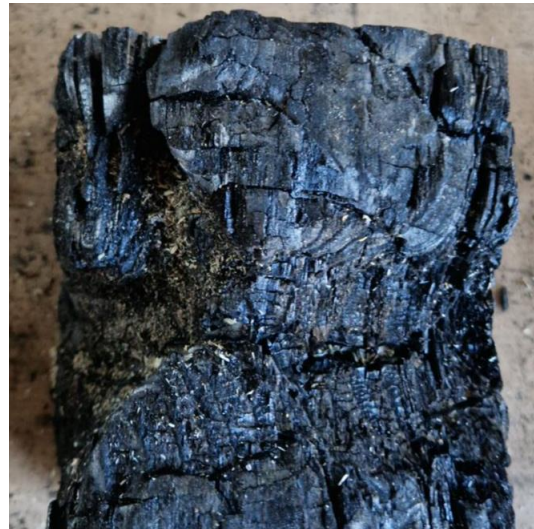
*Figur 5-28: Bilde fra forsøk #16, søyle V1 viser sprekk i søyle med aske.*
