# **Evakuering av terminalbygget ved Bergen Lufthavn**

Hovedprosjekt utført ved Høgskolen Stord/Haugesund - Avd. for ingeniørfag

| <b>Evakuering av Terminalbygget ved Bergen Lufthavn</b> | | |
| Oppdragsgiver<br><b>Luftfartsverket</b> | | Kontaktperson hos oppdragsgiver<br><b>Rune Madsen</b> |

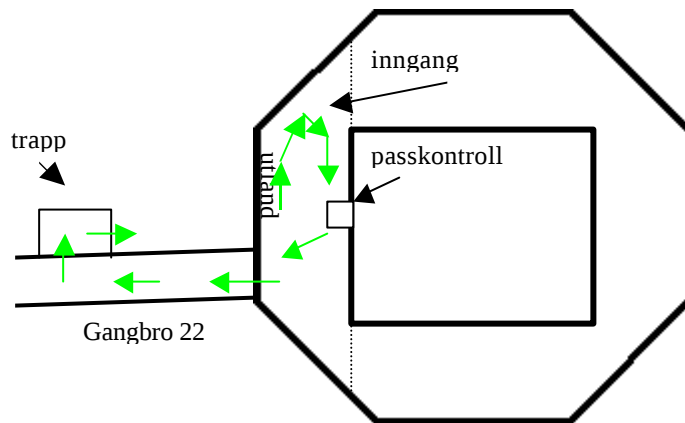
figur 15

Ved hovedinngangene i første etasje var det til tider stort press og lange køer foran de to svingdørene. Klaffene til svingdørene ble sporenstreks åpnet av ansvarlig personell etter at forvarselet lød over høytaleranlegget. Tidlig under øvelsen ble kun den venstre svingdøren benyttet. Dette var fordi at det var mye mennesker ved innsjekkingsskrankene. Når det så begynte å danne seg en kø foran denne svingdøren, flyttet hele folkemengden seg over til den andre døren, og dannet en ny kø her (figur 16). Den venstre døren sto nå nesten ubenyttet. Selv med en exitmerket sidedør få meter unna, sto heller folk i kø for å komme seg ut. Sidedøren ble kun benyttet av ansatte ved terminalbygget. Et fåtall personer evakuerte også ut sidedør på nordfløy.

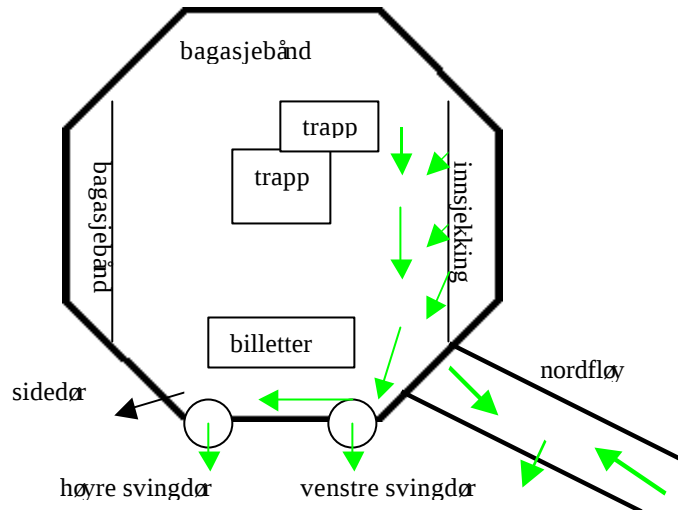
Figur 16

Selv om terminalbygget er under ombygging var øvelsen, sett under ett, meget vellykket. Selve evakueringen var meget rask og effektiv. Folk oppfattet raskt situasjonen og mye av årsaken til dette var at talevarslingen var klar og tydelig. Alle tekniske installasjoner fungerte slik de skulle i en nødsituasjon og ansatte med ansvar gjorde oppgavene sine etter oppsatte rutiner. Meldingene som kom over høyttaleranlegget var klare og tydelige både på norsk og engelsk. Problemene dukket opp der dørene ikke klarte å ta unna for folkemengdene. I stedet for å velge en annen rømningsvei, valgte folk heller å stå i kø for å komme ut samme vei som de kom inn. Dette er en oppførsel som kjennetegner hvordan folk ofte oppfører seg i en evakueringssituasjon.
