BACHELOROPPGAVE

Strukturgeologisk undersøkelse og skredmodellering
av Hallandsberget (Leikanger Kommune)

Structural geological survey and avalanche modelling
of Hallandsberget (Leikanger Municipality)

Geologi og Geofare

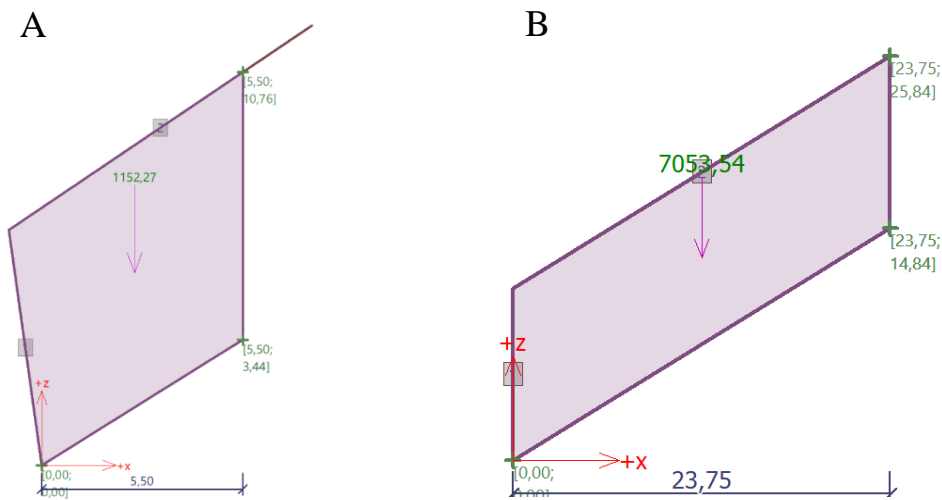
Figur 55: Blokkdimensjonene som er brukt i stabilitetsanalysen i Rock Stability. (A) Blokk H2 og H3. (B) Blokk H1.

Med tørre forhold ble sikkerhetsfaktoren for blokk H2 og H3 beregnet til $F_{tørr} = 1,88$. Med våte forhold med grunnvannsmodell «hydrostatic pressure, GWT on tension crack» ble $F_s = 1$ med grunnvannspeil i tensjonssprekken lik $h_t = 6$. Denne modellen vil imitere den spenningsfordelingen en vil forvente med fri drenering fra glideplanetens tå. Med grunnvannsmodell «hydrostatic pressure, GWT on tension crack, max» ble $F_s = 1$ med $h_t = 3,7$. Denne modellen vil imitere den spenningsfordelingen en vil forvente uten drenering fra glideplanetens tå.

For blokk H1 ble $F_{tørr} = 1,79$. Våte forhold med grunnvannsmodell «hydrostatic pressure, GWT on tension crack» ble $F_s = 1,03$ med $h_t = 11$ og med grunnvannsmodell «hydrostatic pressure, GWT on tension crack, max» ble $F_s = 1$ med $h_t = 1,6$.

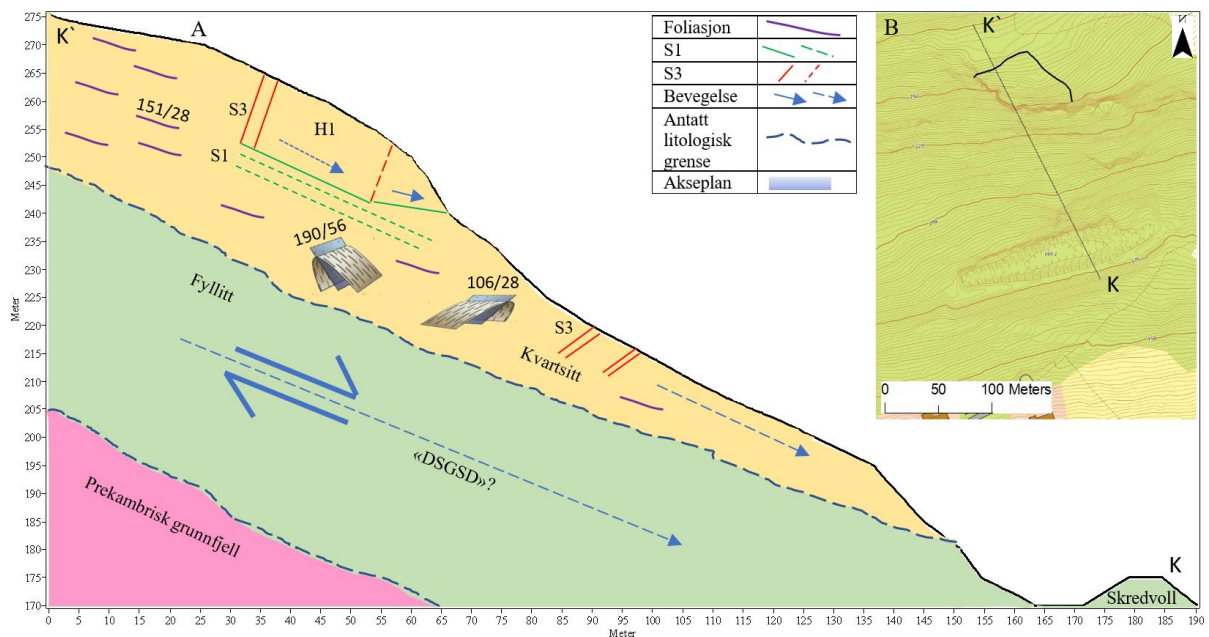
Dybden til glideplanet er heller ikke kjent. De geometriske forholdene kan legge til rette for bevegelse ved forskjellige dybder (figur 57). Kjerneboringen beskrevet av Bergh-Christensen (1974) vitner om at det finnes slepper i kvartsitten, som kan fungere som glideplan. Den litologiske kontakten mellom kvartsitten og fyllitten er en diskontinuitet, som vil fungere som et svakhetsplan og som dermed vil kunne legge til rette for bruddannelse (Stead og Wolter, 2015). At bevegelsen forekommer langs en eller flere slepper i fyllitten kan heller ikke utelukkes. Overgangen mellom Fortun-Vangsdekket og det prekambriske grunnfjellet foreslås også som mulig glideplan.

Figur 58: (A) Profil av Hallandsberget tegnet parallelt med bevegelsesretningen på $\approx 150^\circ$. De forskjellige sleppene under hammeren er tegnet inn på bakgrunn av figur 11. Stiplede linjer og piler er antatte sprekker og bevegelsesretninger. (B) Oversiktskart over profilet.

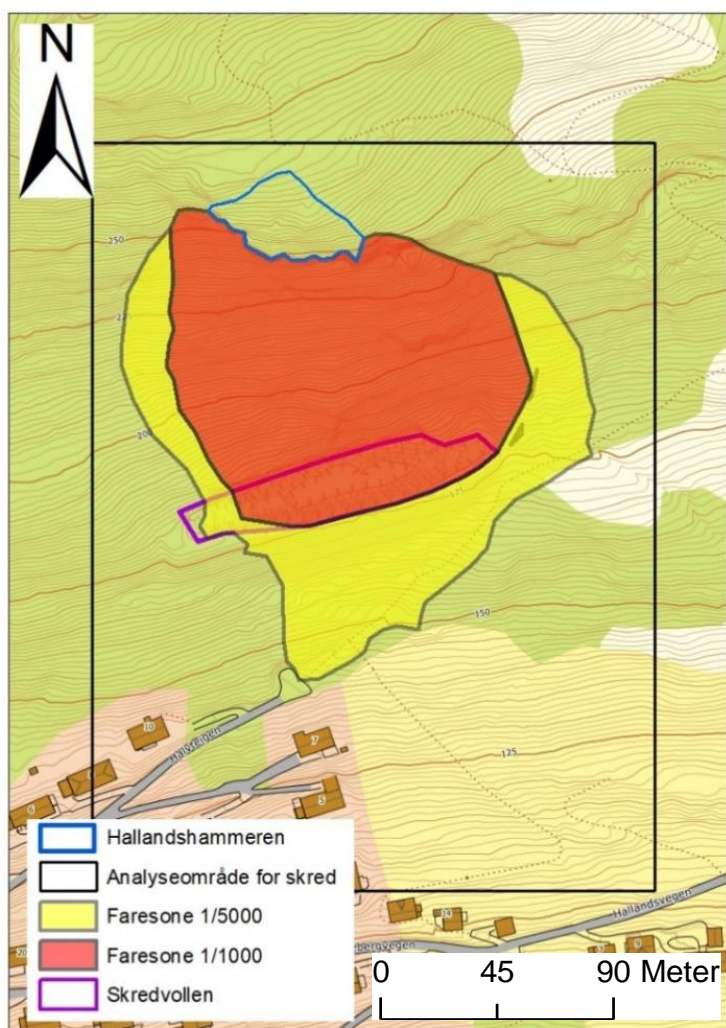
Grensen for største nominell årlig sannsynlighet 1/5000 er satt til det maksimale utløpet for steinskred, som er simulert i Flow-R. Basert på Hallandshammerens målte bevegelse, stabilitetsberegninger og funn presentert av Grimstad (1996) vurderes sannsynligheten for at blokk H1 utløses i en enkel skredhendelse som svært lav. Ettersom steinskredsimuleringen foreslår et utløp som går over skredvollen, kan det ikke utelukkes at enkeltblokker kan nå helt ned til bebyggelsen sør-vest for skredvollen.

Figur 60: Faresonekart for skred fra Hallandshammeren.

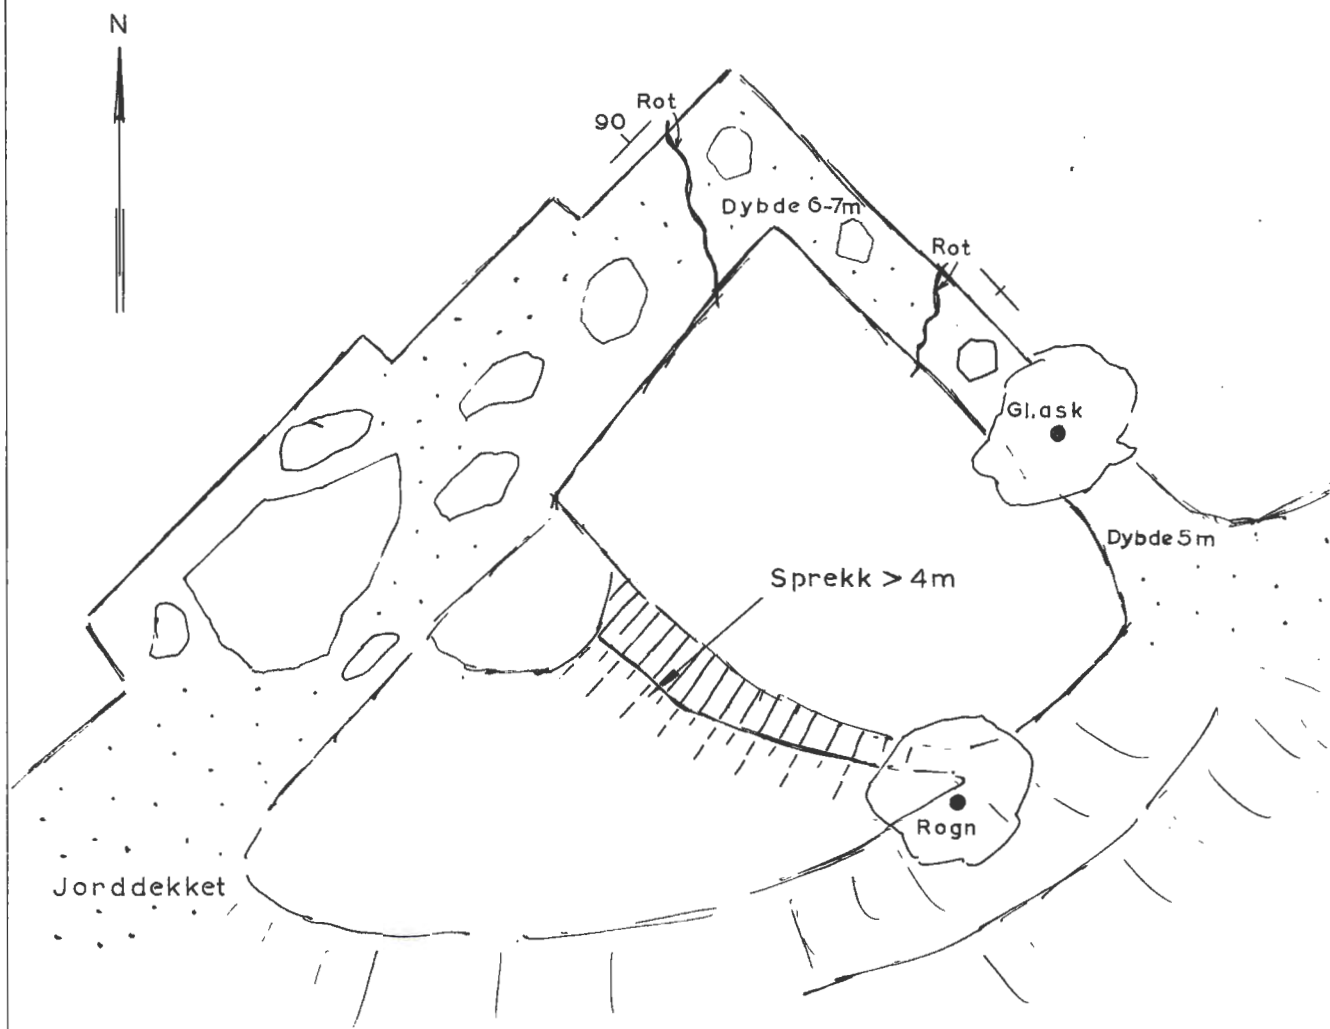
Planskisse av avdelt blokk
Ca. 1:100

Filag 1 viser planskisse av blokken samt terrenget omkring. Bergarten på stedet er nærmest kvartsitt med mest tynne glimmerrike lag og enkelte likeledes tynne, muligens sekundære kvartslag. Strøk og fall varierer, gjennomgående er strøket W - E og fallet ca. 20 g sørover. Lokale småfolder finnes. En viss avløsning foregår parallell lagdelingen. De mest markerte sprekker har retning N 40-50 g med ca. 90 g fall nordvest og retning N 150 g og vertikalt fall. To sprekker tilhørende disse system har avløst en blokk på ca. 150 m³. Eredden på den SE-gående sprekk er 1-1,5 m og dybden ned til bunnen er 5-7 m. Eredden på den NE-gående sprekk er opp til 3 m og dybden avtar fra 6-7 m i nordøst til omtrent ingen i sørvest. I bunnen av sprekken ligger nedrast materiale. Blant dette er tydeligvis også helt ny-avløste stein og blokker. På toppen av sprekken går det her og der trerøtter og lengst øst er en gammel ask blitt stående midt over sprekken.

Sørvest for denne blokken, og adskilt ved en mot sørvest fallende åpen sprekk, ligger en lavere blokk som synes å ha blitt avløst tidligere. Nedenfor disse to blokkene mot sør og sørøst, er et lite trinn i terrenget og anstånde fjell. Det er ikke mulig her å se tegn eller merker etter en fremskyvning av blokkene. Den vestligste blokk er såvidt lav at den neppe kan innebære særlig fare. Anderledes er det med den østligste.

Oppstøtting eller fastbolting av den østligste blokken kan neppe være hensiktsmessig. Vi foreslo på stedet for kommuneteknikeren at to eller tre målebolter ble innsatt i østligste sprekk på de smaleste stedene nederst og øverst. Man kan herigjennom få kontroll på hvorvidt blokken er i bevegelse. Hvis det viser seg at den er det, på en slik måte at det er fare for utrasning, bør iallfall den øvre halvdel av blokken sprenges istykker ovenfra og nedover. En forsiktig sprengning her skulle ikke medføre særlige vanskeligheter eller fare.

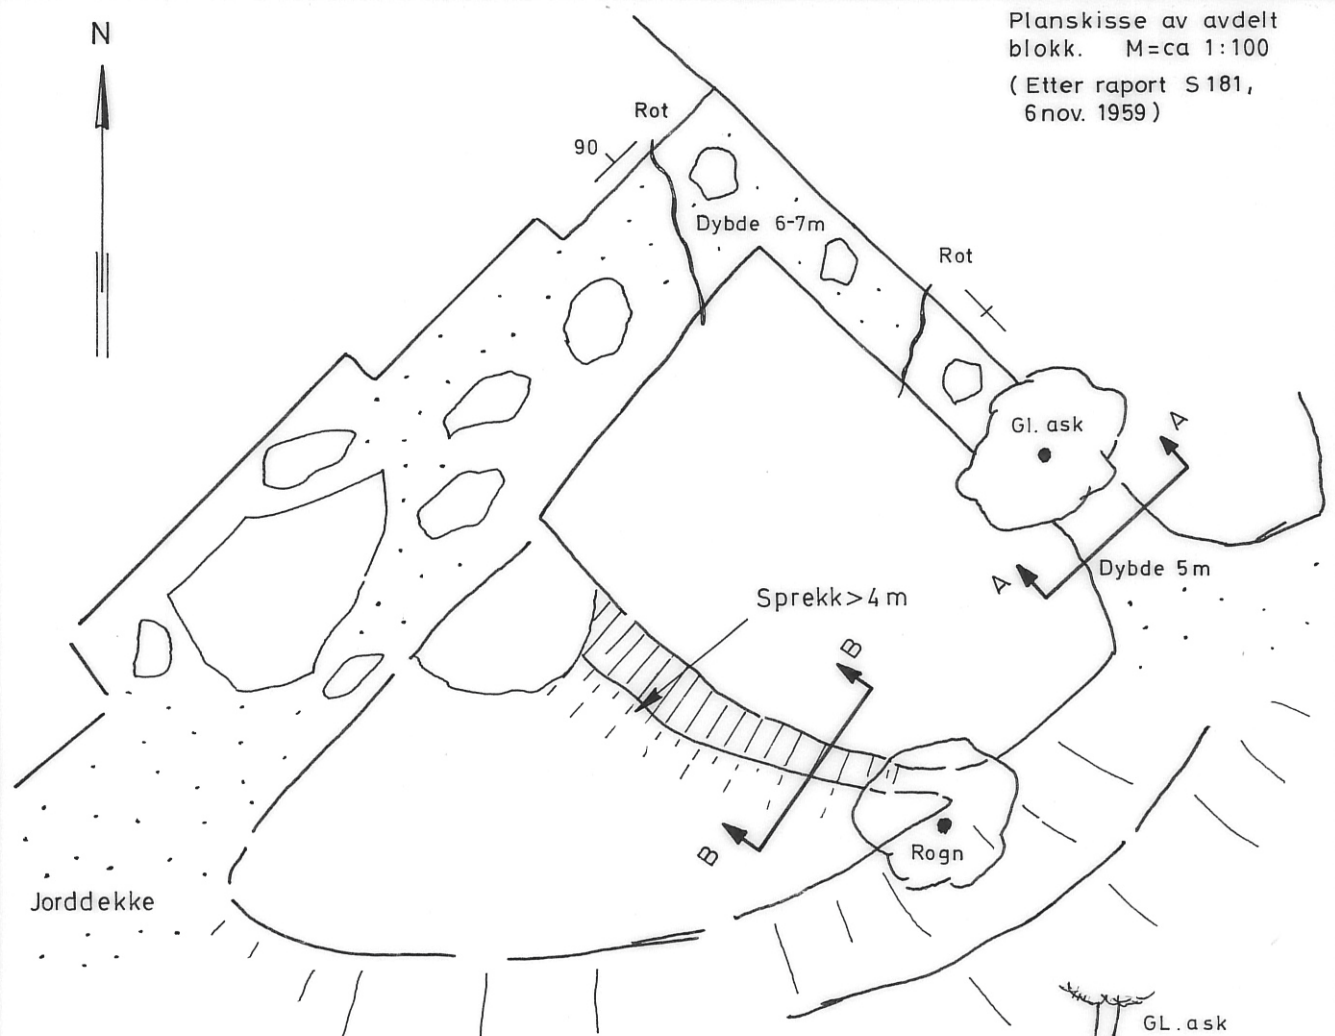
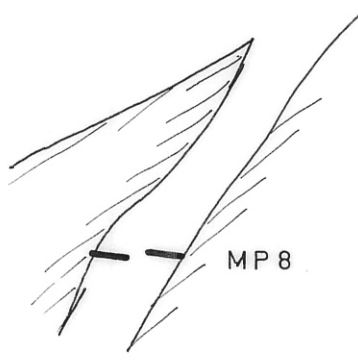
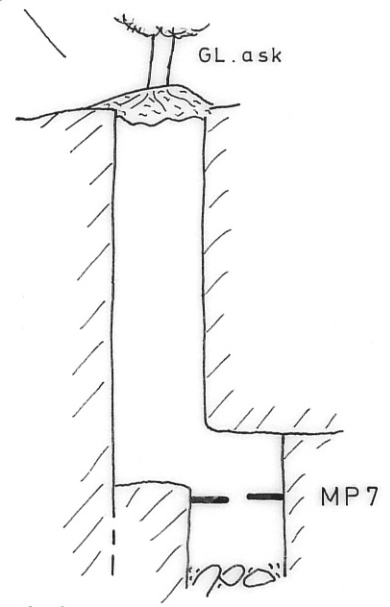
Dato 3.10.72 Tegner B. F.
Godkjent *F.J.*
Oppdr. nr. 70611
Tegn. nr. 002

Tegning nr. 002 viser øverst planskisse av blokken tatt fra rapport S.181, men med tilføyde lokaliteter for måleboltene samt snitt. De to røttene som i 1959 krysset sprekken var nå borte, enten råtnet eller revet over.

År	1970	1971	1972												
Dato	1.12	28.4	6.1	6.3	27.7										
MP 7	3.0	4.2	6,0	6,0 (60)	5,0 (55-60)										
MP 8	1,0	11,0	34,0	35,0	35 (40)

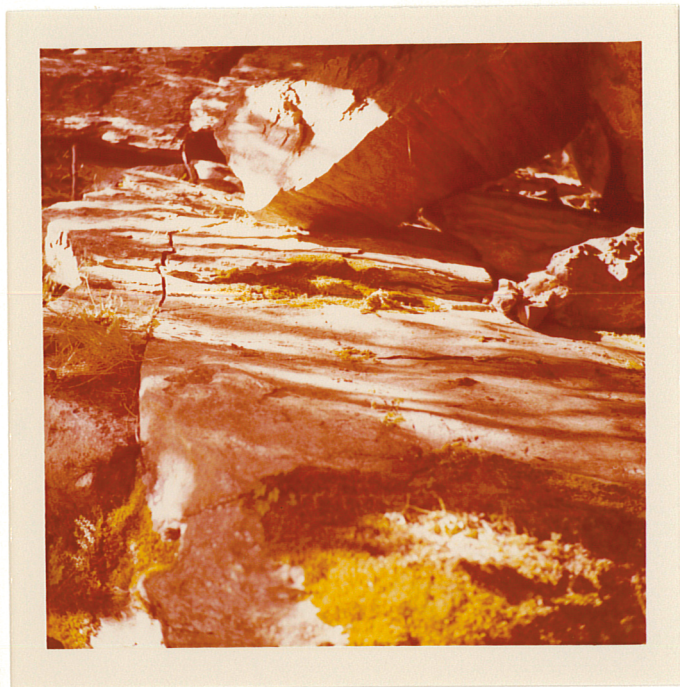
Jevnt skifrighetsplan under felt C (tegn.nr.008). Profil XX (tegn.nr. 009) ble målt her.

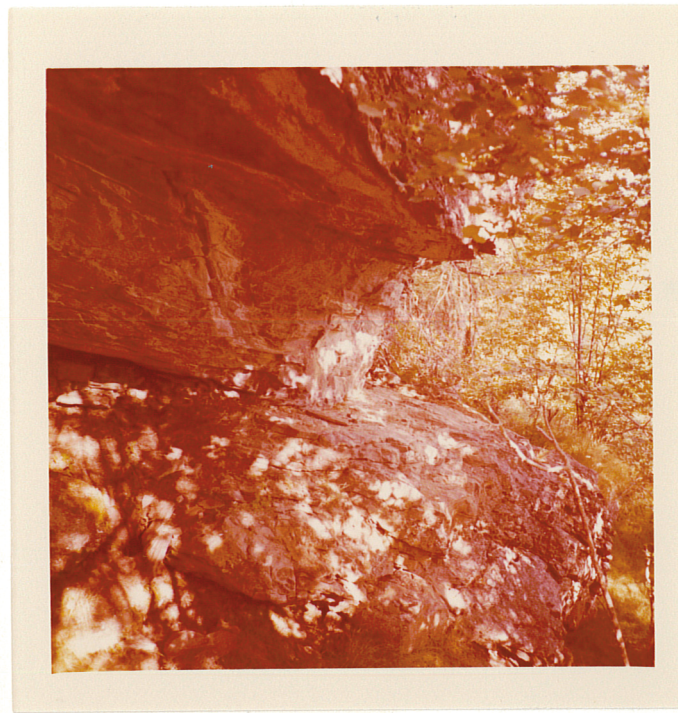
Ujevnt skifrighetsplan under felt C. Profil YY ble målt her.

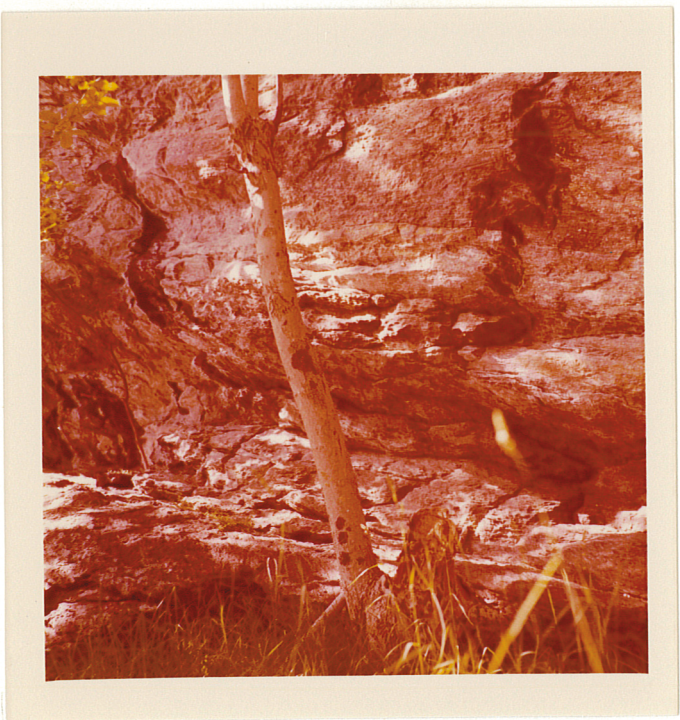
Fot av skrenten mellom pel 0 og 12 (tegn.nr. 006). Tilsynelatende stabil uten den oppstøttende effekt som finnes 10 m lenger ut.

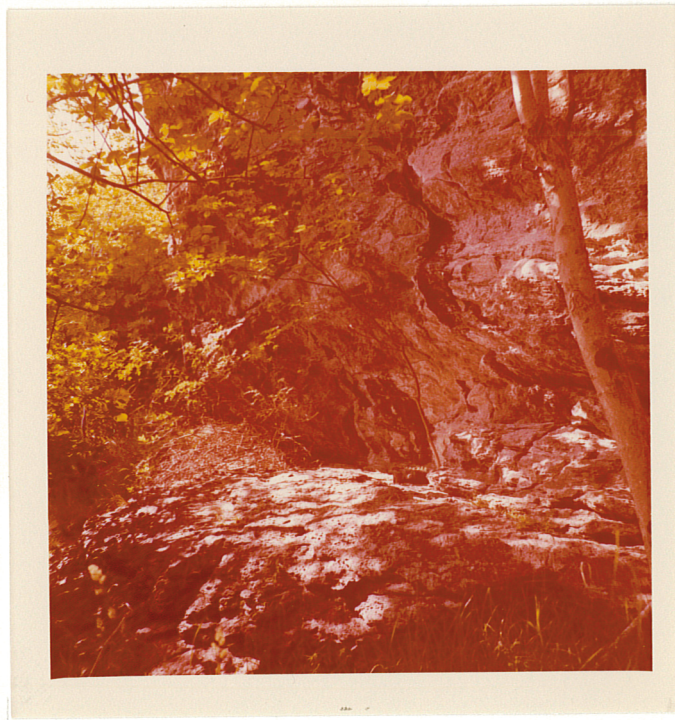
Fot av skrenten mellom pel 0 og 12 (tegn.nr. 006) sett mot vest.

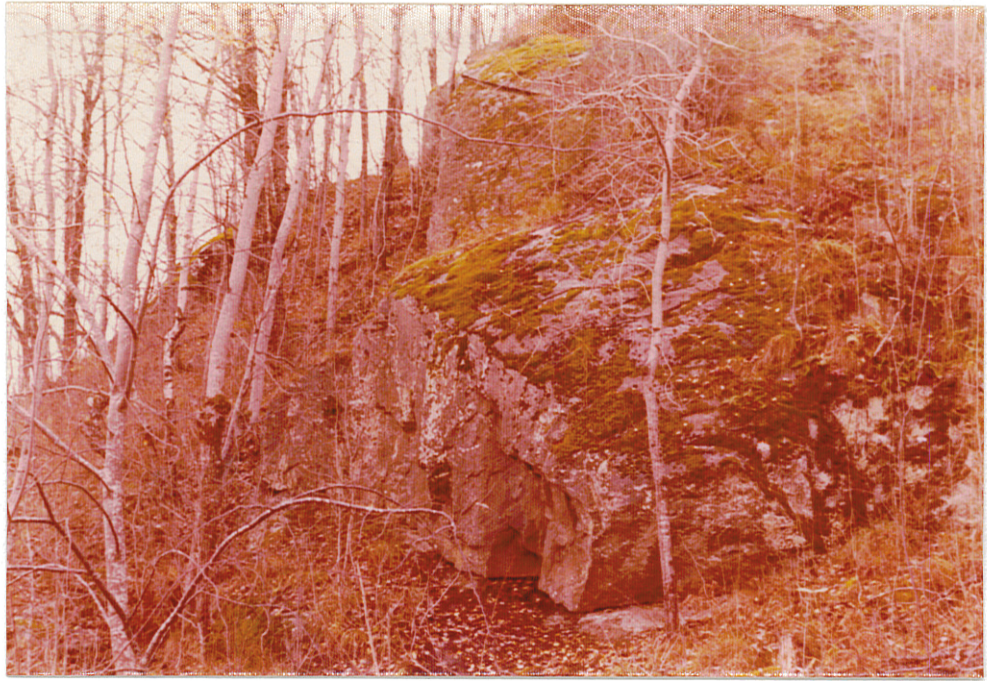
Ved nedsiden av hammeren skjærer en vannførende spalte inn under en sprekkeavgrenset 25-30 m³ blokk (foto 1). Oppe på vestsiden av hammeren ligger en ca. 5-6 m³ sprekkeavgrenset blokk med svak fot i den forvitrede fyllittsonen (foto 2).

FOTO 1 RASFARLIG HAMMER
VEST FOR SIKRINGSVOLLEN

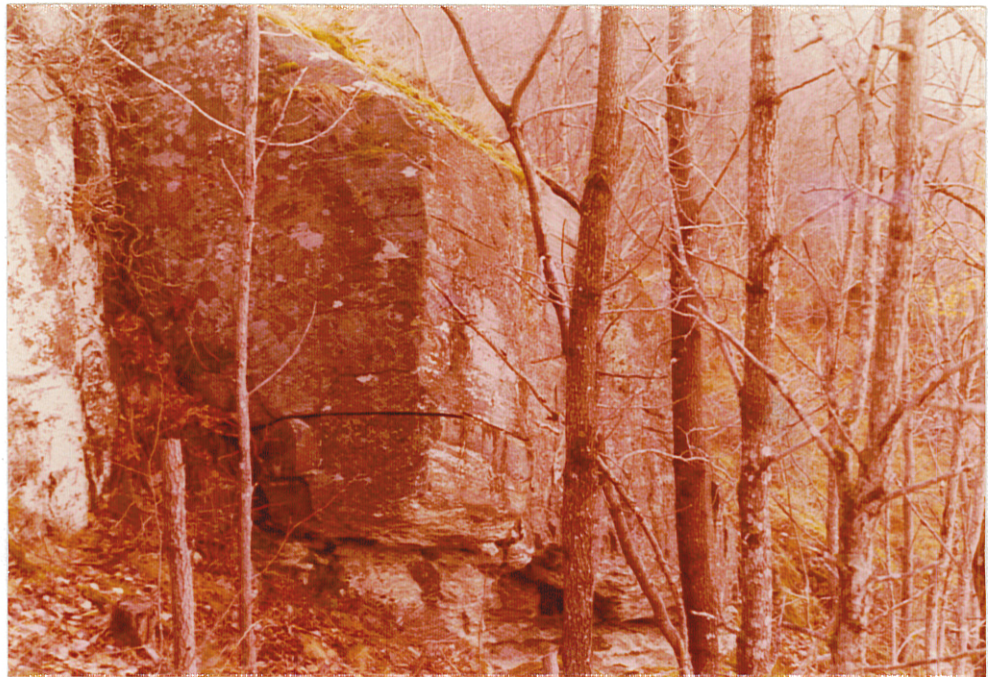
FOTO 2 RASFARLIG PARTI
VED HAMMERNES VESTSIDE.

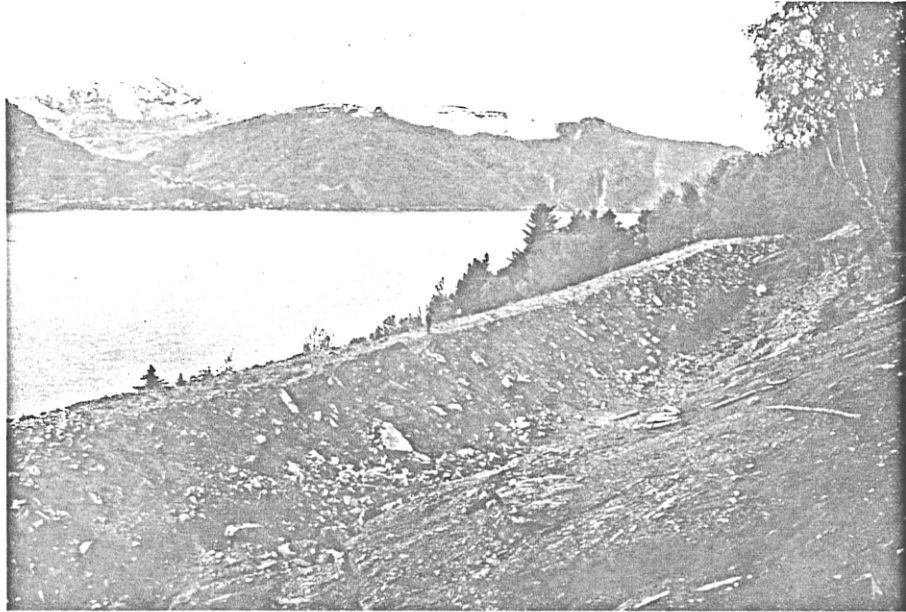
Foto nr. 1. Sikringsvallen under Hallandsberget.

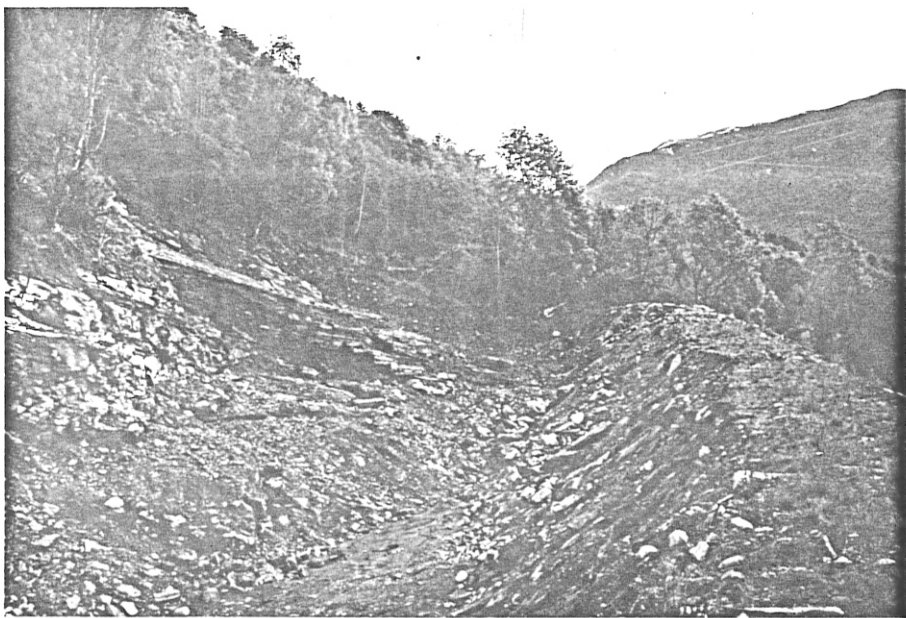
Fanggravens dybde og bredde er nær lik i hele sikringsvollens lengde, bortsett fra østre del, der en fjellknaus stikker fram (se foto 2). Knausen reduserer fanggravens effekt i dette parti, da rasblokker kan treffe knausen og hoppe over vollen med relativt liten spranghøyde.

Foto nr. 2. Framstikkende fjellkravis i fanggravaes østre del reduserer vollhøgden og fanggravaes effekt.

SIKRINGSVOLLENS ØSTRE DEL ANSES FOR Å VÆRE LAV PÅ GRUNN AV EN FRAMSTIKKENDE FJELLKNAUS I FANGGRAVEN (se foto 2). KNAUSEN ANBEFALES FJERNET.

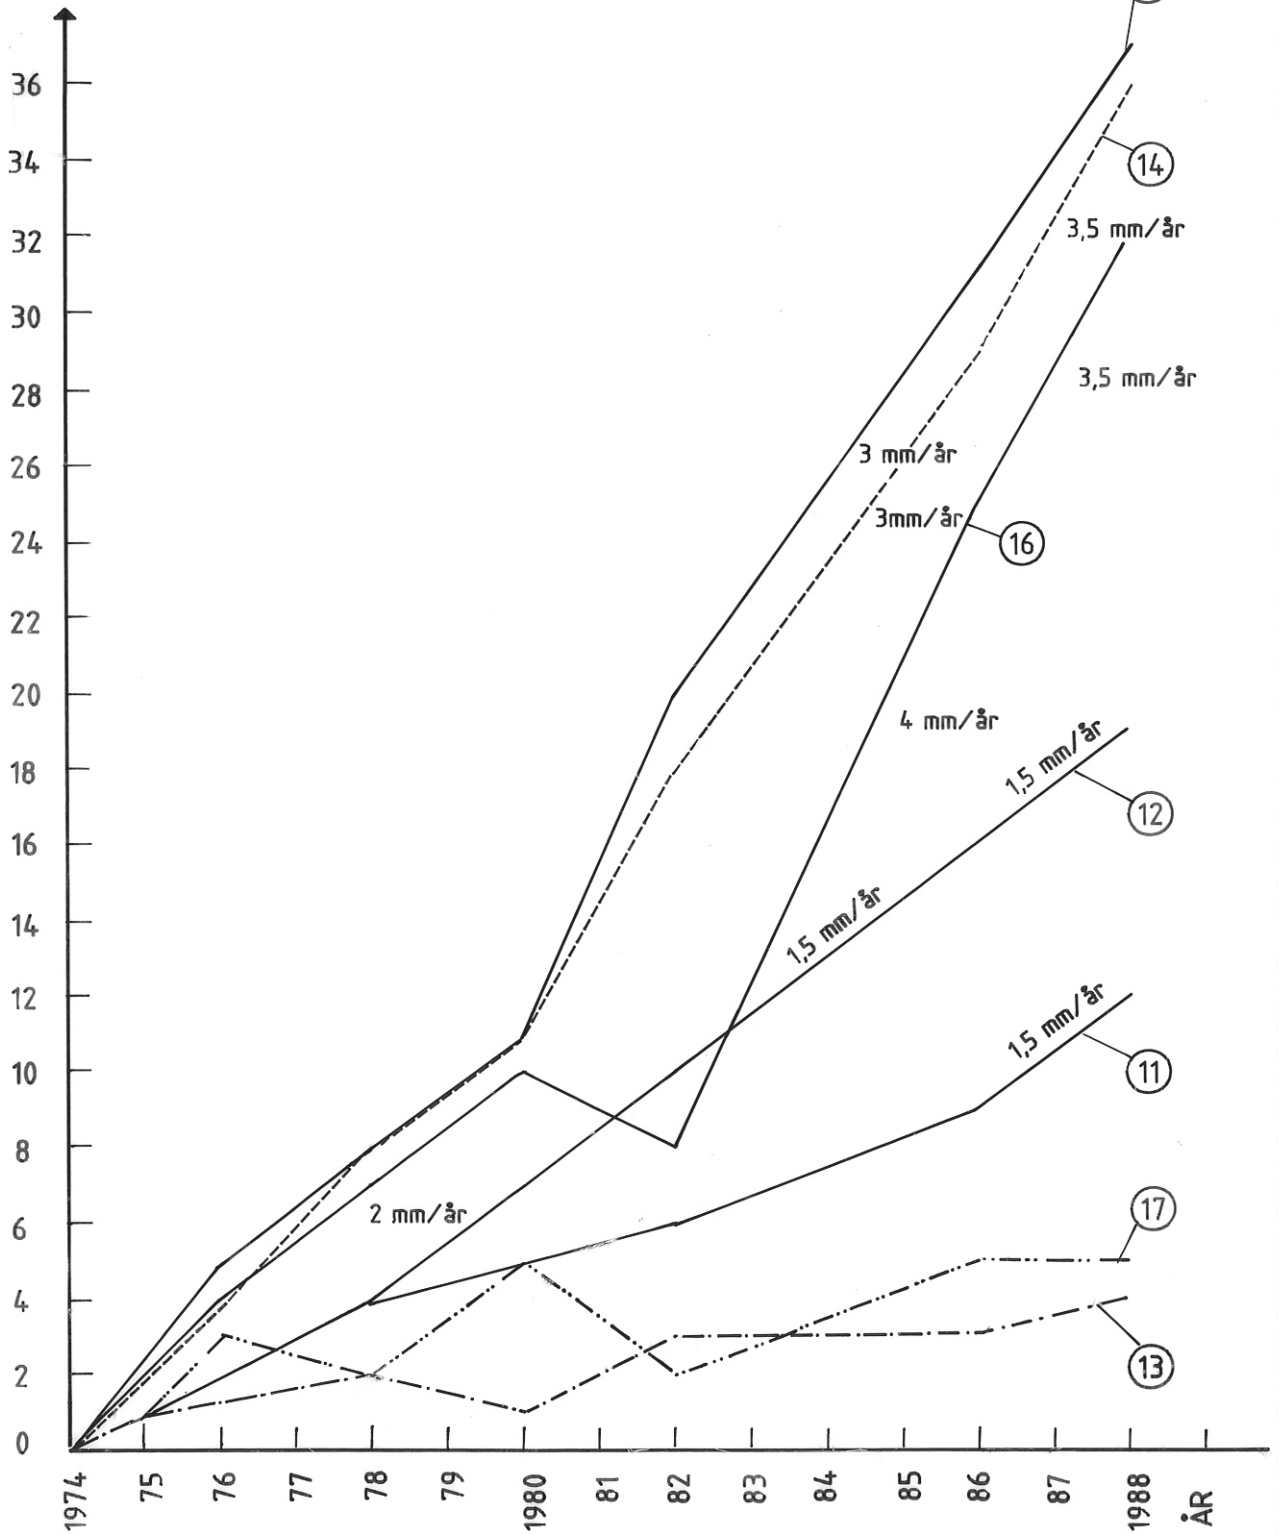
FIG. 2 Utvidelse av baksprekk registrert på målebolter.

Målingene på målebolter nedsatt i 1974 er vist på figurene 2 og 3. Figur 2 viser at det avløste partiet er i bevegelse med en midlere utvidelse av den nordvestre sprekk på 3-4 mm pr. år. Utvidelsen av den nordøstre sprekk er mindre, så partiet har tydeligvis en svak roterende bevegelse samtidig som det glir utover.

Ut fra målingene på figur 2 ser vi at bevegelsene målt på nordvestre sprekk har økt fra perioden 1974-80 da utvidelsen var ca. 2 mm/år til perioden 1980-88 da utvidelsen var 3-4 mm/år. Det er ingen markert akselerasjon i bevegelsene de siste årene.

HALLANDSHAMMEREN, LEIKANGER
 Utvidelse av baksprekk registrert
 på målebolter.

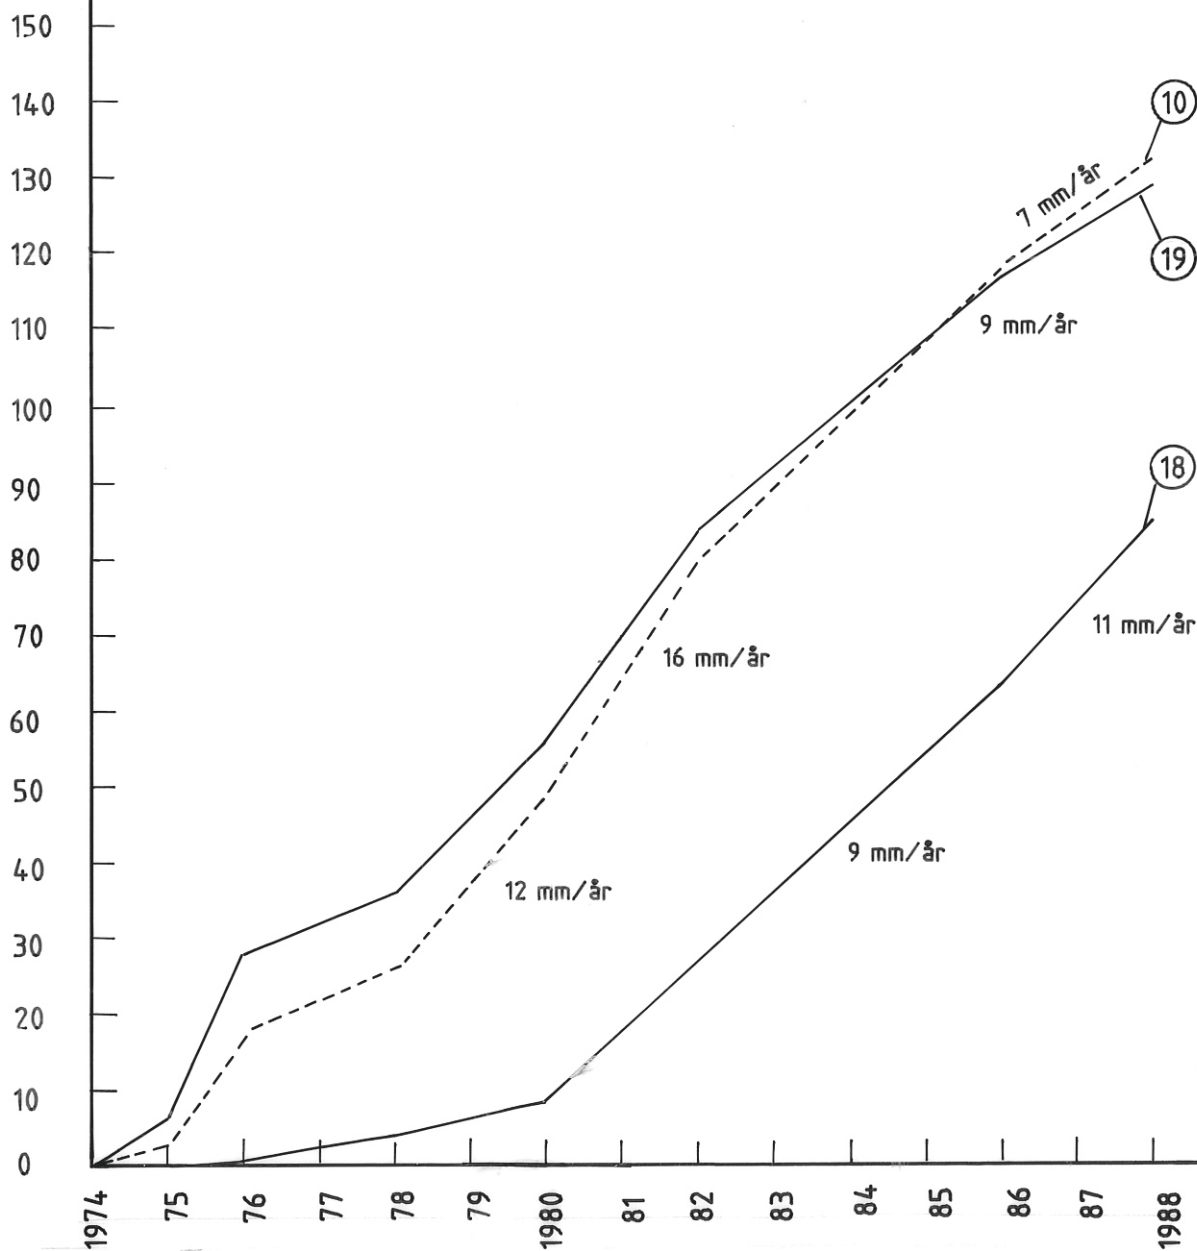
FIG. 3 Forskyvning av blokker øst for selve hammeren.

HALLANDSHAMMEREN, LEIKANGER
Forskyvning av blokker øst for selve hammeren.

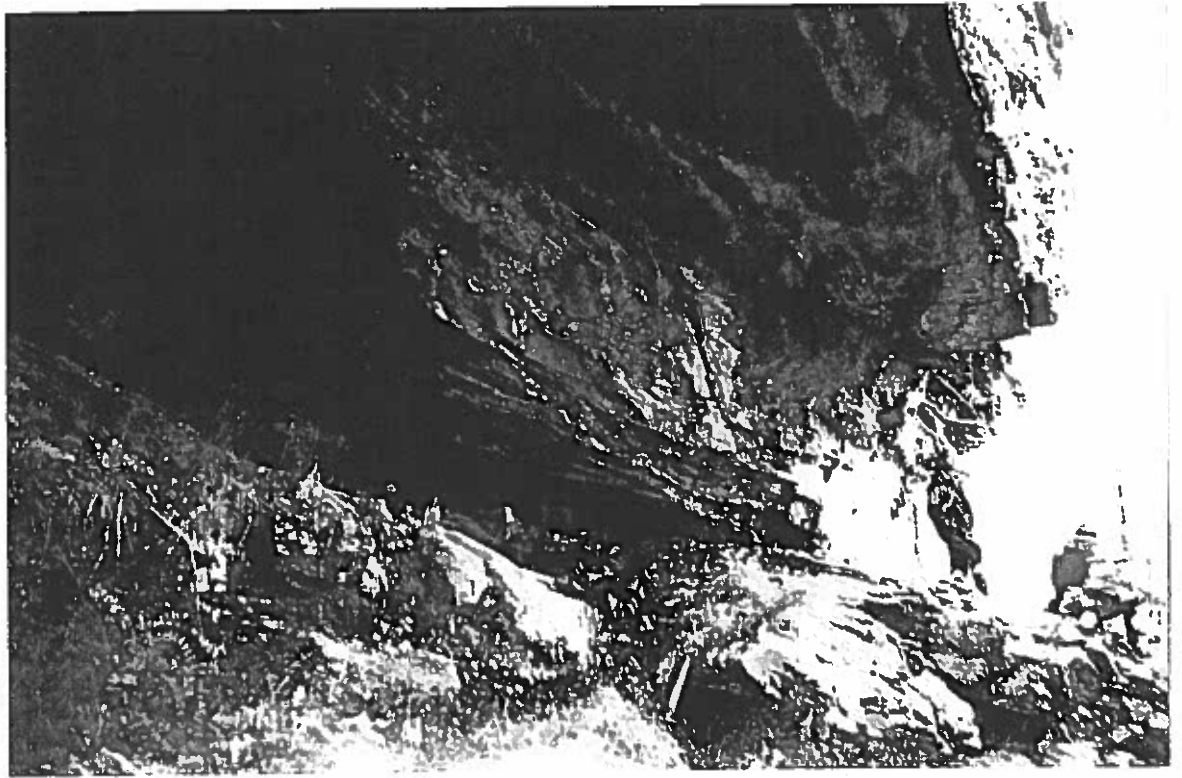
LEIKANGER KOMMUNE	Rapport nr. 954069-1	Fi
HALLANDSHAMMAREN	Tegner EG	D 9t
Foto 1 Vestsiden av glideplanet Foto 2 Bruddkant bak den østlige blokk B	Kontrollert

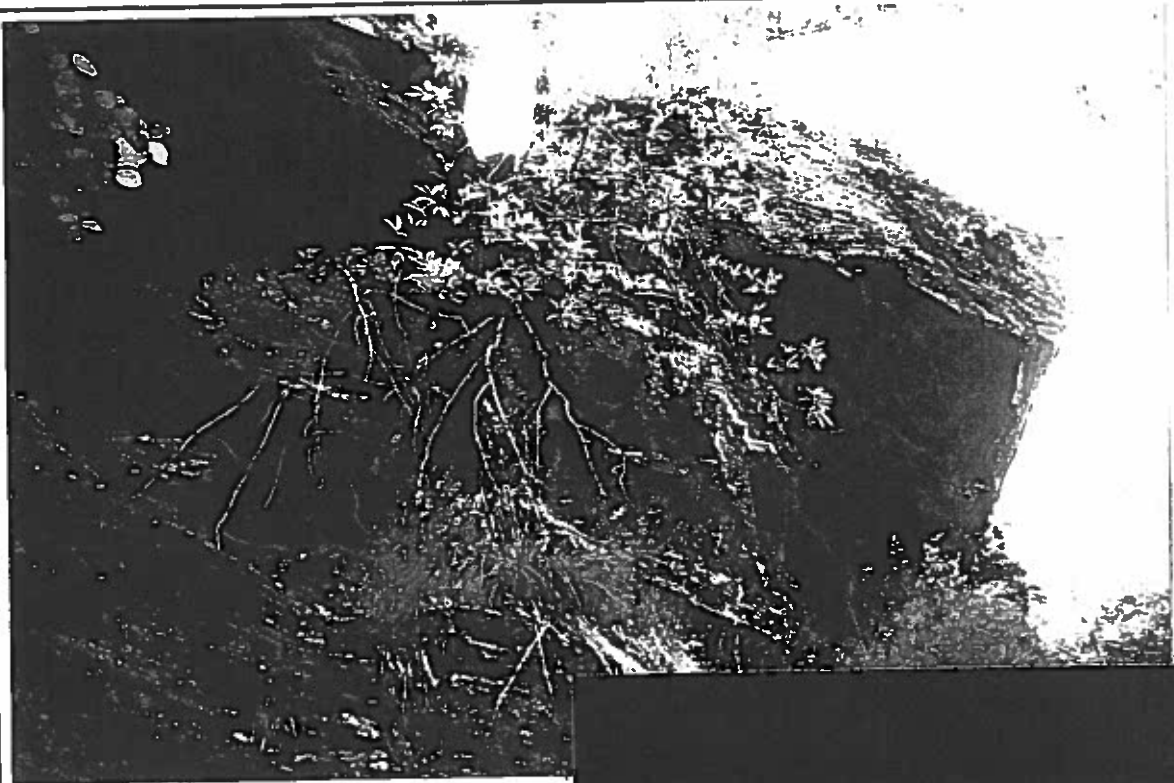
LEIKANGER KOMMUNE	Rapport nr. 954069-1	Figur nr. 4
HALLANDSHAMMAREN	Tegner EG	Dato 96-02
Foto 3 Fronten av hammerens vestlige del sett nedenfra Foto 4 Fronten av hammerens vestlige del sett fra vest	Kontrollert <i>[Signature]</i>

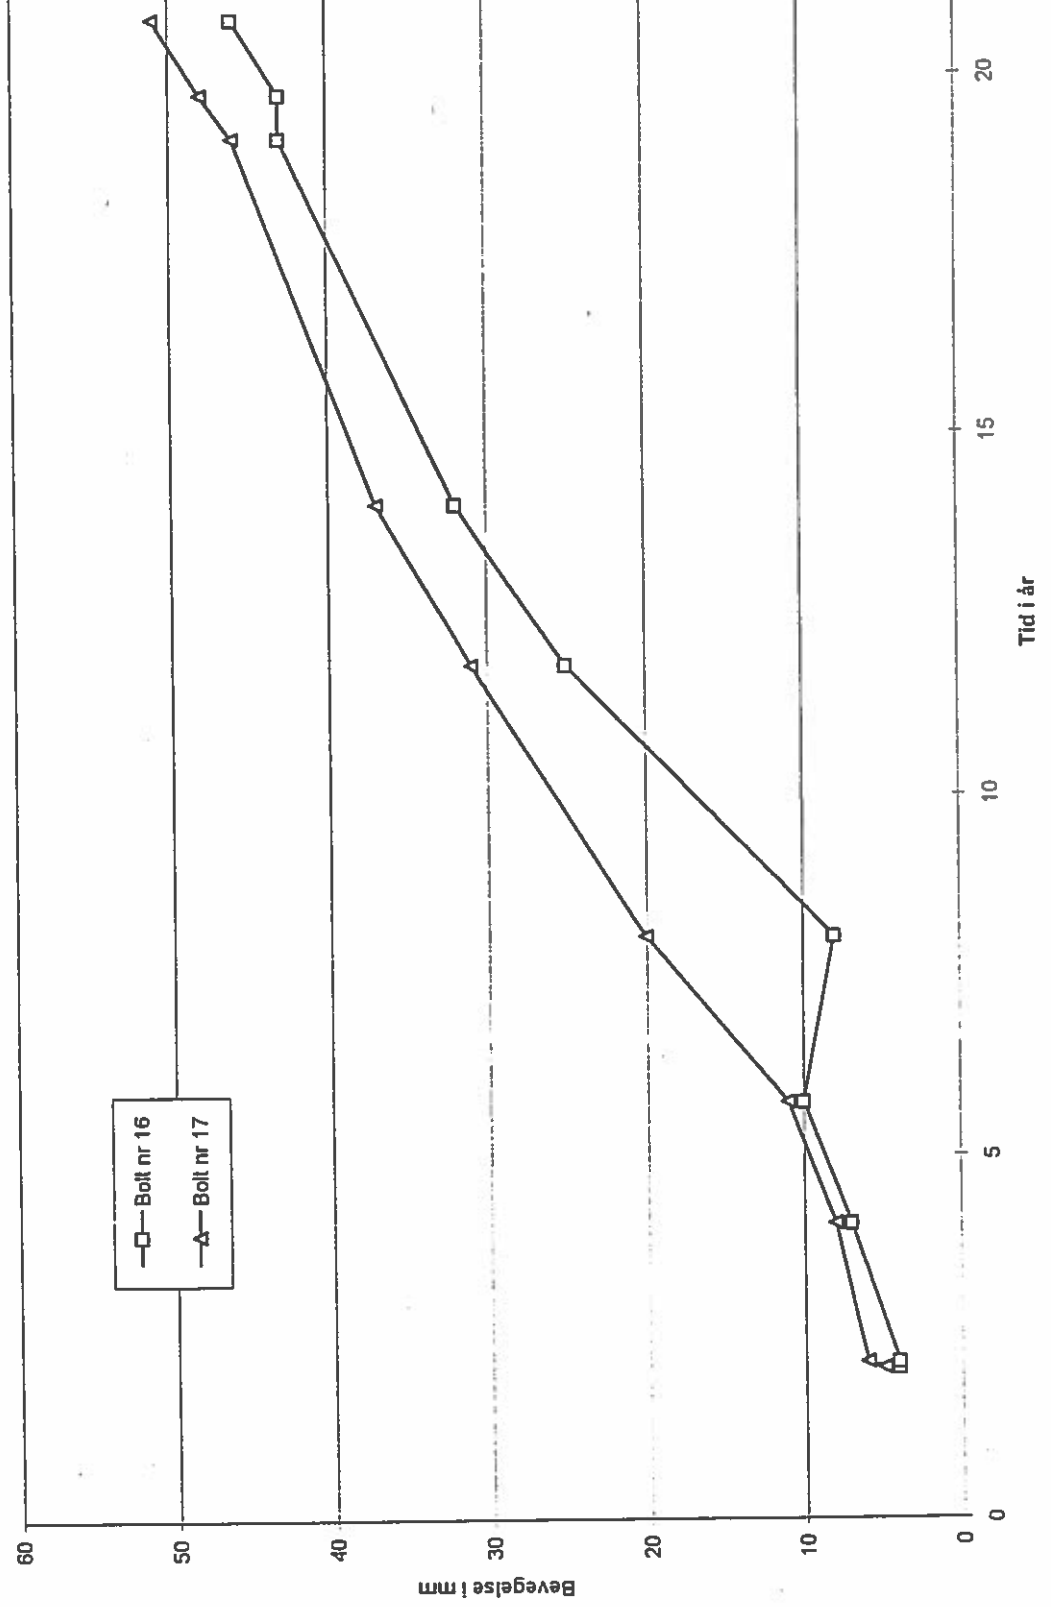
Deformasjoner ved måleboltene 16 - 17

LEIKANGER KOMMUNE	Rapport nr. 954069	Fig.
HALLANDSHAMMAREN	Tegner EG	Dat. 96-
Deformasjoner ved måleboltene 16 og 17 siden 02.10.1974	Kontrollert <i>[Signature]</i>	<i>[Signature]</i>
	Godkjent <i>[Signature]</i>

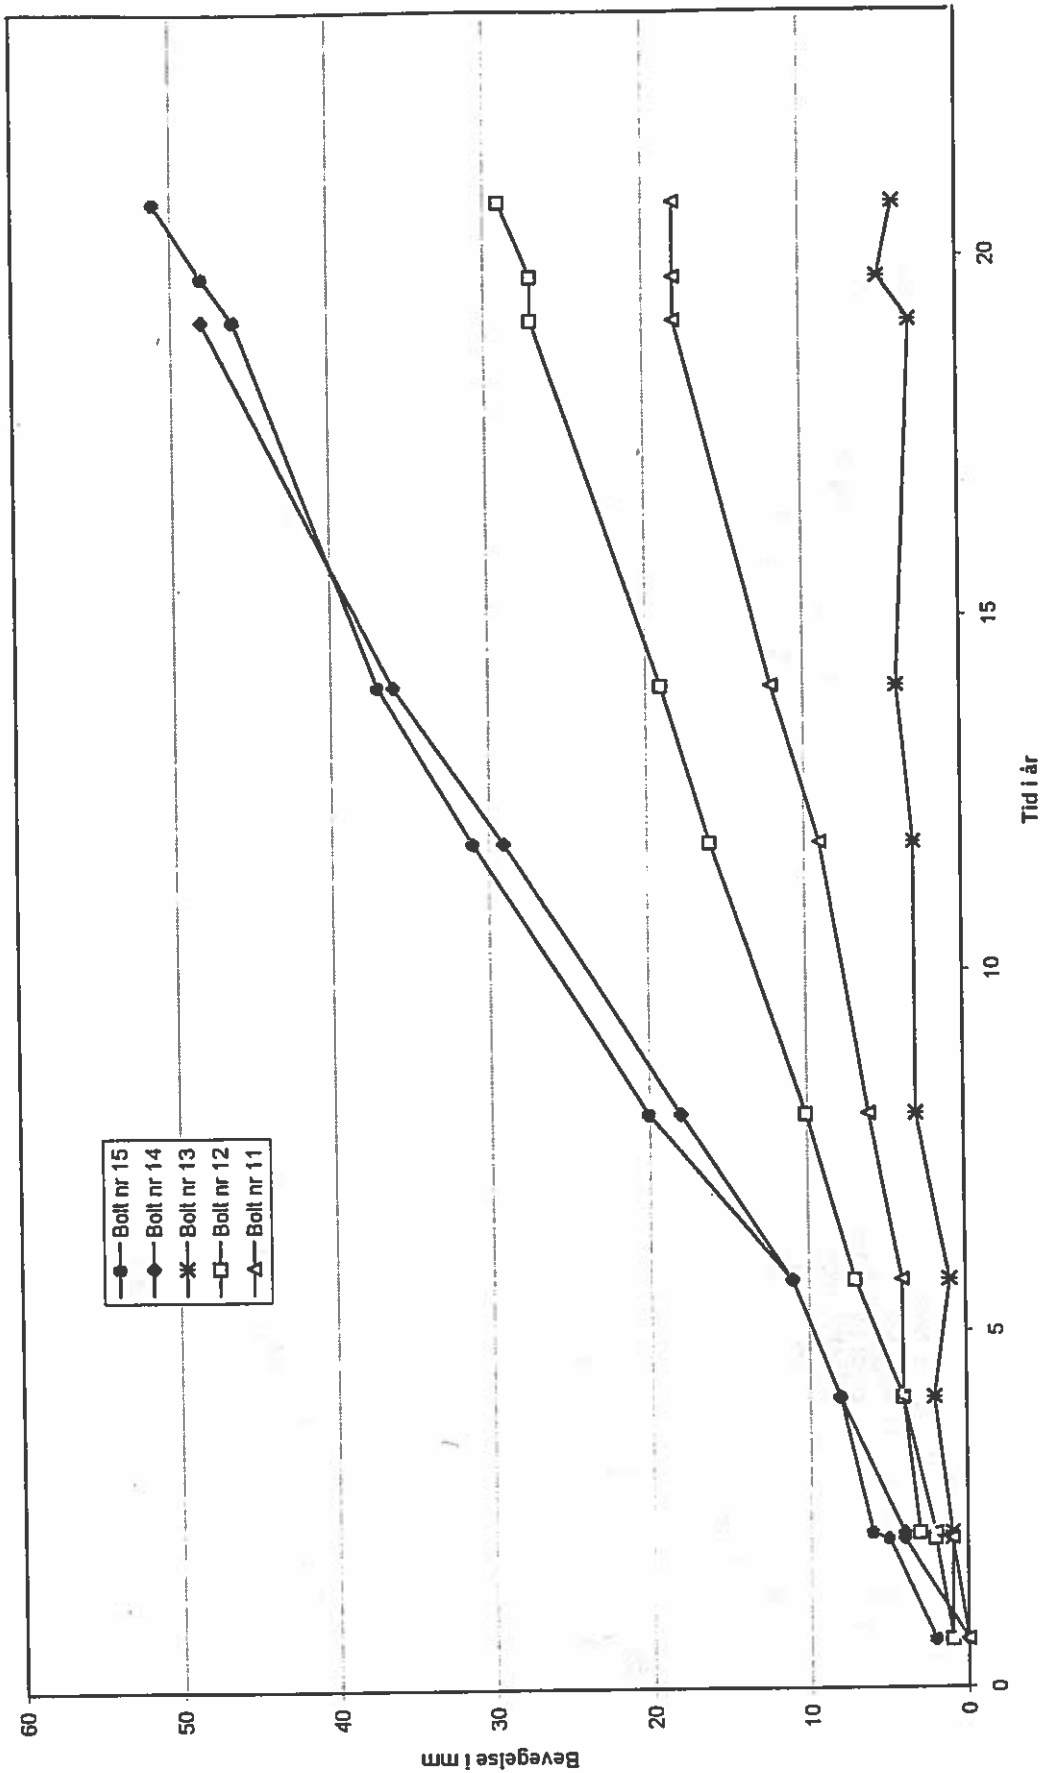
LEIKANGER KOMMUNE	Rapport nr. 954069	Figur nr. 6
	Tegner EG	Dato 96-03-c
HALLANDSHAMMAREN	Kontrollert <i>[Signature]</i>	
	Godkjent <i>[Signature]</i>	
Deformasjoner ved måleboltene 11 - 15 siden 02.10.1974

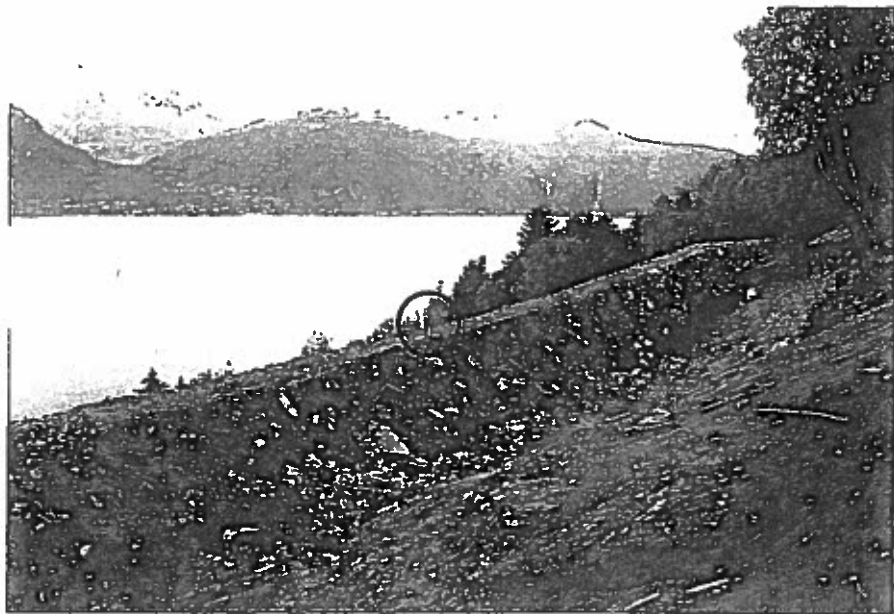
Foto nr.1. Sikringsvollen under Hallandsberget.

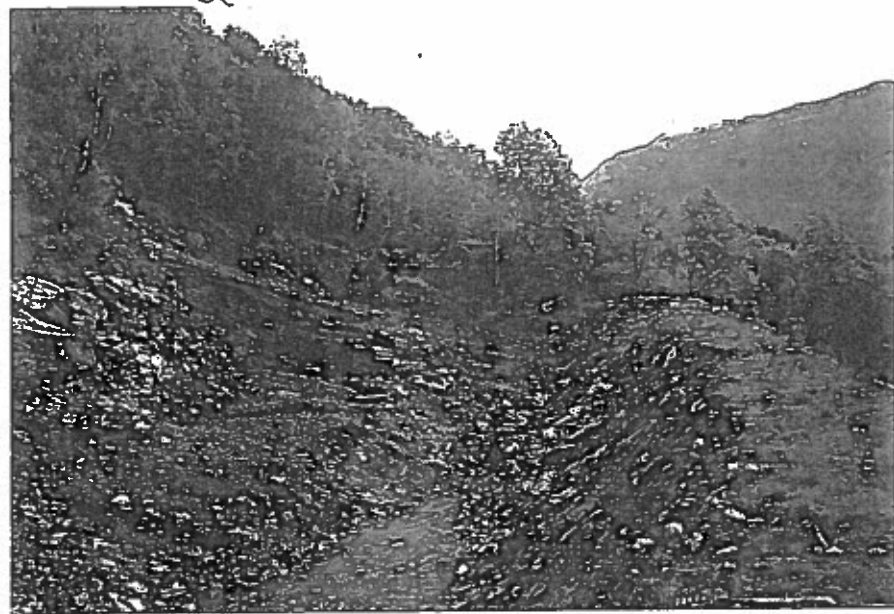
Foto nr.2. Framstikkende fjellknaus i fanggravens østre del reduserer vollhøyden og fanggravens effekt.
