OPPDRAAG	Kronstad oppveksttun	DOKUMENTKODE	10211461-RIBfy-NOT-003
EMNE	Tilstandsanalyse svømmehall	TILGJENGELIGHET	Åpen
OPPDRAAGSGIVER	HENT AS	OPPDRAAGSLEDER	Tørres H. Nordnes
KONTAKTPERSON	Marianne Larsen Midthun	SAKSBEHANDLER	Oddmund Vingdal
KOPI		ANSVARLIG ENHET	10233043 Bygningsforvaltning og Bygningsfysikk Vest

Multiconsult har utført en byggeteknisk tilstandsanalyse av svømmehallen på Hunstad skole.

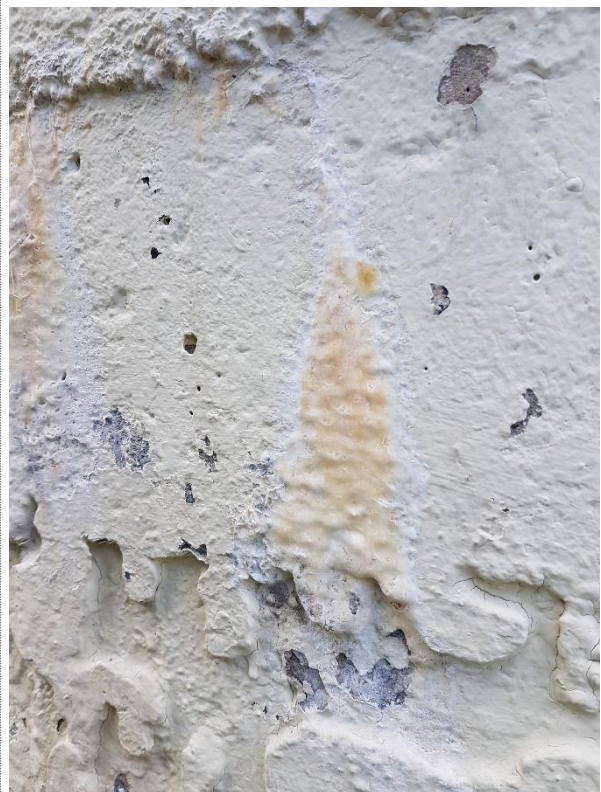
Bilde nr. 1.08 Kalkutfellinger på nordvestfasade

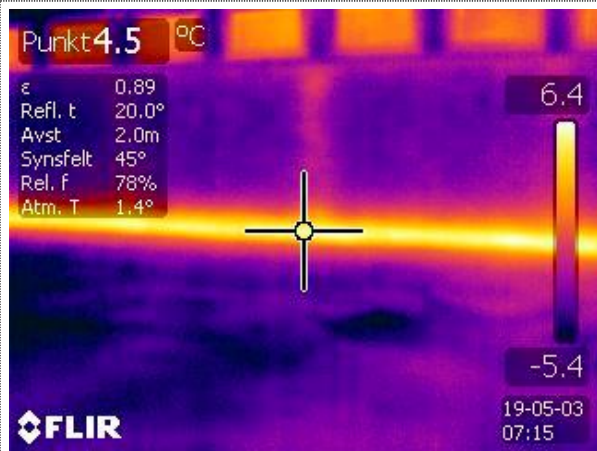
Bilde nr. 1.14 Termogram. Viser betydelig kuldebro i overgang etasjeskiller. Informasjon i nest øverst felt på termogrammet er ikke korrigert før termografering.

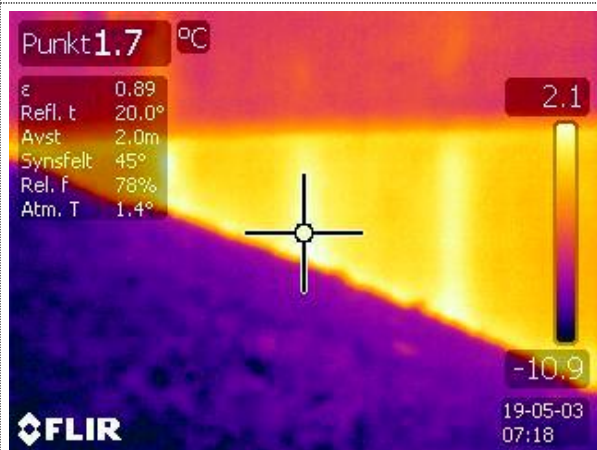
Bilde nr. 1.16 Termogram. Viser betydelig kuldebro i form av søyler inne i skallmur. Informasjon i nest øverst felt på termogrammet er ikke korrigert før termografering.

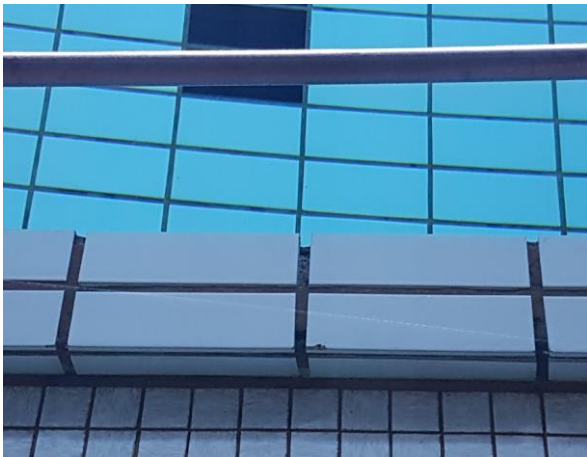
Bilde nr. 1.21 Tæring av fuger, ved rampe ned i basseng

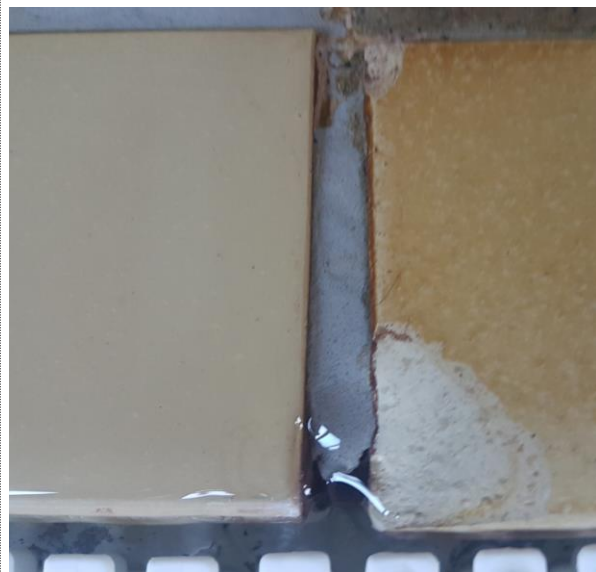
Bilde nr. 1.22 Eksempel på tæring av fuge i basseng, samt avskaling av keramisk flis.

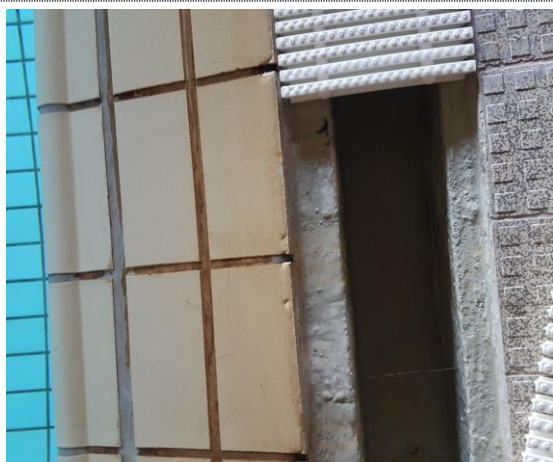
Bilde nr. 1.27 Misfarging av fuger

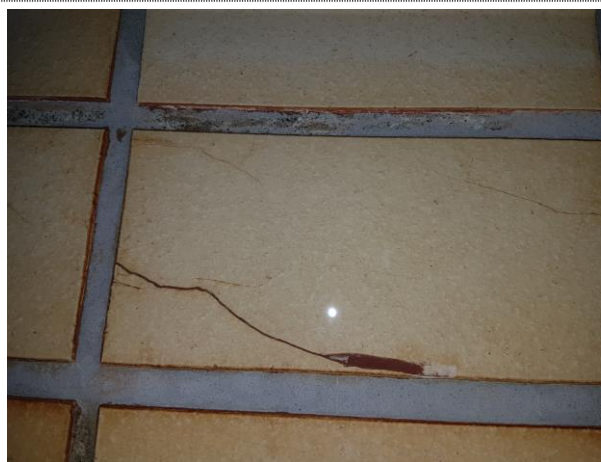
- Brudd i flis, se eksempel i Vedlegg 2 - Bilde nr. 1.28.
- Gang, garderobe og WC:
 - Gang/garderobe utenfor basseng er utsatt for fuktbelastning og generell slitasje. Fallforhold fører til fuktbelastning langs med skillevegg. Dette gir kalkavsetning og tilsmussing av fuger og fliser i nedsenkning ved dør, samt langs med skillevegg inn mot dusjanlegg, se Vedlegg 2 - Bilde nr. 1.52, 1.53 og 1.54.

Bilde nr. 1.28 Brudd i keramisk flis

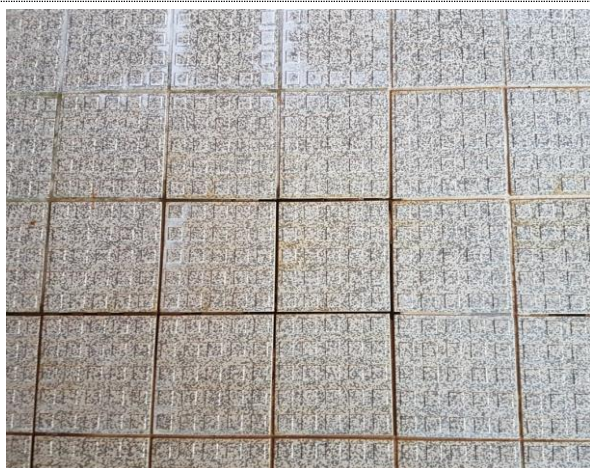
Bilde nr. 1.29 Eksempel på større parti med bom i fliser på promenadedekke. Partiet har også fuger som er helt tæret bort.

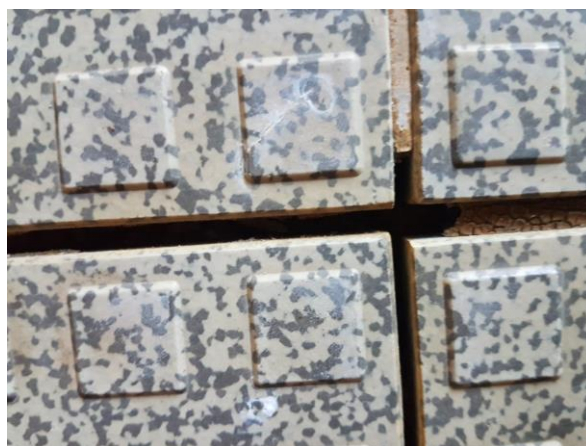
Bilde nr. 1.30 Nærbilde av fuger som er tæret bort på promenadedekke.

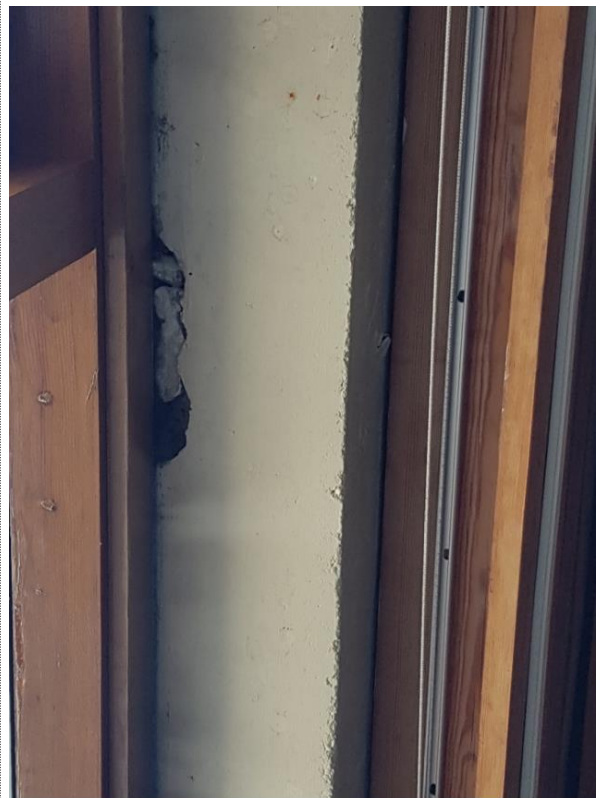
Bilde nr. 1.44 Avskaling i betongdrager over vindu.

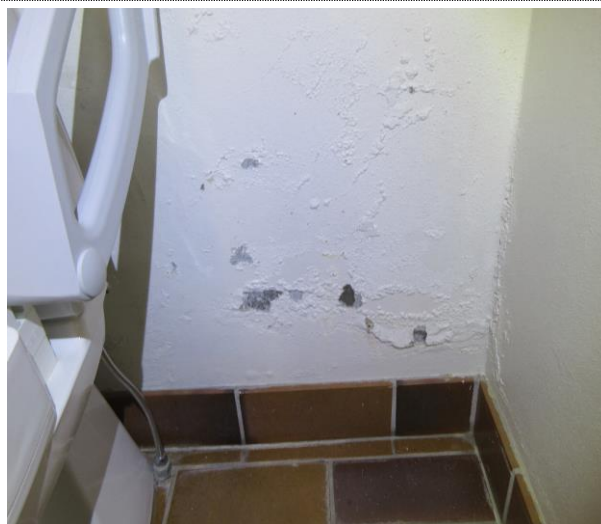
Bilde nr. 1.57 Blemmer i malingsfilm som følge av saltavsetninger i jentegarderobe

Garderobe og WC						
24	Innvendige flater i garderobe	Tilfeller av blemmer, avflassing og saltavsetninger. Et tilfelle av brekkasje av flis.	Det anbefales at det utføres malerarbeider på alt av veggflater mht estetikk. Flis med brekkasje skiftes.	1.57-1.60 og 1.64	1	9	1
	Øvrig						
26	Gesims, takrenner og nedløp	Ikke vurdert. Det registreres utett nedløp som fører til fuktbelastning på yttervegg	Nedløp skjøtes i sammen. Omfang: 1 stk.	1.04	2	7	2
<i>Snittverdi pr registrering</i>						2,1	6,8
SUM BYGNINGSMESSIG NETTO

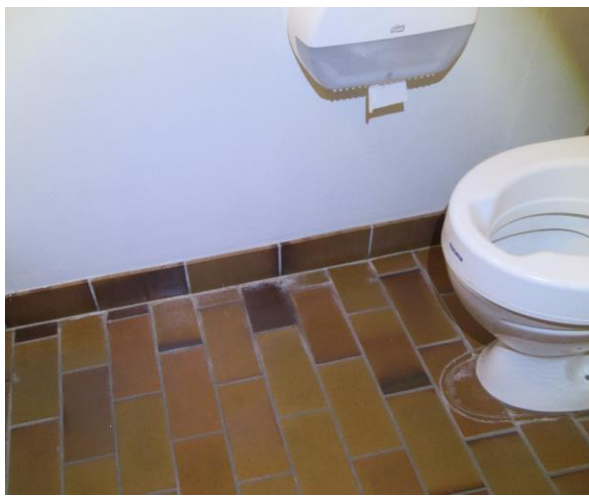
Bilde nr. 1.59 Kalkufelling i gulvflis ved WC i vegg inn mot svømmehall

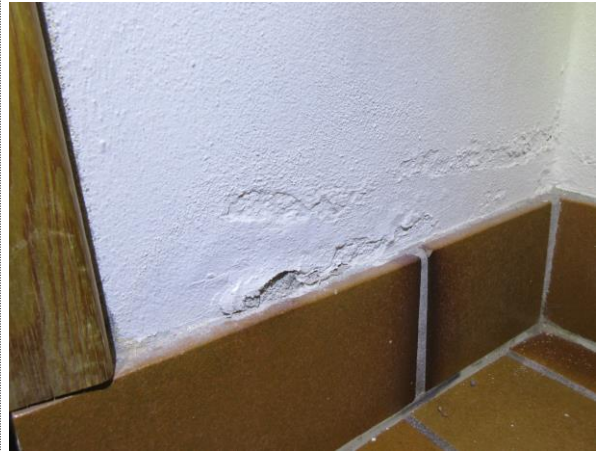
Bilde nr. 1.60 Blemmer og malingsavflassing i malingsfilm ved WC

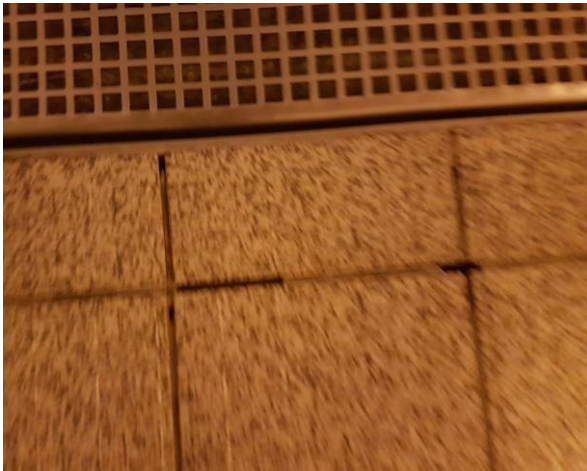
- Avleiinger i renne og korrosjon i sluk, se Vedlegg 2 - Bilde nr. 1.65.

Bilde nr. 1.65 Manglende fuger mellom fliser i dusjanlegg.

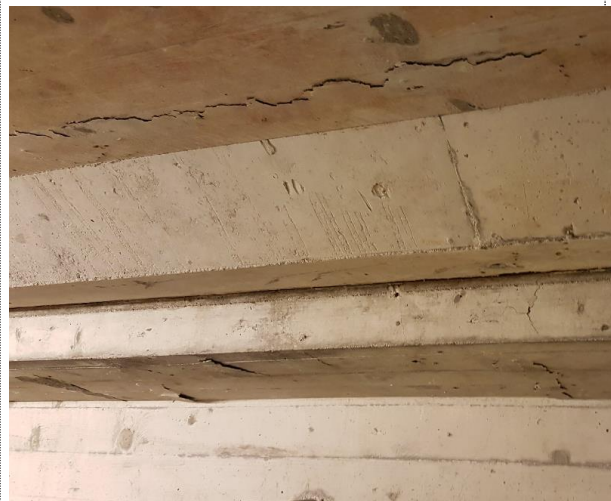
Armeringskadene i de delene som befinner seg over utjevningssassenget er mer omfattende enn for delene ellers. Det er ingen overdekning over bassenget og avdunsting av klorholdig vann antas derfor å være årsaken til korrosjonsskadene her. Det ikke utført kloridmålinger over utjevningssassenget.

Armeringskorrosjon i øvrige deler i underkant av skvalperenne skyldes at armering ligger i karbonisert betong, og som følge av lekkasjer fra utett fuge mellom renne og dekke.

Bilde nr. 1.68 Korrodert armering og avskaling i del av konsoll/underkant av renne i del over utjevningsbasseng. Synlig korrodert bølgearmoring i del direkte utenfor basseng.

Skader på armering i bærende konsoll må repareres mekanisk. Realkalisering av betongen bør utføres. Omfattende avmeisling av betong i deler over utjevningssassenget. Det bør undersøkes hvilke kloridkonsentrasjoner det er i betongen i konsoll i utjevningssassenget. Utjevningssassenget tildekkes slik at ikke nye skader oppstår.

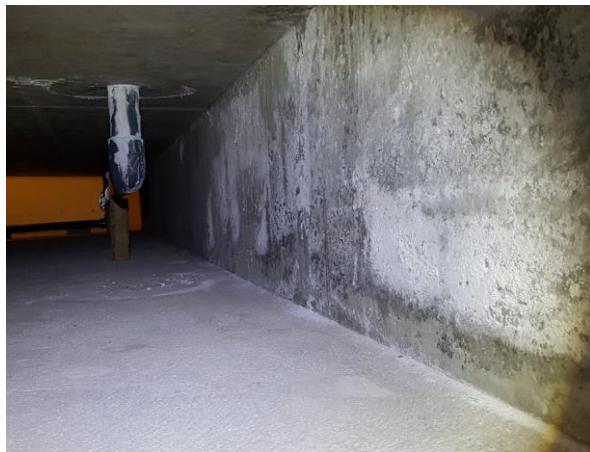
Bilde nr. 1.71 Kalkutfelling på vegg underkant av bassengtrau

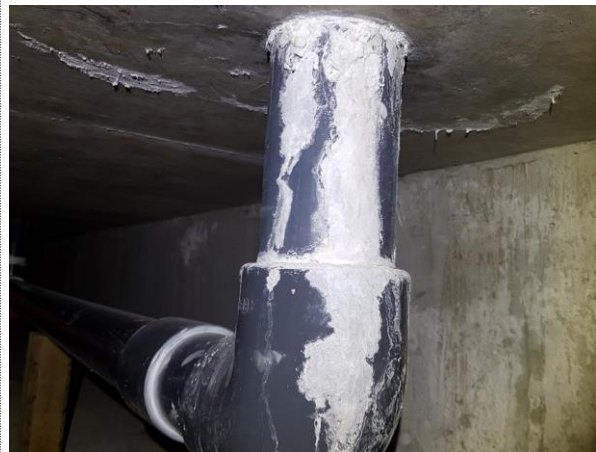
Bilde nr. 1.72 Kalkutfelling rundt rørgjennomføring

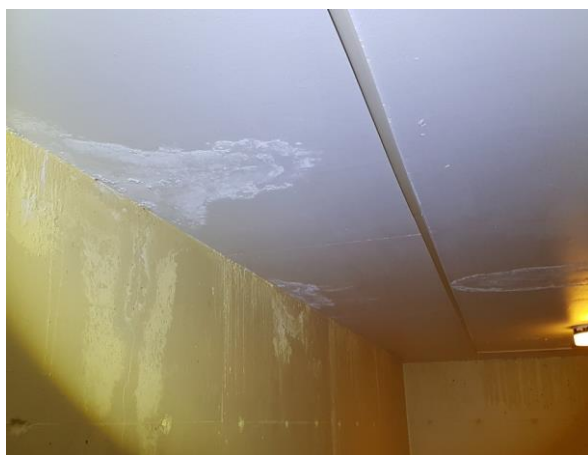
- Fuktutslag, stalaktitt og skjolder med kalk som har spredt seg fra yttervegg, se Vedlegg 2 - Bilde nr. 1.75 og 1.85.
- Skjolder med kalk som har oppstått ut fra mindre riss i underkant av dekke
- Klorider: Kloridmålinger viser at armeringen ligger i betong som har kloridinnhold under anbefalt grenseverdi på 0,4 %.
- Karbonatisering: Karbonatiseringsmålinger viser at karbonatiseringsfronten er kommet frem til og forbi armeringen. Minimumsoverdekning er 15,0 mm, mens gjennomsnittlig karbonatiseringsdybde er 26,7 mm.

Bilde nr. 1.75 Kalkavsetninger på dekke og yttervegg

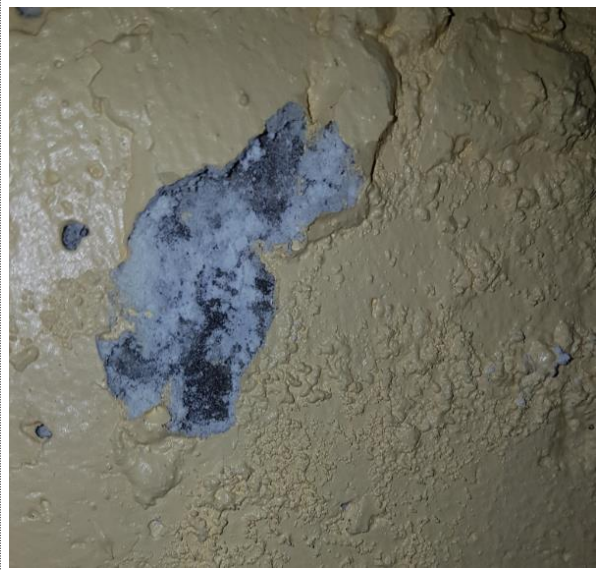
Bilde nr. 1.78 Nærbilde av saltavsetning og blemme i malingsfilm på bassengtrau

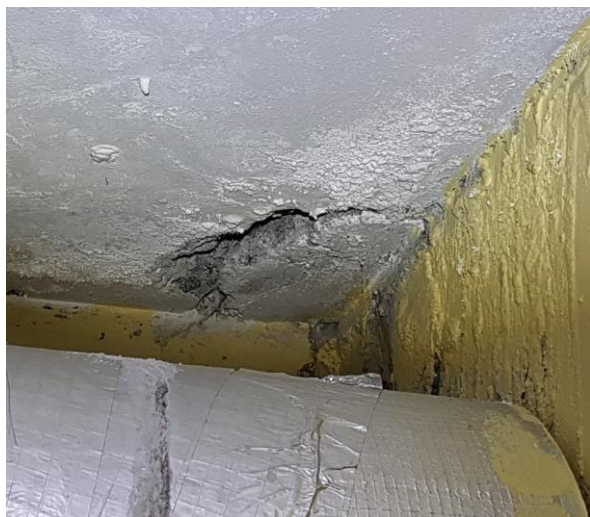
- Armeringskorrosjon, bom, avskaling og riss:
 - Korrodert armering i dekke i yte del av teknisk kjeller, se Vedlegg 2 - Bilde nr. 1.84.
 - Avskaling i hjørne på dekke vendt mot yttervegg, se Vedlegg 2 - Bilde nr. 1.79.
 - Korrodert armering og omfattende oppsprekking langs med hele dekket i del under utjevningssassenget, se Vedlegg 2 - Bilde nr. 1.67.
- Lekkasje og utfelling
 - Det er ikke membran på dekket. Yttervegg er ført ned mot dekke uten bruk av sokkel. Åpne spalter og ingen fuktsikring mellom tegl og dekke medfører lekkasje i overgang yttervegg dekke, se eksempel i Vedlegg 2 - Bilde nr. 1.34.
 - Omfattende kalkutfelling med stalaktitt rundt sluk- og rørgjennomføring av stål, se Vedlegg 2 - Bilde nr. 1.86.

Bilde nr. 1.79 Avskaling på dekke inn mot yttervegg

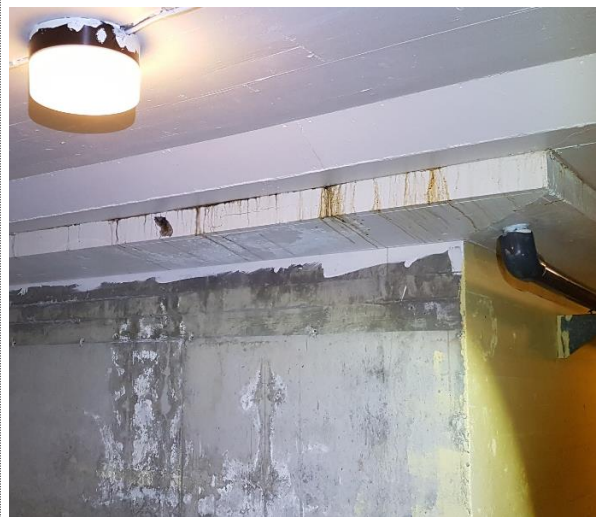
Bilde nr. 1.80 Rennemerker av forurenset vann fra fuge. Kalkutfelling på vegg

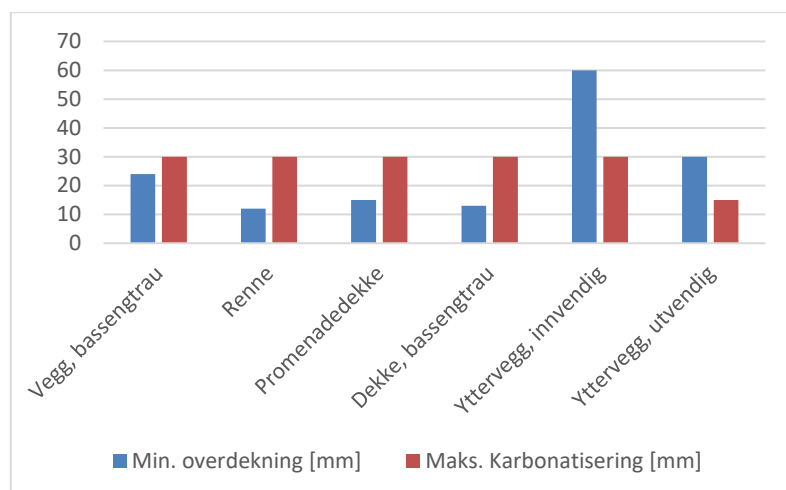
Figur 3 - Min. overdekning og maks. karbonatisering

Figur 3 viser minimumsverdier for overdekning plottet mot maksimumsverdier for karbonatisering. Som figuren viser er det for hver enkelt bygningsdel større karbonatiseringsdybder enn det er overdekning, med unntak av ytterveggen mot sør-vest.

Med unntak av ytterveggen mot sør-vest, viser prøvestedene at armeringen ligger i karbonisert betong. Siden karboniseringsfronten har passert armeringen, og denne har begynt å korrodere, så er restlevetiden til konstruksjonsdelene oppbrukt.

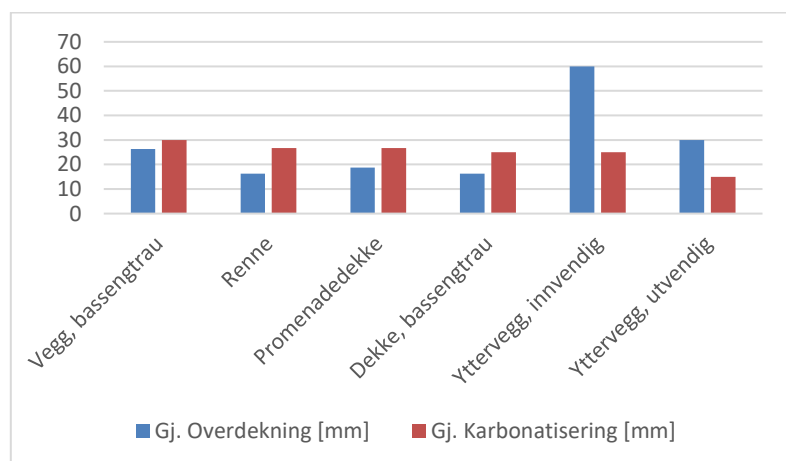
Figur 4 - Gjennomsnittlig overdekning og gjennomsnittlig karbonatisering

Figur 4 viser gjennomsnittlig overdekning plottet mot gjennomsnittlig karbonatisering. Som figuren viser er det for hver enkelt bygningsdel er gjennomsnittlig karbonatiseringsdybde større enn den gjennomsnittlige overdekningen, med unntak av ytterveggen mot sør-vest.

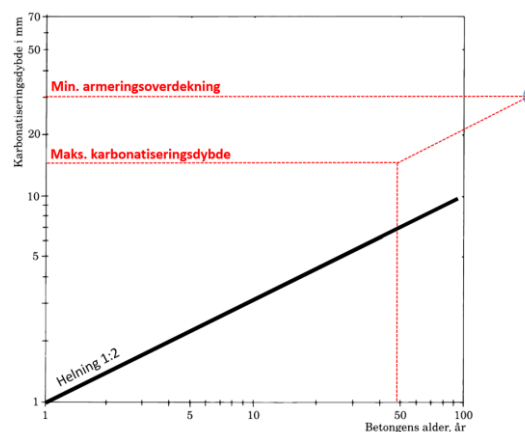
Betongens alder, karbonatiseringsdybde og armeringsoverdekning bestemmer konstruksjonens restlevetid. Det er valgt å ta utgangspunkt i registrert karbonatiseringsdybde og armeringsoverdekning målt på utvendig side av ytterveggen. Betongens alder er satt til 48 år. Som det fremgår av Figur 6, er restlevetid til begynnende korrosjon på grunn av karbonatisering over 50 år.

Figur 6 – Beregning av restlevetid til yttervegg mot sør-vest, modifisert (Betongelementboka, Bind D)

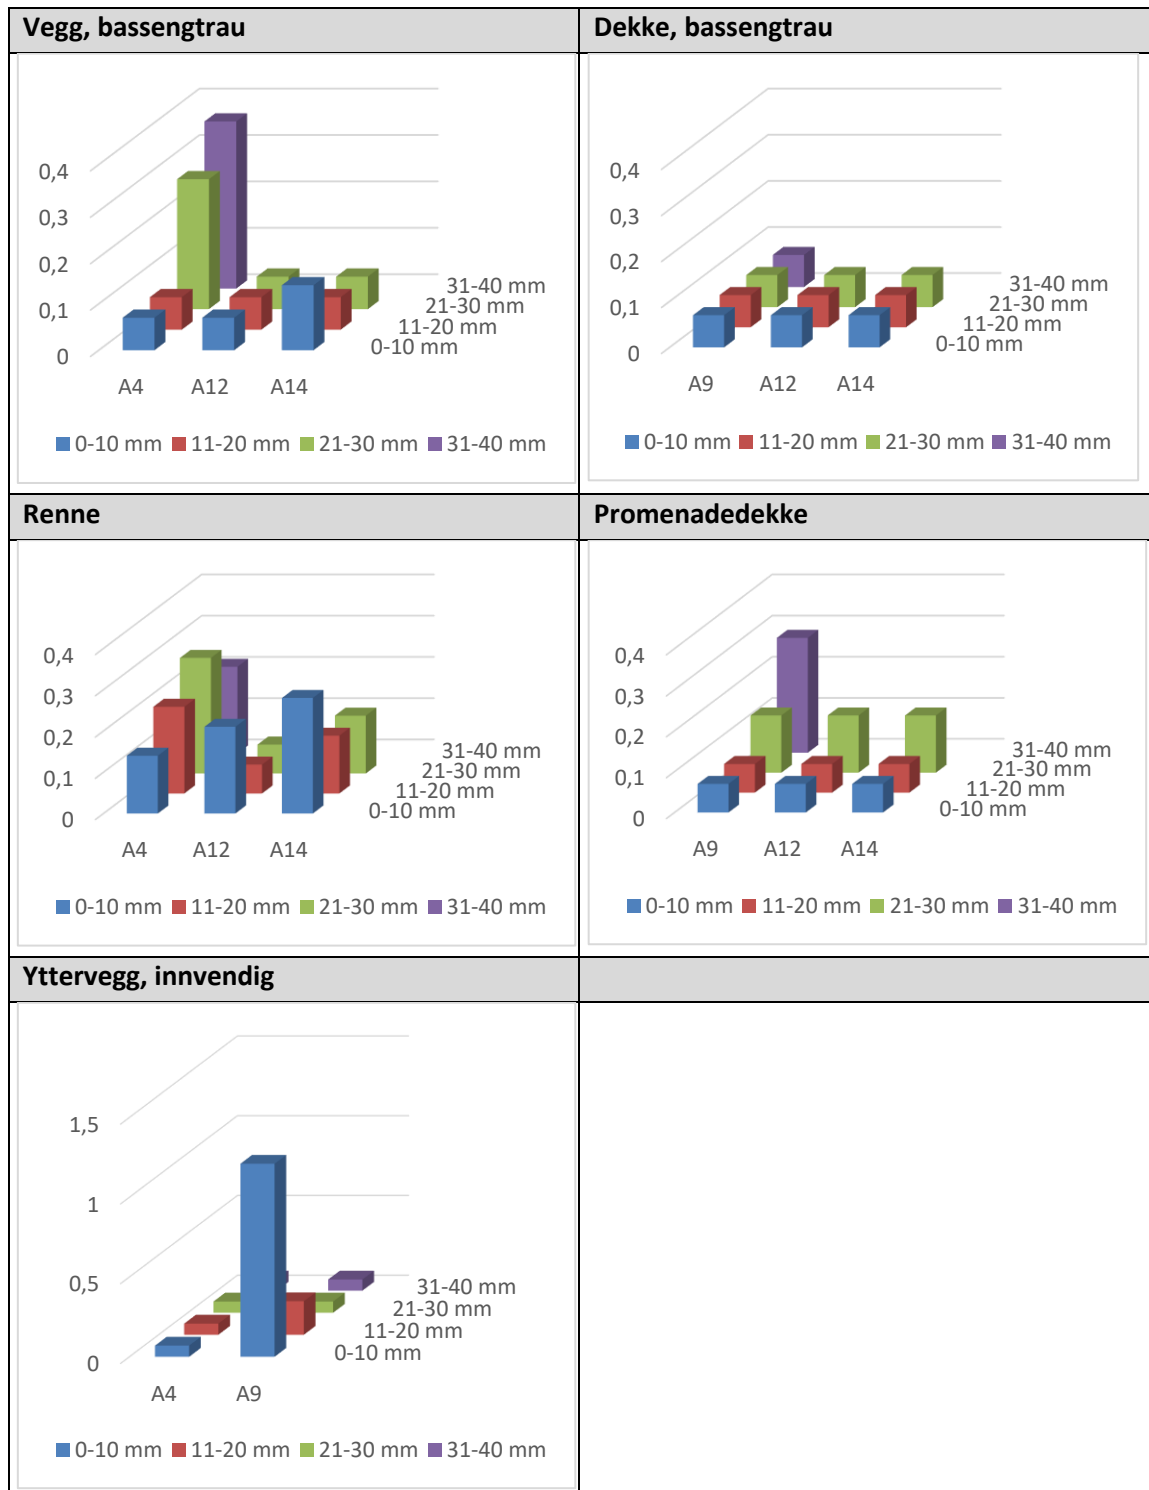
- Dette setter krav til at kloridinnholdet i betongen må være under 0,4 % av sementvekten for at armeringskorrosjon initiert av klorider skal kunne utelukkes.
- Kloridprofilene for de 15 prøvestedene viser at det er neglisjerbar sannsynlighet for kloridinitiert korrosjon, med unntak av prøvested YV.A9. Samtidig er kloridnivået målt i intervallet 0-10 mm, og overdekningsmålingene viser at armeringen ikke ligger i dette intervallet. I resterende dybder viser profilen at betongen har et kloridinnhold som er under tillatt grenseverdi på 0,4 %.

- Tabell 5 gir en grafisk fremstilling av kloridinnholdet ved ulike dybder i bygningsdelene (kloridprofil). Bygningsdelenes kloridprofil er ikke entydig, og kloridprofilene i de ulike prøvestedene viser både avtagende og økende kloridinnhold innover i betongen. For promenadedekket viser kloridprofilene i samtlige prøvesteder at kloridkonsentrasjonen er økende innover i betongen, som kan tyde på at kloridene kommer fra oversiden. For resterende bygningsdeler er det ingen tydelig trend, og kloridinnholdet er både økende og avtagende innover i betongen. Basert på resultatene er det rimelig å anta at betongen også tar opp klorider fra luften i teknisk rom.

Tabell 5 - Kloridkonsentrasjon i hvert intervall. Hvert punkt er angitt med aksenummer iht. Figur 2.
