BACHELOROPPGÅVE

Analyse av Sande skule

Analysis of Sande school

25.05.2021

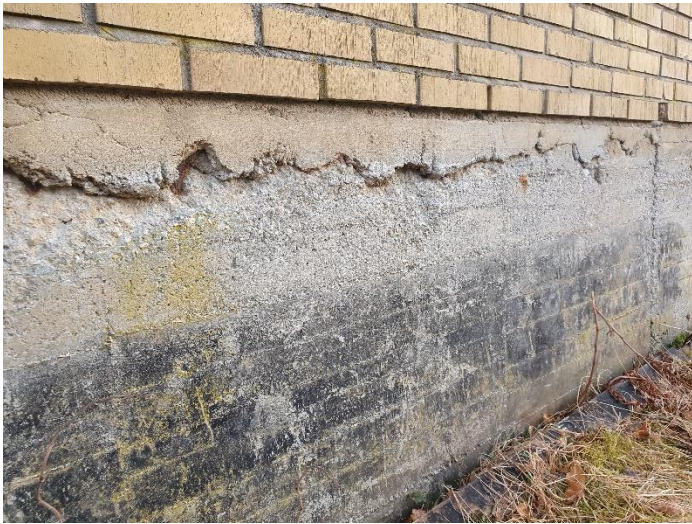
Figur 101 Betongvegg dårleg flikking, plan 0

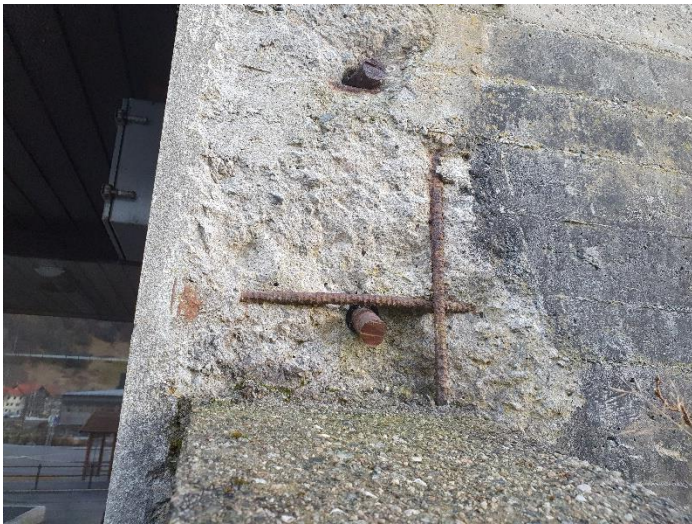
Figur 103 Betongvegg synleg armering, plan 0

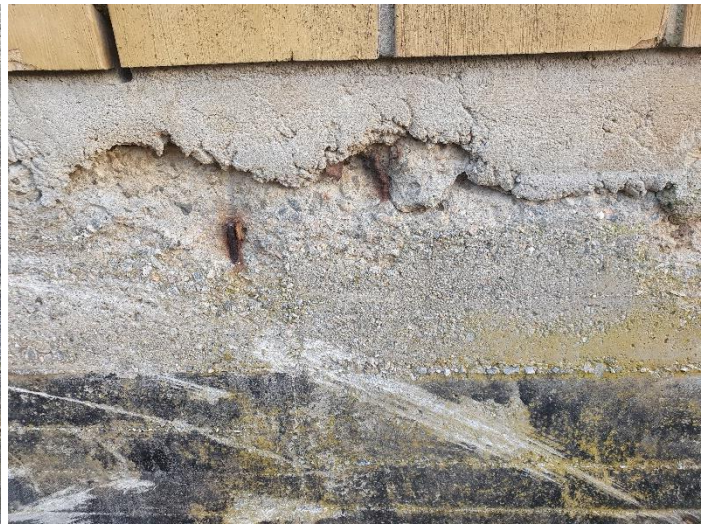
Figur 104 Betongvegg synleg armering, plan 0

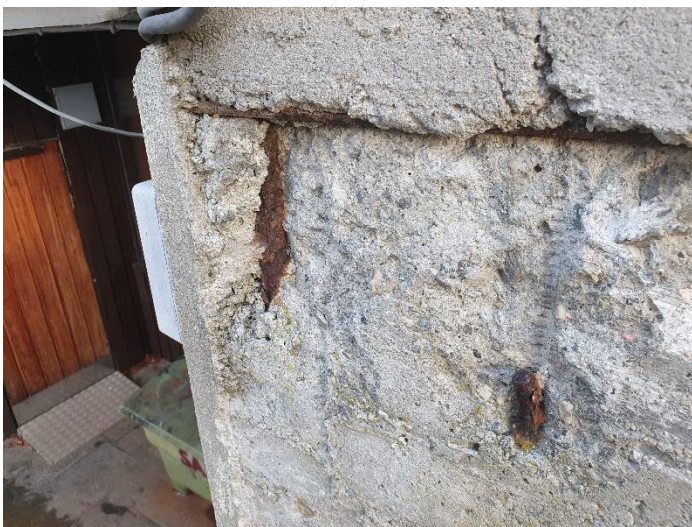
Figur 105 Betongvegg synleg armering, plan 0

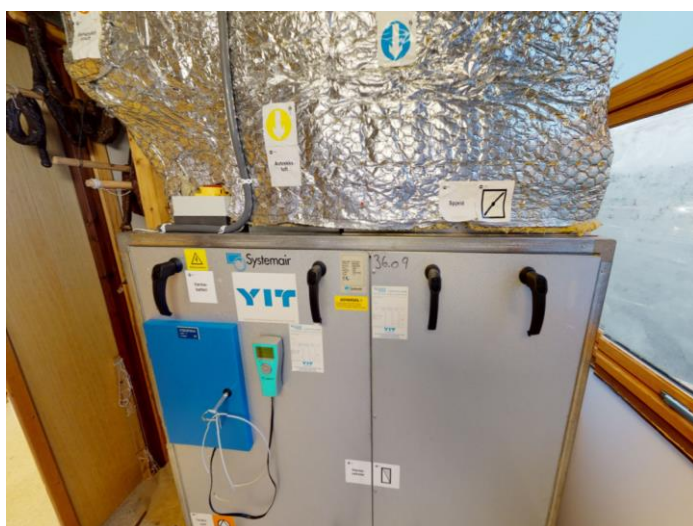
Figur 135 Ventilasjonsaggregat i teknisk rom, plassert i fløy A plan 0

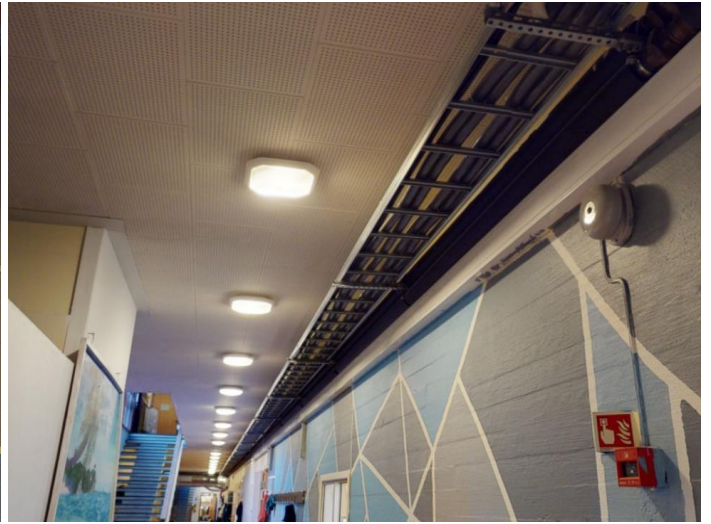
Figur 137 Synleg ventilasjonskanal

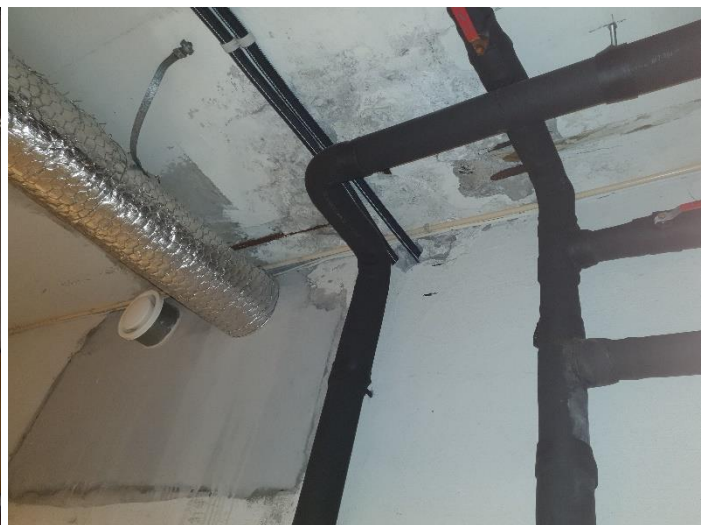
Figur 407 Synleg armering i dekke under basseng, plan 0

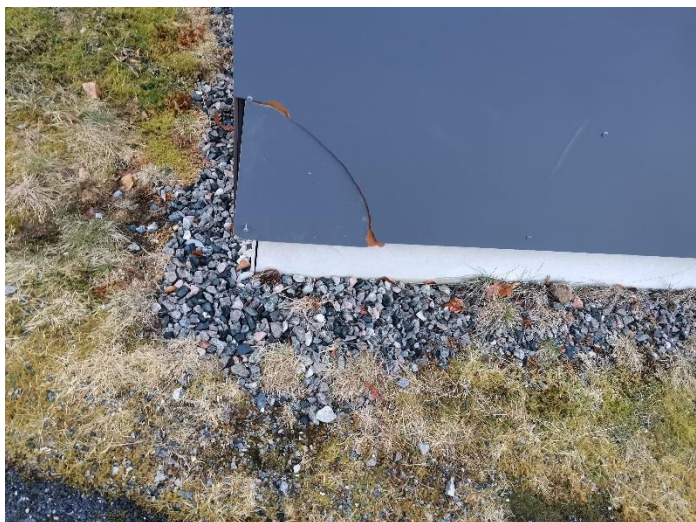
Figur 414 Hol i fasadeplate

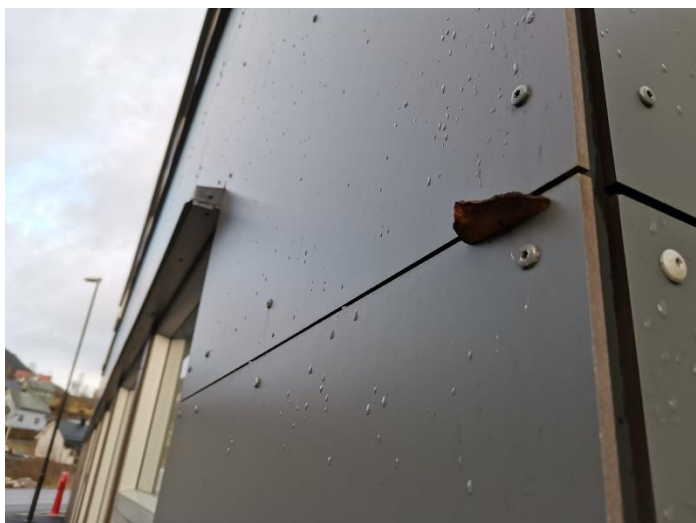
416 Mosevekst på fasaden

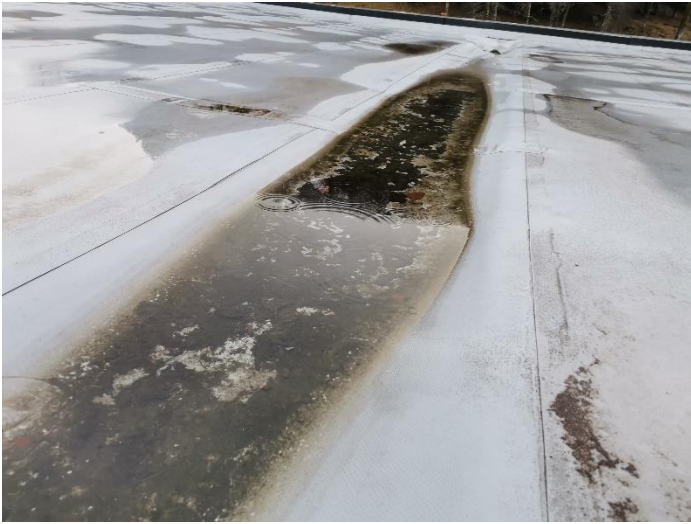
Figur 607 Dam på tak
