Tilstandsanalyse

SLETTEBAKKEN SKOLE

Gjennomførelsesdato: (07.02.23), 27.02.23 og 28.03.23

Høyskolen på Vestlandet

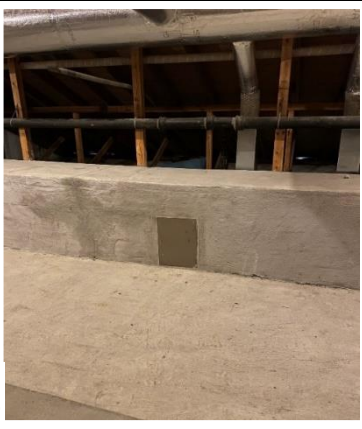
<p>Beskrivelse av dagens tilstand</p>	<p>Lite dokumentasjon, men fra gamle plantegninger og visuelt kan det se ut som betong og tegl i vegger.</p> <p>På loftet ser man det er en kraftig konstruksjon av betong, ser ut som den er lagt til etter opprinnelsestid.</p> <p>Rett opp i treverket for taket, ingen isolasjon på loft eller vegger.</p> <p>Bilde 1: Illustrasjon av betongkonstruksjon på loft, privat foto</p>

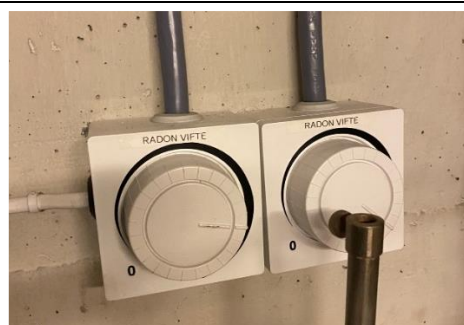
Bilde 27: Gamle brytere, denne lokalisert ved "bomberom" under administrasjonsfløy, privat foto

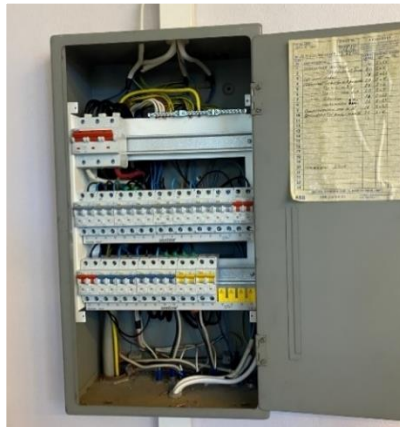
Bilde 33: Modernisert sikringskap på kjøkken installert 27.02.23, privat foto

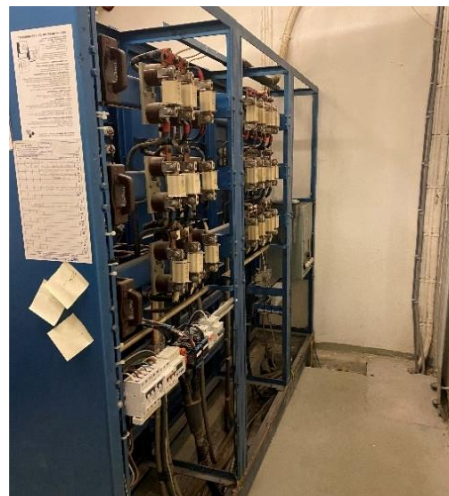
Variasjon av skrusikringer og farlige løsninger i teknisk rom.

Bilde 32: Bakside skrusikringer, privat foto

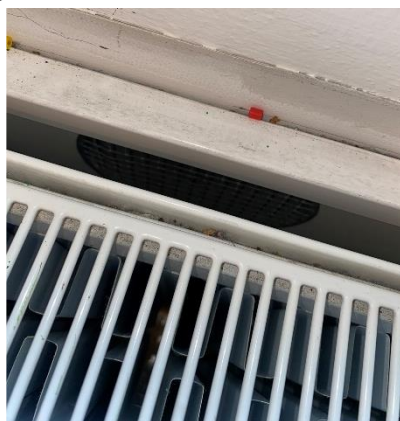
<p>Beskrivelse av dagens tilstand</p>	<p>Hovedsakelig avtrekksanlegg uten gjenvinner.</p> <p>Det er laget luftkanaler bak radiatorer i klasserom og generelt andre vegger. Dette medfører at U-verdien på veggene er uforholdsmessig høye.</p> <p>Fungerende ventilasjon på toalett</p>	  <p>Bilde 37: Utvendig ved avtrekkshull, privat foto</p>

Bilde 40: Avtrekksløsning bak radiator i klasserom, privat foto

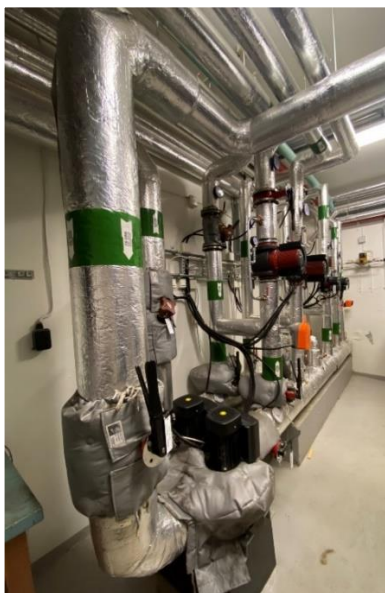
Bilde 44: Fjernvarmesystemet i kjeller, levert av Eviny, privat foto

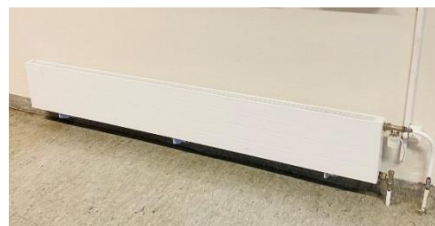
Bilde 46: Radiator i korridor som ikke er i bruk, privat foto

<p>Bilde 49: Noen isolerte og noen gamle rør, privat foto</p>
Tiltak	<p>Isolere gamle rør da det har større kostnad å fjerne disse. Dette vil bidra til et lavere varmetap ut i fyrrommet, og heller frakte varmen rundt i bygget dit det skal. Fjerne radiatorer og ovner som ikke er i bruk. Installere regulatorer på vegg som kan fjernstyres som brukere ikke får tak i. På denne måten kan man redusere hærverket også, og kontrollere mer bruken av radiatorene.</p>

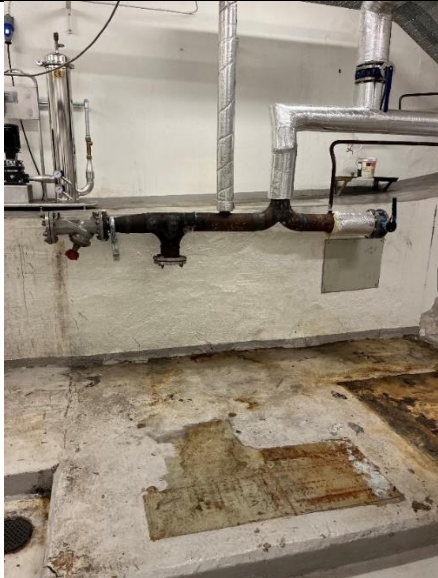
Gamle rør i fyrrom som er koblet på det nye systemet. Avgir varmetap ut i rommet istedenfor å frakte varmen rundt til byggene.

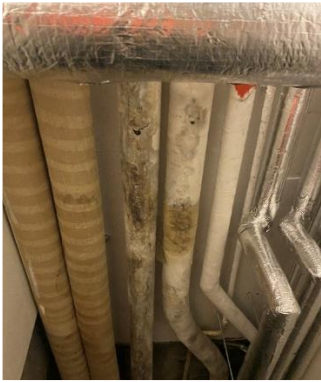
<p>Bilde 52: Generelt gamle rør, privat foto</p>

<p>Bilde 53: Vaskerom/bøttekott lokalisert under administrasjonsavdeling, privat foto</p>
<p>Tiltak</p>	<p>Rør bør undersøkes og utbedre om nødvendig. Installere en vifte i bøttekott som fjerner forurensende lukt.</p>

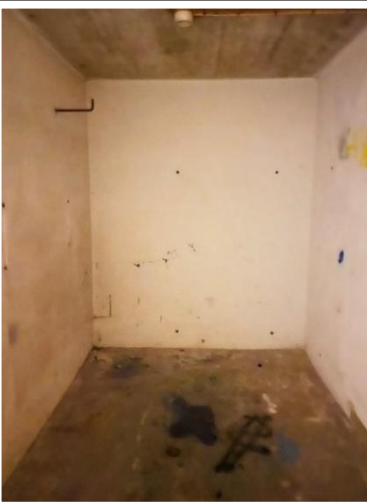
Utfordring	<p>Antatt samme problem som ved bygg 1, saltutslag som indikerer utfordringer med betong og armering. Generelt dårlig utnyttelse av hele konstruksjonen. Kjeller er så å si oppbevaring.</p>	
Tiltak	<p>Videre undersøkelse av betong og armering.</p>

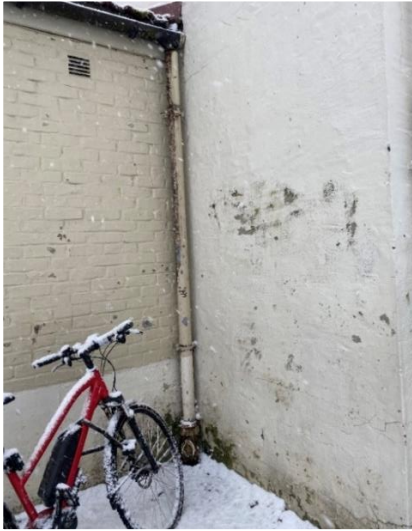
<p>Bilde 59: Overgang mellom vaktmesterbolig og bygg 2, noen merker i fasade på bygg 2, privat foto</p>

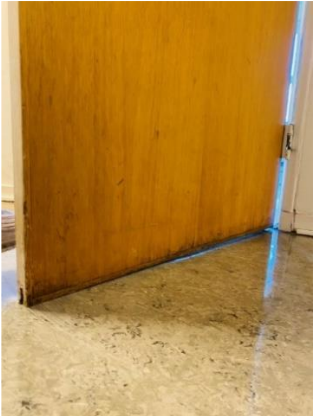
<p>Bilde 67: Skeiv dør/skeivt gulv. Dør går derfor ned i gulv og ødelegger gulvet, privat foto</p>	  <p>Bilde 65: Knust glassdør dekket med kryssfinér plate, privat foto</p>   <p>Bilde 66: Knust glassdør grunnert hærverk, privat foto.</p>
Tiltak	<p>Teakdører er noe slitt og gir varmetap da de ikke er så tette.</p> <p>Rehabiliterer eller skifter ut teakdører til samme stil grunnet verneverdi.</p> <p>Skifter innvendige dører til mer moderne og uten glass.</p>

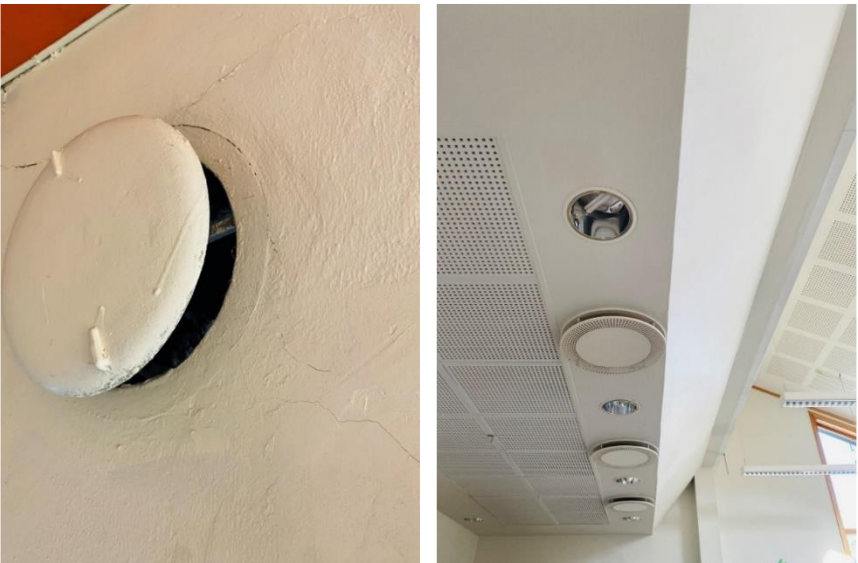
<p>Bilde 80: Balansert ventilasjon som ikke er så balansert. Vestsiden av bygget fungerer dårlig, her i form av ventilasjonkanaler, privat foto.</p>

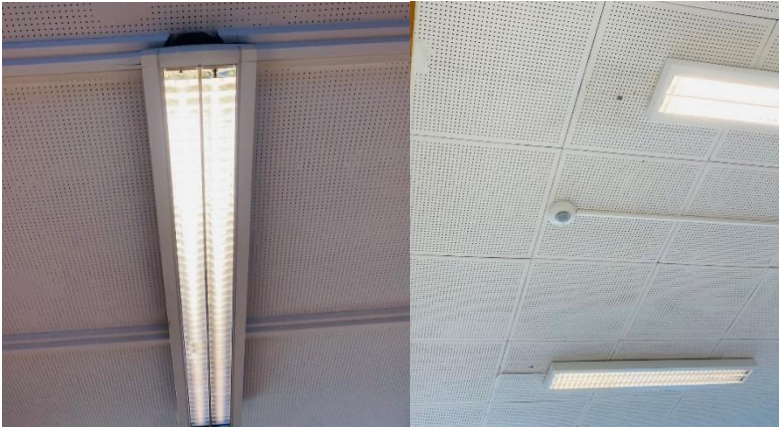
<p>Bilde 83: Lysrør, T5, privat foto Bilde 82: Bevegelsessensor, privat</p>
<p>Utfordring</p>	<p>Gamle lysbrytere. Lysstoffør T5 og T8 har høyere energiforbruk, og det er derfor fordelmessig å finne andre alternativ.</p>

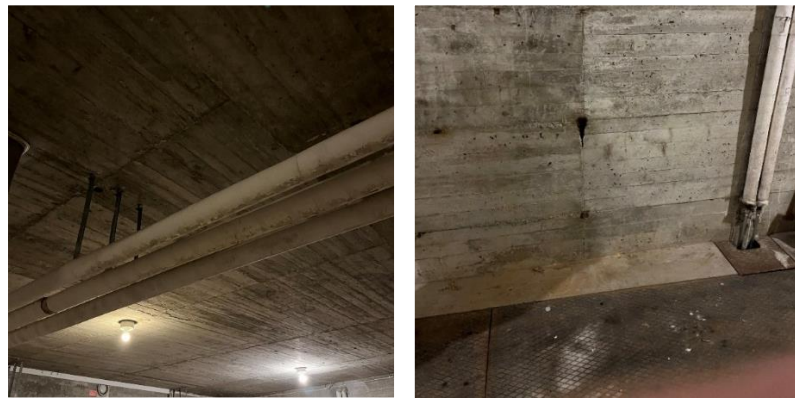
<p>Noe fuktinntrenging i kjeller.</p>
Tiltak	Undersøkelse av grunnmur for å se tilstanden og om drenering fungerer optimalt.

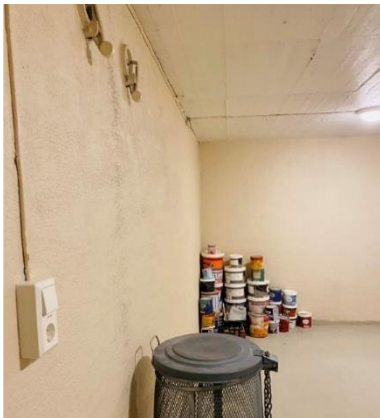
Utfordring	Kan være skader grunnmur med tanke på saltutslaget man ser på innsiden i kjelleren under trappen (se innvendig overflate).	
Tiltak	Undersøke konsekvens av saltutslag i betong og armering.

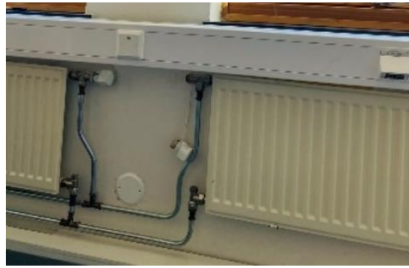
<p>Bilde 113: Radiatorer lokalisert ved inngang 2 (som ikke er i bruk lenger. Disse står på i en gang der det er en dør med stort varmetap. Privat foto</p>

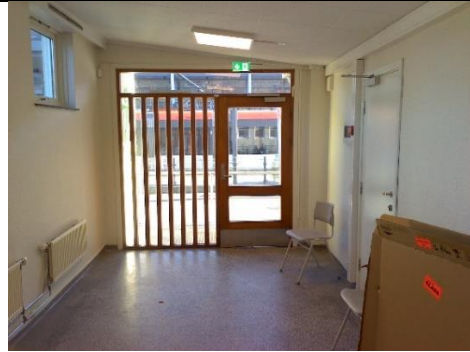
Bilde 114: Inngang nordside, teakdør, som ikke er i bruk, privat foto

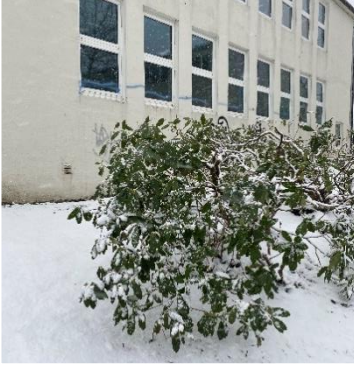
Beskrivelse av dagens tilstand	Skolebyggene omslutter lekeplassen. På utsiden av skolebyggene er det dekorert med rododendron og bark.
Utfordring	<p>Rododendron medfører dårlig drenering. Dette er det bymiljøetaten som styrer. Bergen kommune/fagfolk har lite å si.</p> <p>Bark og barnåler - dårlig drenering – suger inn</p> <p>Bilde 123: Rododendron som medfører utfordringer mtp. drenering, privat foto</p>

Tiltak	Komme til enighet med bymiljøetaten om å fjerne rododendron og bark, og legge opp til bedre dreneringsalternativer.
