Bacheloroppgave

Tittel *:	Brannsikkerhet på Husnestunet		
Engelsk tittel *:	Fire safety at nursing and care homes		
Navn på veileder *:	Jon Arue Brekke og Gunn Mehus		
Sett hake dersom besvarelsen kan brukes som eksempel i undervisning?:	Ja	Egenerklæring *:	Ja
Jeg bekrefter at jeg har registrert oppgavetittelen på norsk og engelsk i StudentWeb og vet at denne vil stå på vitnemålet mitt *:	Ja	Inneholder besvarelsen konfidensielt materiale?:	Nei

Brannsikkerhet på Husnestunet

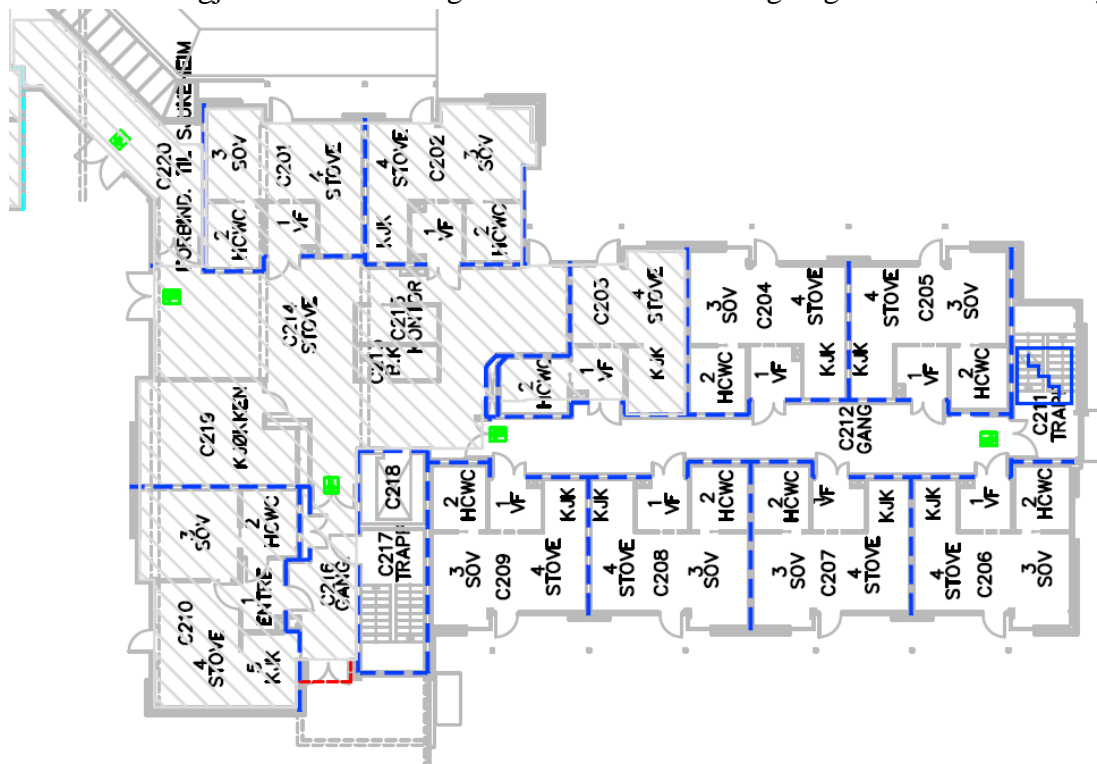
Figur 8 Branntegning av Bygg C 2. etasje.

Denne avdeling er samhandlingsavdeling med 15 pasienter og rundt 8 personale. Etasjen er ikke fullsprinklet, i skillet mellom sprinklet og usprinklet har dør brannmotstand EI 30, noe som ikke tilfredsstillende gjeldende krav. I Figur 8 kan man se branntegning til denne delen av bygget.

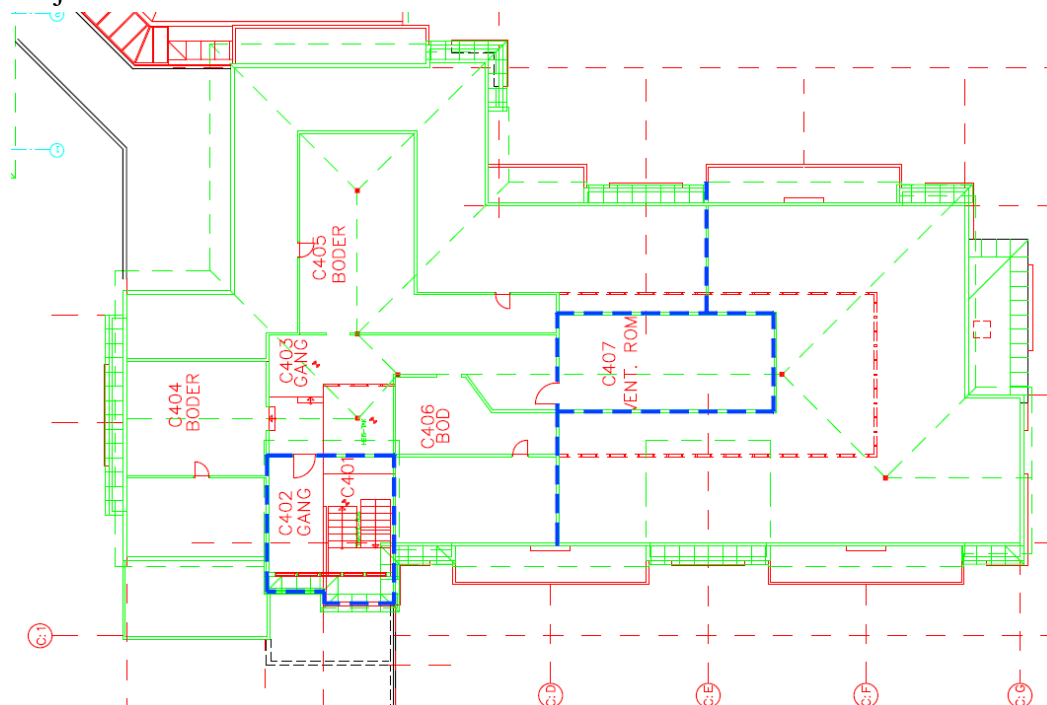
Figur 10 branntegning av Bygg C på loftet

På loftet er det ventilasjonsrom og ventilasjonsrør. Det er tegnet inn boder, men i virkeligheten ble det ikke observert noen boder. Ventilasjonsrom C 407 har branncellebegrensende konstruksjon.

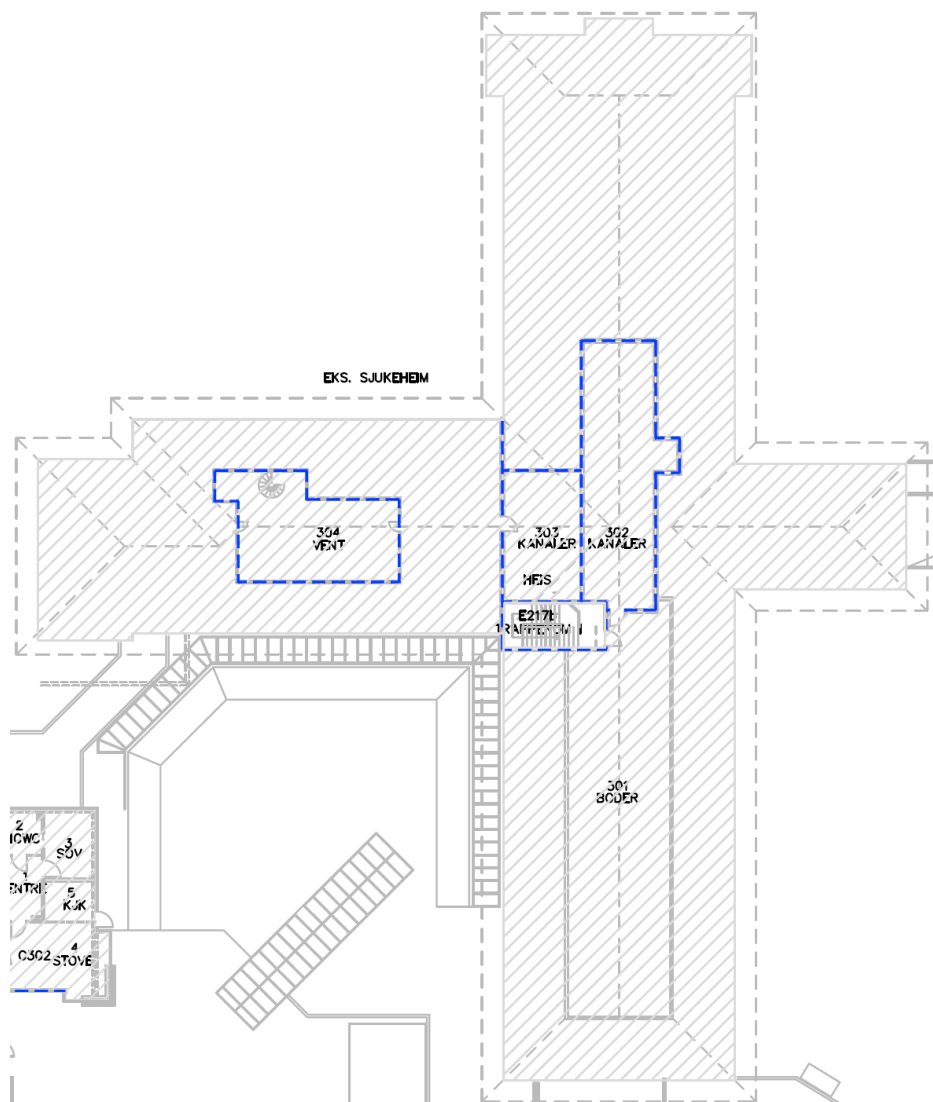
Figur 13 Branntegning av Bygg E loft

En spiraltrapp fører til det ene loftet hvor alt er i en branncelle, her er det ventilasjonsrom. Trapperom E 217b fører til et annet loft som er delt inn i tre rom. To av rommene, 302 og 303, i tillegg til trapperommet er egne brannceller. 302 og 303 er merket som kanaler. Det tredje rommet er en stor bod som ikke har branncellebegrensende konstruksjon. I Figur 13 kan man se branntegning.
