Kategori/bygningsdel	Bilde	Tilstand	Tilstandsgrad
Vindu i murvegg, kjeller

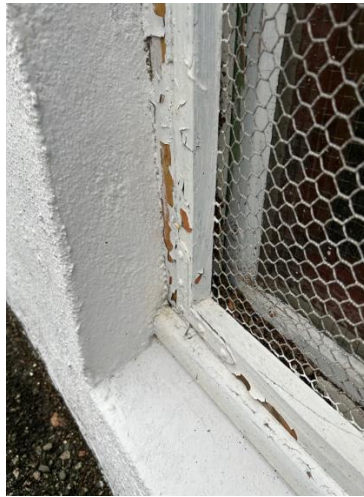
Avskallet maling rundt vindu

TG 1

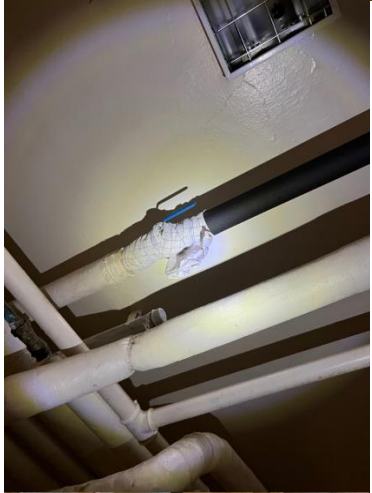
Mindre lekkasje ved stoppekran

TG IU

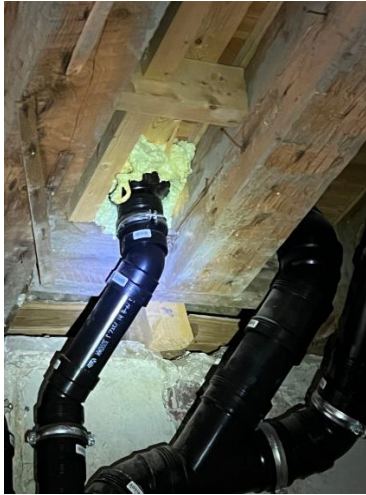
Rør i PE

TG IU
