Hva kan finnes igjen etter en brann?

Hovedprosjekt utført ved
Høgskolen Stord/Haugesund – Studie for ingeniørfag

Sikkerhet, Brannteknikk

Oppgavens tittel: Hva kan finnes igjen etter en brann?

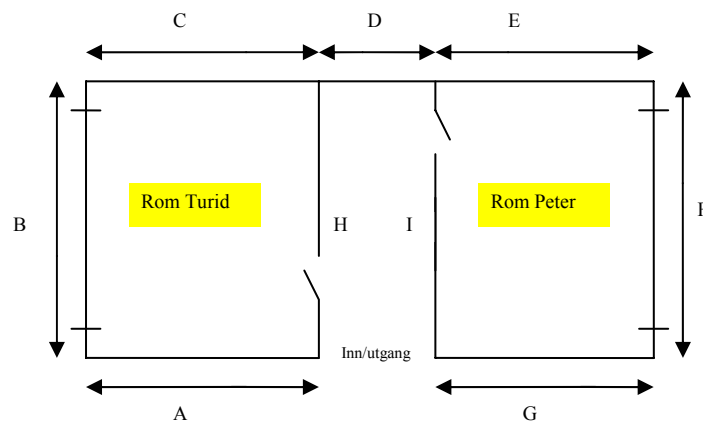
Figur 1 Skisse av brakka med veggbenevnelser

Ved mottak av brakka hadde hvert rom et navneskilt på døra. Navnene er beholdt for lett å kunne skille rommene i ettertid. Brakka har to vinduer med doble glass i hver kortende. Vinduene er topphengslet, og har to vindushasper per vindu. Det er en dør inn til hvert rom fra gangen. For nærmere beskrivelse av størrelse og materialer, se vedlegg 2.

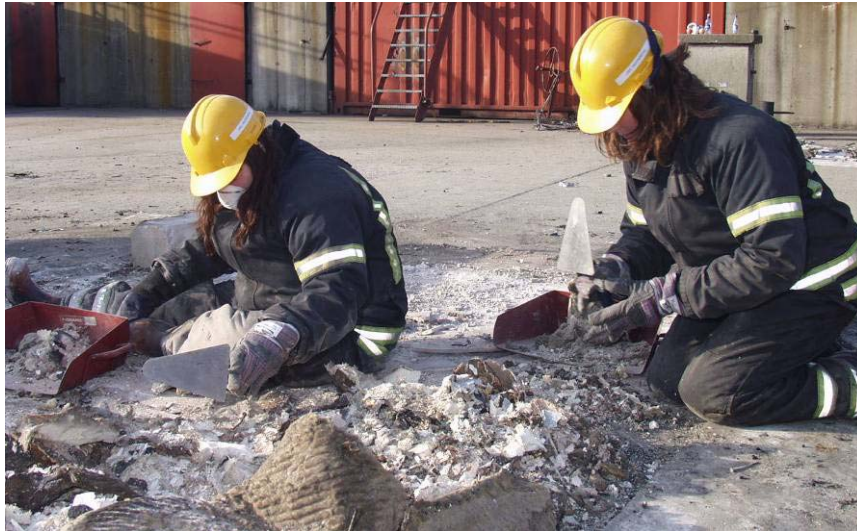
Figur 2 Utgravingsarbeid

Arbeidsstedet må sikres, slik at det kan arbeides risikofritt. Vernehjelm og vernesko er viktig utstyr for egen sikkerhet, spesielt på store branntomter hvor bygningskonstruksjoner fortsatt er noe inntakt. Med tanke på hvor stillesittende utgravingsarbeidet vil være, er det viktig med varme klær. Polstring på knærne kan være nyttig. Pustemaske med filter eller frisklufttilførsel bør brukes for å unngå innånding av eventuelle gasser og partikler.

Utgravingen bør foregå i godt dagslys. Dersom dette ikke er mulig, er det nødvendig med sterke lyskastere.

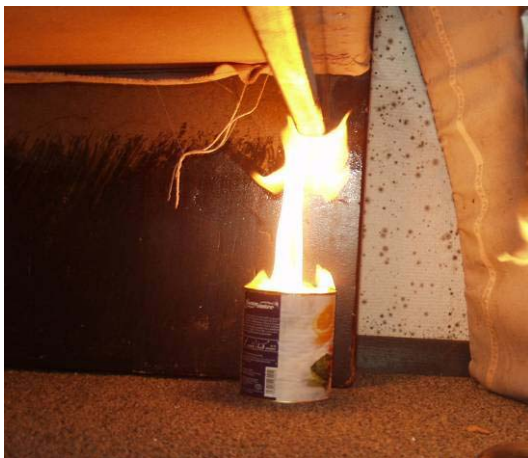
Figur 5 Antennelsen

Det var ønskelig med samtidig antennelse i begge rom. Dette skjedde med rundt et halvt minutt mellomrom. Som brensel ble det i hvert rom brukt en hermetikkboks med bensin. Boksene har diameter 10 cm og høyde 12 cm, og ble fylt med ca. 9 dl bensin. De ble i hvert rom plassert under sofaen og nær madrassen og gardinen. (Se film på CD). Denne plasseringen av antennelseskilde ble valgt fordi det var ønskelig med brennbart materiale i nærheten. Dermed ble det fort stor røykutvikling, mye strålevarme og brannen vokste hurtig.

Det ble valgt å bruke bensin som antennelseskilde for å spare tid og å øke sannsynligheten for at brannen ble fullt utviklet. Upåsatte branner skyldes eksempelvis elektriske feil, tørrkoking, stearinlys eller røyking. Disse antennelsene kan gi samme resultat som i dette forsøket, men brannen kan også ”dø” ut av seg selv.

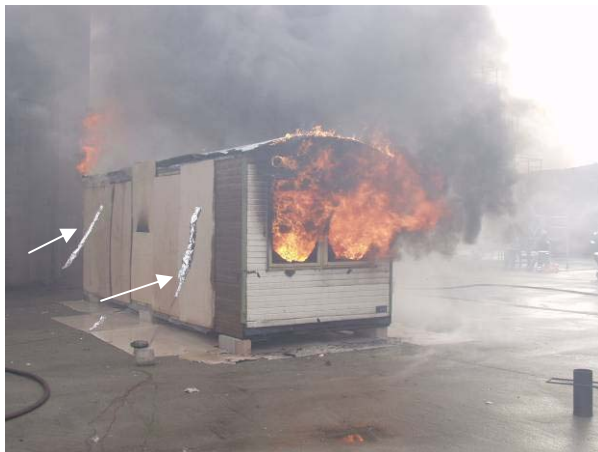
Figur 10 Tidlig i brannforløpet. Termoelementene ses til venstre (piler).

Brakka ble observert fra alle vinkler. Røyk kom sivende ut sprekker i veggene og ut ventilåpninger. Altså hadde brakka flere ventilasjonsåpninger enn bare dører og vinduer.

Vinduene sprakk i rom Turid etter ca. 7 minutter. Rundt to minutter senere sprakk det første av vinduene i rom Peter. Litt etterpå sprakk også det andre. Periodevis var det vanskelig å observere på grunn av stor røykutvikling.

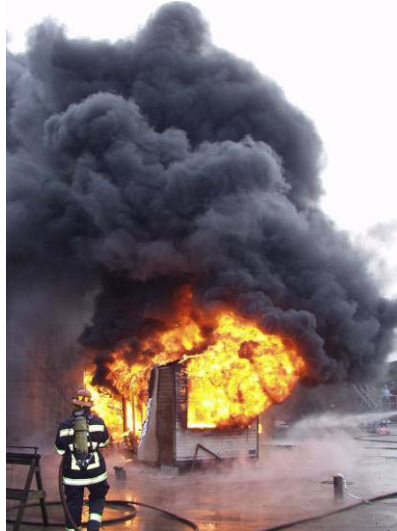
Figur 12 Stor røykutvikling. Betongen kjøles.

Tidlig i brannforløpet ble en vannvegg satt på for å skåne en nærstående tank. Betongen ble spylt for å avkjøles, slik at sprekkdannelse ble unngått. I tillegg ble det satt på en vannkanon på taket av en nabobygning for å senke røyken.

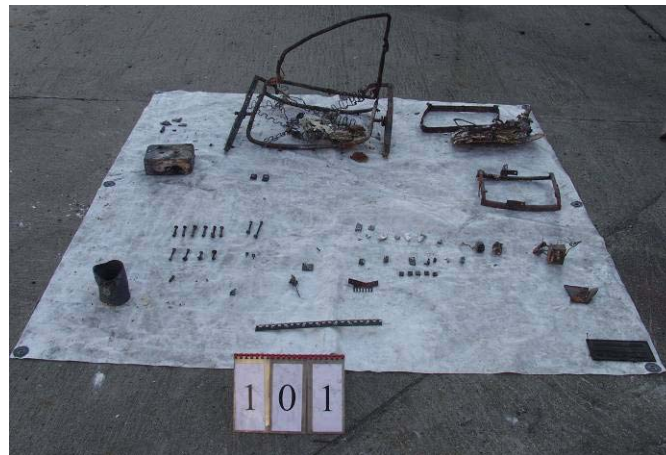
Figur 10 Oversiktsbilde 101

Gjenstander fra bilde nr 101, funnet fra vegg B og ca halvveis inn i rom Turid

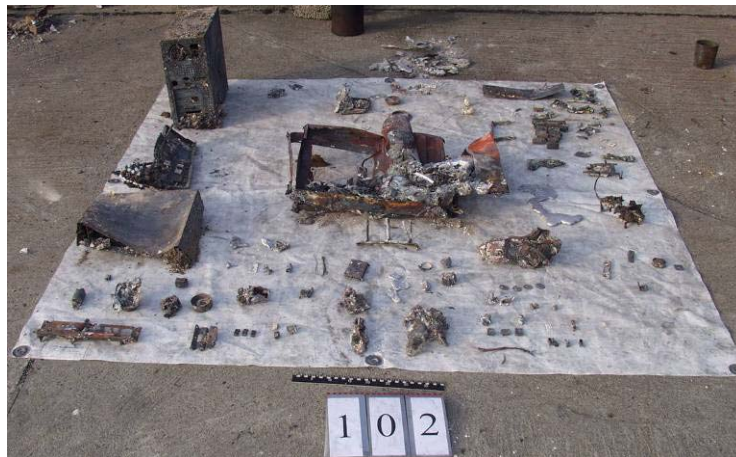
Figur 11 Oversiktsbilde 102

Gjenstander fra bilde 102, fra halveis inn i rom Turid og nesten til vegg H

Del av hengsel	To udefinerbare klumper med smeltet glass + diverse	Liten skrue med hattmutter
Hjørnebeslag	Innmat av noe	Port på baksiden av datamaskin (typisk blå eller rosa)
Udefinerbar klump med lang ting ut av	Liten bit av noe elektronisk/datating	Lite metallbånd med diverse rester på
"Ringene" fra ringperm	Litt større plate med elektronisk/datating	5 små plater med spor

Sølvfarget utflytende klump	Elektrisk komponent	Rund ting med topp
TV	4 små plater med metall ”hår” på	Plate med tre tykke spoler
Formentlig rest av noe fra en datamaskin	Smeltet sølvfarget klump	Firkant med hull i
Plate av smeltet glass	Ring som ser ut som kommer fra høyttaler, samt kuppel	To små tromler
To forholdsvis store flatjernsskruer	Hullet liten plate	Flere ”tråder” i diverse størrelser
Liten metallting	Stor fjær	Plate med hull i
Forholdsvis stor plate med et feste	Smeltet glassklump	Formentlig ene kortenden av kabinettet
Lang metalltråd	Liten fjær	En fjær
Diverse små spoler	Udefinerbar klump med diverse fjærer og spoler	Diverse ”tråder”

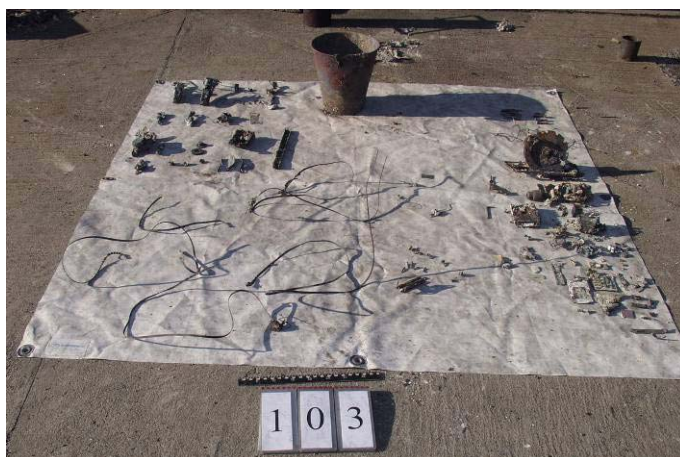
Figur 12 Oversiktsbilde 103

Gjenstander fra bilde 103 fra resten av rom Turid

Liten udefinerbar sølvfarget ting	5 forholdsvis små plater med elektronikk, muligens fra datautstyr	Firkantet liten ting med "hår" på tre av sidene
Skrue i firesidet sak	To porter fra baksiden av PC	To spoler
Ring med hull i, samt "hatt" for å tre den på, formentlig fra dør	Ca 5 cm lang bøydd plate med hull i ene enden	Flere biter i turkis, formentlig fra turkis drill
To knappelignende gjenstander, men mye større, samt feste til baksiden av knappen (åla knapper på dongeribukse)	Kvadratisk plate, formentlig fra datamaskin, Intel A 80386DX-3C, FX 366, L1130795, Intel m©'85	Diverse ledninger, formentlig fra samme drillen
3 avlange jernlignende ting med hullskruer i	Liten sak med fjær på og to skruer	Liten firkant med "hår" på de fire kantene
4 lange metallister, formentlig fra slalåmski	2 plateklumper, den ene med ledningsrester	Middels stor umbraconøkkel
Dørhengsel med en skruer i	Kontakttdel	To metallringer

To samsvarende skruer som den i dørhengsel, tre litt kortere skruer	Ca tre cm lang dobbeltlagt metallting med "hår" på ene siden	3 klumper med ledninger, formentlig fra datautstyr
Liten firkantet ting med to hull i	Stjerneskrue fast i keramikkrester eller lignende	Flat ting med lang skruer i, formentlig fra et av verktøyene
Rester av formentlig den andre drillen	Firkantet ting fra muligens laptop'en	10 lange skruer /spiker
Rester av sirkelsag	Diverse ledninger	3 bolter med endestykke
Liten skruer	Firkantet ting med spole i

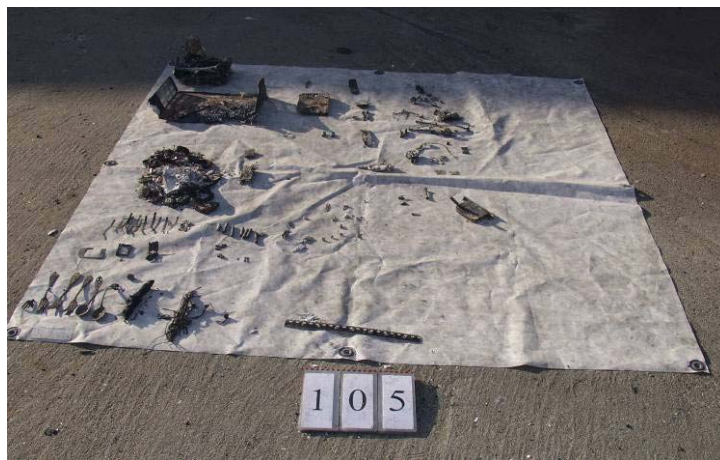
Figur 14 Oversiktsbilde 105

Gjenstander fra bilde 105 fra begynnelsen på rom Peter

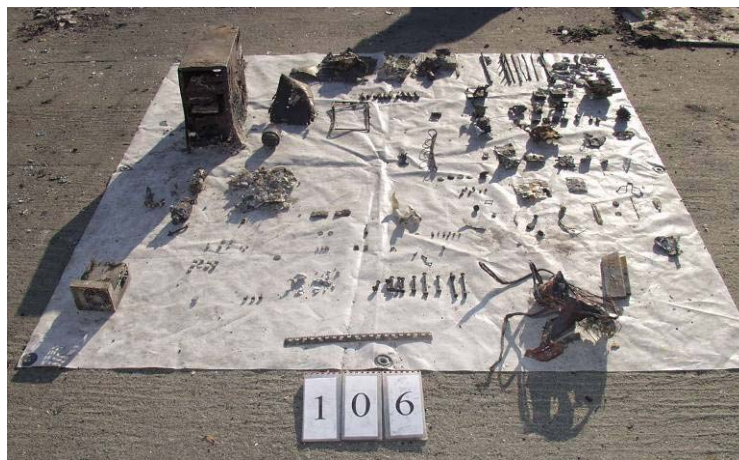
Figur 15 Oversiktsbilde 106

Gjenstander fra bilde 106 fra fortsettelsen på rom Peter

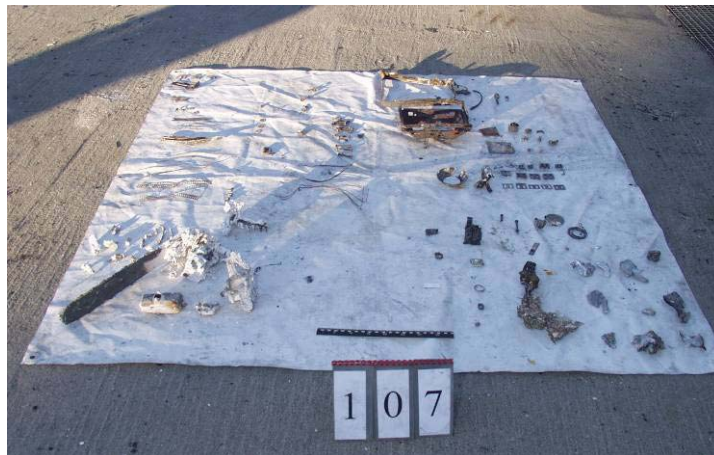
Figur 16 Oversiktsbilde 107

Gjenstander fra bilde 107 fra siste del av rom Peter

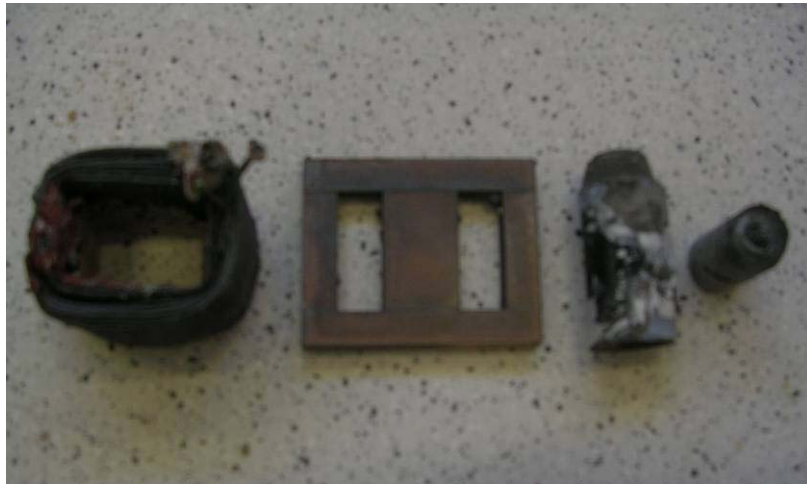
Figur 19 Komponenter i elektrisk utstyr

Bildet under viser komponenter som normalt finnes i alt elektrisk utstyr. Til venstre er en type spole, nærmere bestemt transformator-vikling med kobbertråder. Slike finnes ofte i elektrisk utstyr. Nummer to fra venstre er en del av transformator, ofte kalt jernkjernen. Til høyre ses to kondensatorer i forskjellig størrelser, formentlig av kobberfolie. Disse kan også være av aluminiumsfolie, og finnes alltid i elektronisk utstyr i tillegg til i noen andre gjenstander. [5]

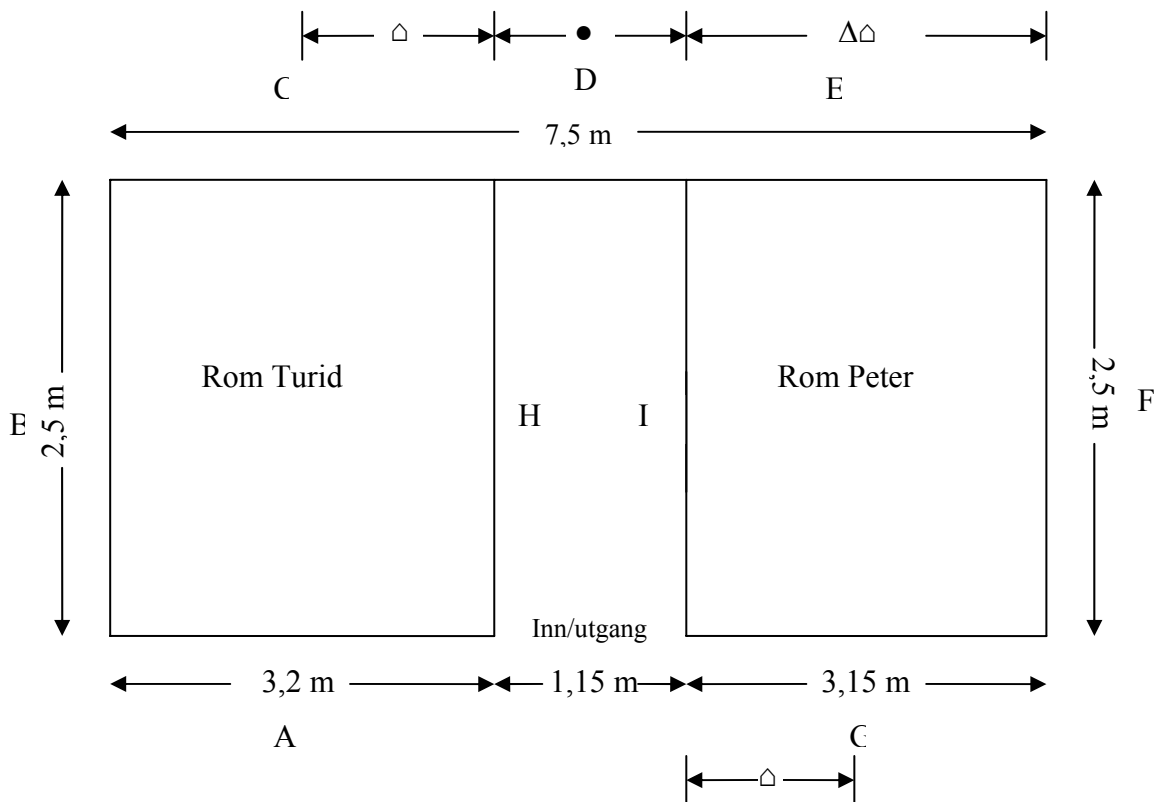
Figur 1 Skisse av brakka

Høyde: 2,8 m, buet tak.

Veggene fra gangen inn til rommene hadde ulik tykkelse.
 Fra Turid til gang: ca. 5 cm. Materiale Respatex.
 Fra Peter til gang: ca. 2 cm. Materiale huntonitt (trefibermasse).

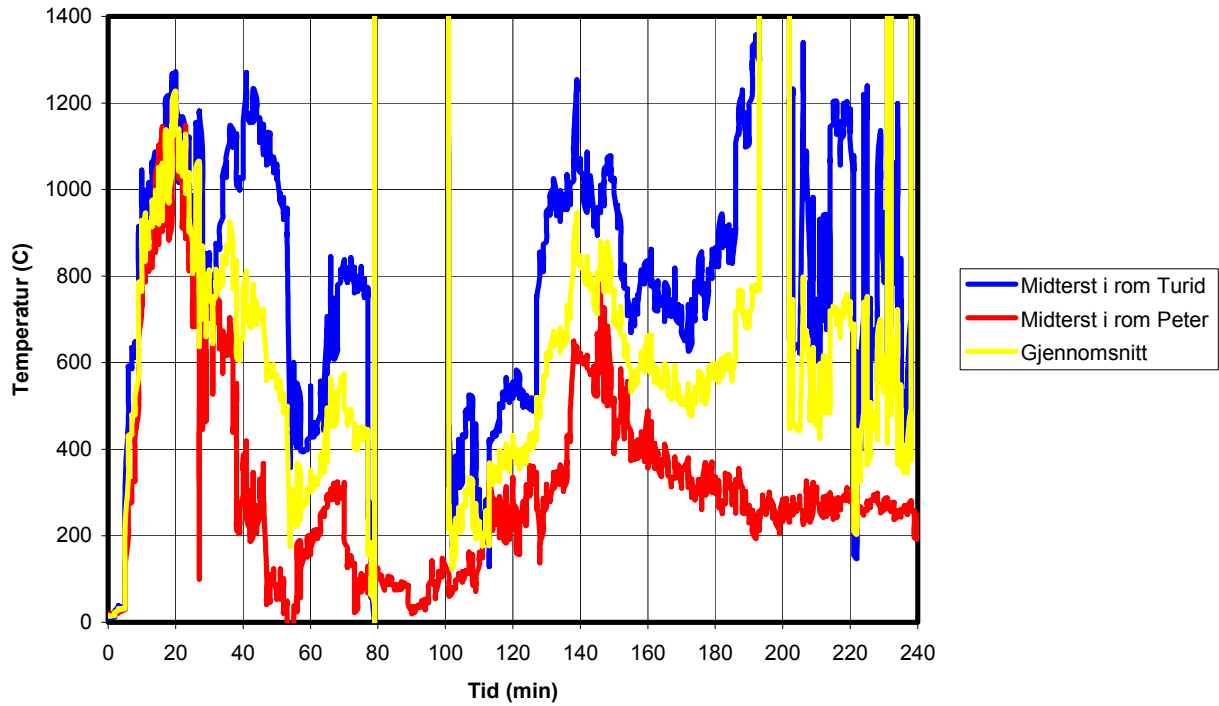
Figur 20 Temperaturmålinger fra termoelemtet 2 og 6 i 4 timer.

Disse temperaturgrafene har veldig store variasjoner og det er litt tvilsomt hvor mye korrekt informasjon som kan hentes herfra. Svingningene kan ha "naturlig" årsak som for eksempel flakking i flammer eller kan skyldes at termoelementene har feilet.

Ved ca. 80 til ca. 100 minutter er det "hull" i grafen. Her har elementene feilet. Det samme har skjedd ved ca. 190 til ca. 200 minutter.

Som tidligere nevnt er endringen i termoelementenes plassering under brannen ikke kjent. Benevnelsene er allikevel beholdt.
