Engelsk tittel *: Framework for fire safety in older buildings with existing residential and new commercial purposes

Rammeverk for brannsikkerhet i eldre bebyggelse med eksisterende bolig- og nytt næringsformål

Masteroppgave i Brannsikkerhet

Juni 2019

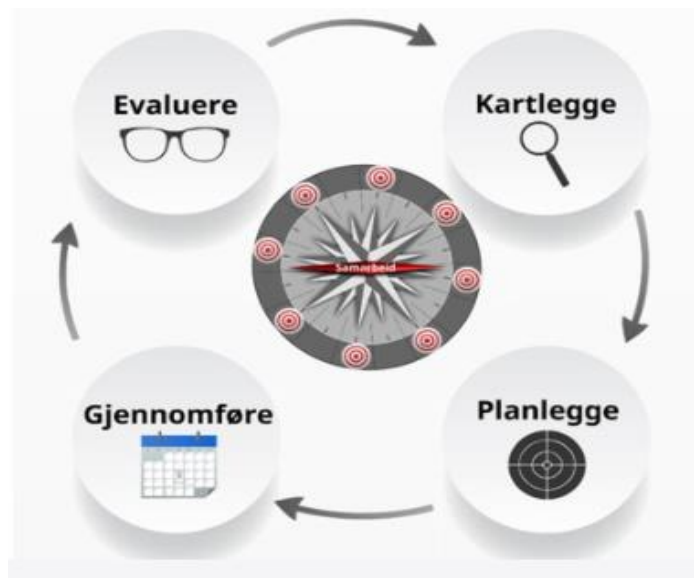
Figur 3 - Elementene i systematisk risikobasert forebyggende arbeid (DSB, 2016b)

brann, planlegge det forebyggende arbeidet, gjennomføre og evaluere som vist i figur 3. Det er utarbeidet en egen temaveiledning til kapittel 4 hvor dette er beskrevet mer i detalj (DSB, 2016b).

Med kartlegging menes at risiko må identifiseres og vurderes. Resultatet av kartleggingen skal gi en oversikt over risikoområder, særskilte brannobjekt og fyringsanlegg. Med vurdering av risiko menes at sannsynlighet og konsekvens skal kvantifiseres. Dette gjøres normalt ved bruk av risikomatriser. Resultatene kan deretter brukes for å sortere de identifiserte risikoene fra størst til minst. Forskriftens § 18 beskriver hvordan kommunen skal prioritere tilsyn (JD, 2016):

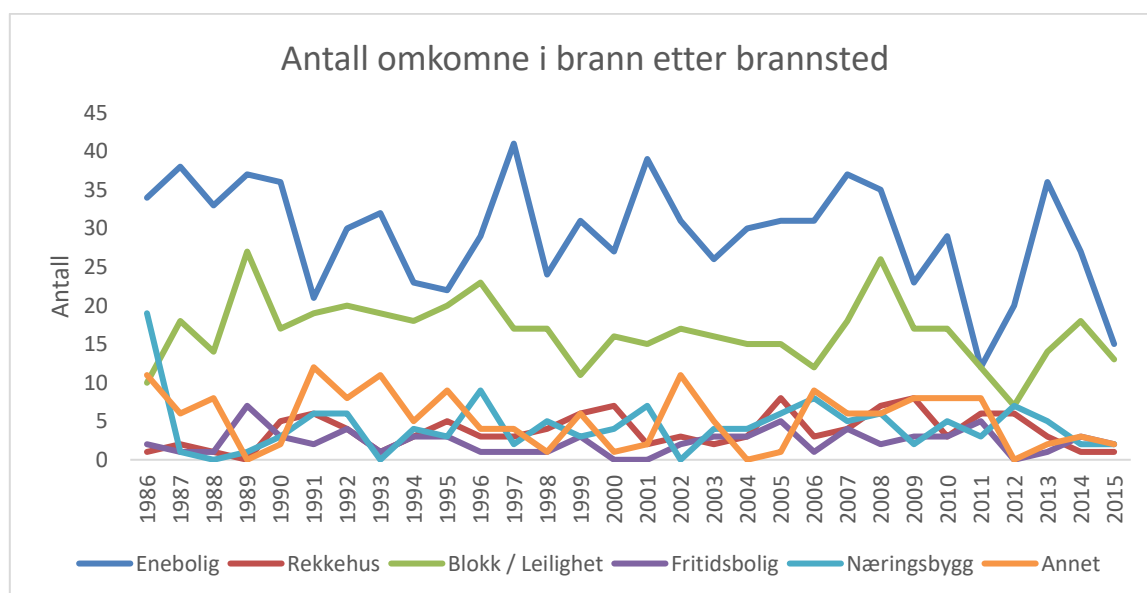
Figur 10 - Antall omkomne i brann etter brannsted, 1986-2015

Antall omkomne i næringsbygg ligger generelt mellom 0 og 10 personer per år. Unntaket er 1986 hvor 14 mennesker omkom ved brannen i hotell Caledonien i Kristiansand.

Den siste folke- og boligtellingsen i Statistisk sentralbyrå viser at boligmassen bestod av 62 % enebolig og tomannsboliger, 12 % rekkehus og 23 % boligblokk i 2011 (SSB, 2013). Befolkningen fordelte seg ved at 70 % bodde i enebolig og tomannsbolig, 11 % i rekkehus og 17 % i boligblokk. Dersom en ser på brannstatistikken fra 1986 til 2015 kun for bolig og fordeler på type bolig finner en at 59 % omkom i enebolig, 7 % omkom i rekkehus og 33 % omkom i boligblokk. Denne fordelingen viser at antall omkomne i boligblokk er overrepresentert i forhold til andelen av befolkningen som bor i denne typen bygg. Det kan antas at denne overrepresentasjonen skyldes at andelen eldre er høyere i boligblokk enn i rekkehus og eneboliger.

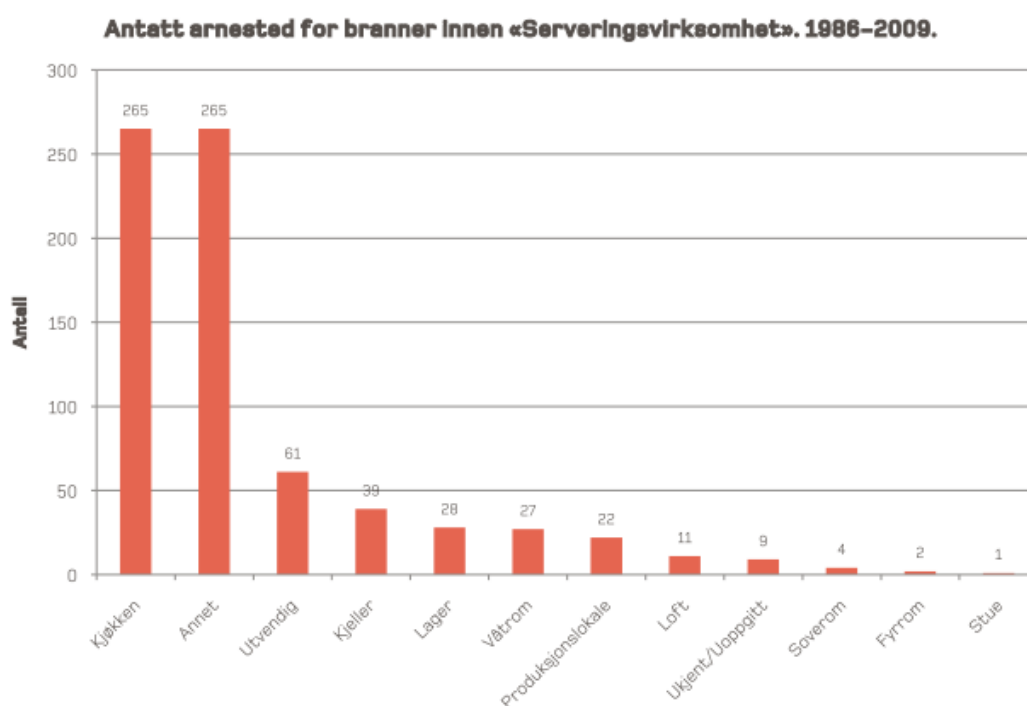
Figur 18 - Antall arnested for brannen innen "Serveringsvirksomhet", 1986-2009 (DSB, 2011)

I virksomheter innenfor «serveringsvirksomhet» i perioden 1986-2009 var kjøkken rommet der flest branner startet, sammen med kategorien «annet rom» som kan være mye forskjellig. I henhold til beskrivelsen av statistikken kan «annet rom» være spisesal, bar eller liknende. Figur 18 viser fordelingen av arnesteder for serveringsvirksomhet. Der er rimelig å anta at arnested for branner i serveringsvirksomhet for nyere statistikk vil være sammenliknbar med erfaringene fra 1986 til 2009. Innenfor registreringsperioden var det 734 branner, hvor kjøkken stod for 265 av brannene. Det gir en andel på ca. 36 % av alle brannene.

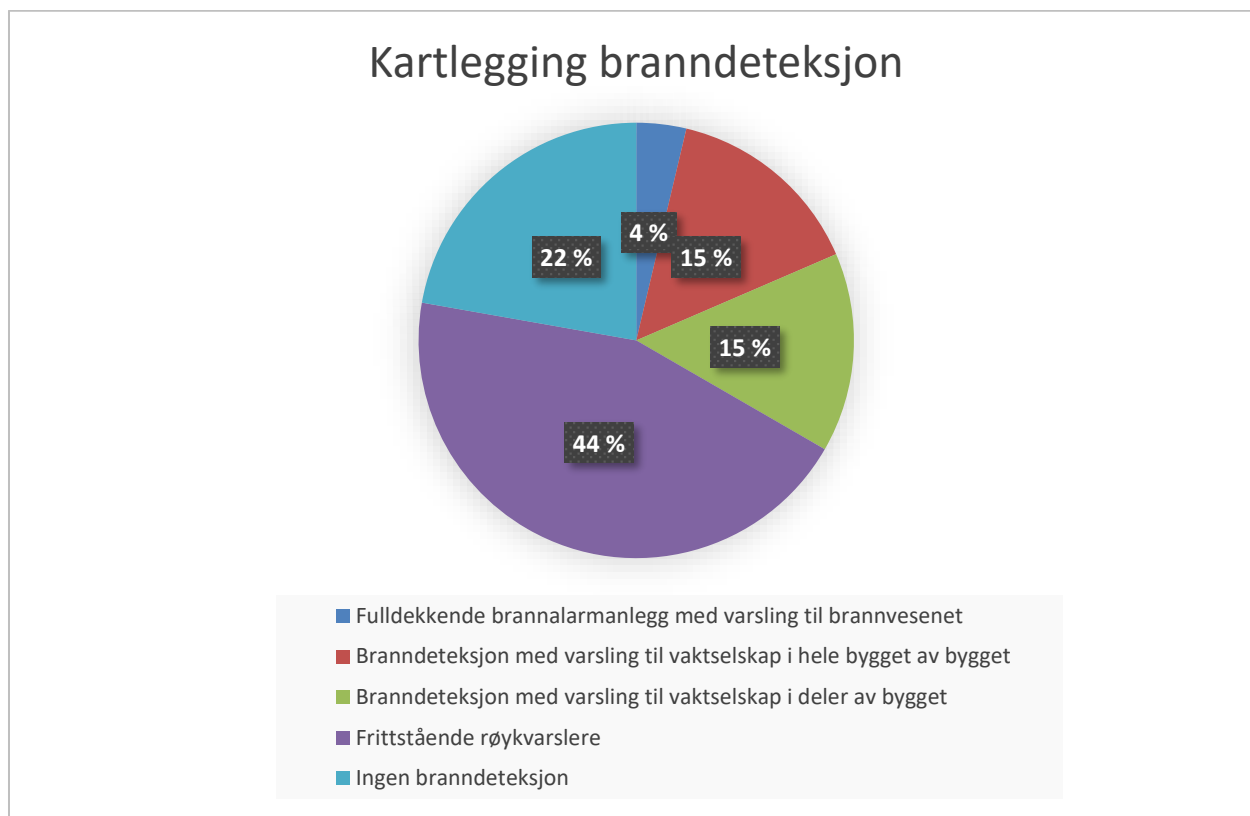
Figur 36 - Kartlegging branndeteksjon eksisterende bebyggelse

Av de kartlagte byggverkene er det 81 % som ikke har fulldekkende branndeteksjon uten direktevarsel til bemannet vaktentral. Dette kan medføre en forsinket deteksjon av brann og videre forsinkelse i varsling til brannvesenet.

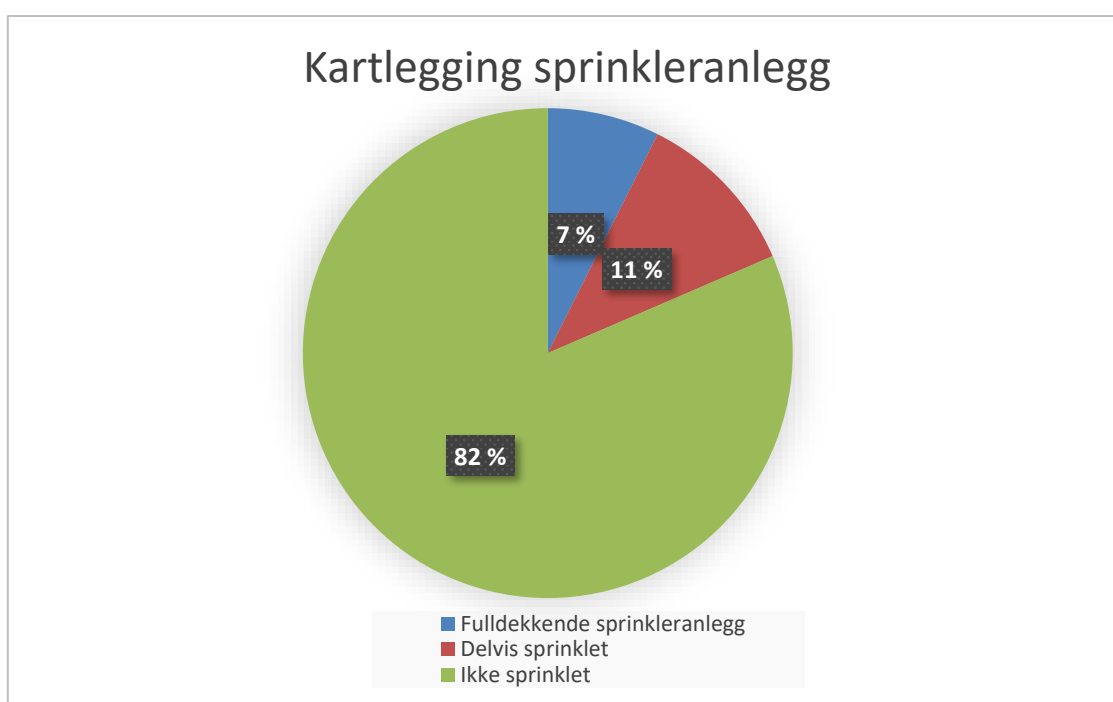
Figur 37 - Kartlegging sprinkleranlegg eksisterende bebyggelse

Resultatene viser at det kun er funnet fulldekkende sprinkleranlegg i to byggverk (7%) og 3 (11%) delvis sprinklede byggverk. I samtlige av disse fem byggverkene med fulldekkende eller delvis dekkende sprinkleranlegg har det vært byggesaker etter 1997 som har medført ansvarsrett for ansvarlig foretak for brannprosjektering. Det er funnet at 82 % av byggverkene ikke har noen form for automatisk slokkeanlegg. Dette tallet er nesten lik andel som byggverk uten direktevarsling til vaktentral.

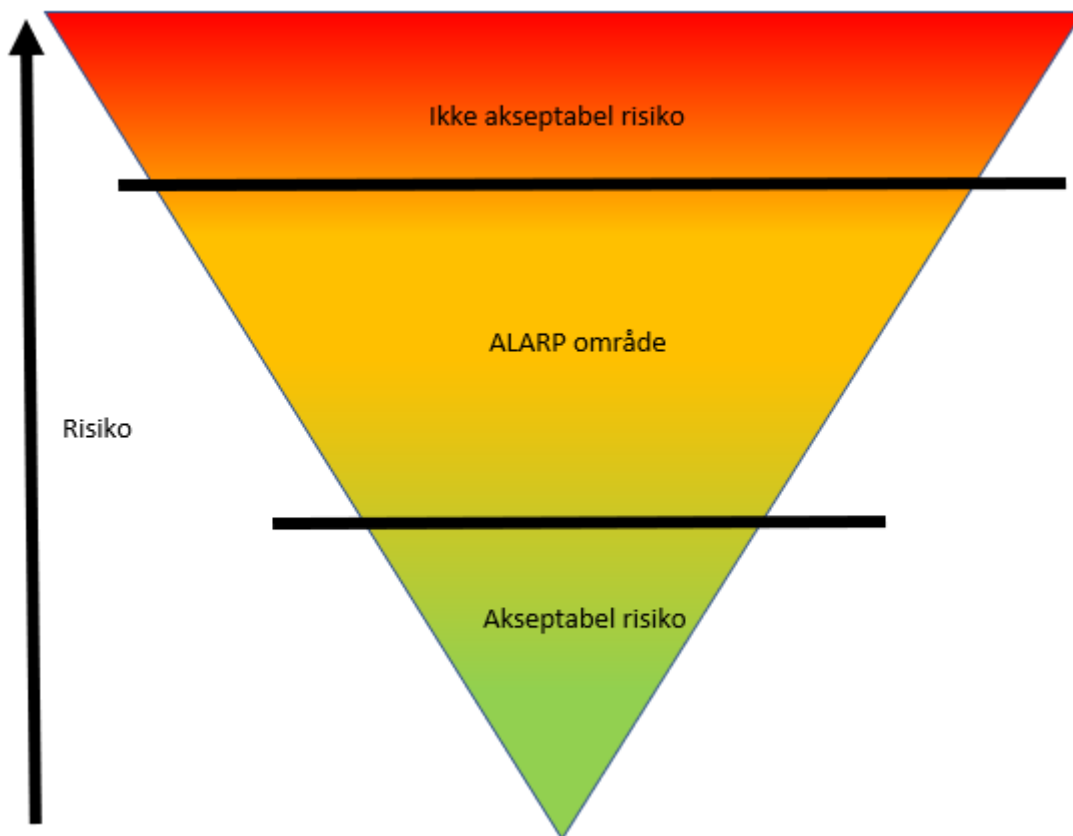
Figur 40 – Illustrasjon ALARP prinsipp

For denne oppgavens formål kan nedre grense i ALARP området tolkes som løsninger iht. TEK 17 sitt sikkerhetsnivå, mens det totale sikkerhetsnivået i BF 85 kan tolkes som den øverste linjen. Med dette menes at sikkerhetsnivå gitt av BF 85 regnes som minste akseptable nivå. Dersom en har sikkerhetsnivå som er dårligere enn det som er gitt av BF 85 regnes det av bygningsmyndighetene som ikke akseptabelt. Påfølgende figur 40 under illustrerer ALARP prinsippet.

Ved vurdering av farer som havner i gul og oransje kategori iht. risikomatrisen, kan ALARP prinsippet benyttes. ALARP står for «As low as reasonably practicable», hvilket betyr at man gjør innsats der det gjør mest nytte først. For å gjøre dette må en analyse gjennomføres på hva som kan gjøres for å gjennomføre risikoreducerende tiltak. Deretter vurderes hva som er mest kritisk, og en kost/nytte analyse utføres for å se hvor risikoen totalt sett kan senkes ved å bruke mindre ressurser enn andre steder.

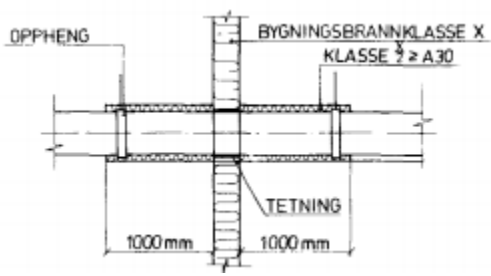
<p>oppstår eller at brann og røyk sprer seg. Ventilasjonskanal som føres gjennom en brannskillende konstruksjon må utføres slik at bygningsdelens brannmotstand blir opprettholdt. Innfesting og oppheng for kanaler og ventilasjonsutstyr må utføres slik at forutsatt funksjonstid og brannmotstand blir opprettholdt.</p> <p>Avtrekkskanaler fra kjøkken i boenheter må utføres med brannmotstand EI 15 A2-s1,d0. I tilslutning mellom komfyrhette og avtrekkskanal kan det benyttes fleksible kanaler.</p> <p>Avtrekkskanaler fra eventuelt storkjøkken i næring må utføres med brannmotstand EI 30 A2-s1,d0 helt til utblåsningsrist.</p> <p>Avtrekk fra komfyr må føres i egen kanal på grunn av fettavsetning fra matos. Avtrekk må ha fettfilter, og avtrekkskanaler må kunne rengjøres i hele sin lengde for å redusere faren for antennelse og brann.</p> <p>RIV må velge «trekk ut» eller «steng inne» strategi ved prosjektering av ventilasjonsanlegget. Trekk ut strategi medfører at ventilasjonsanlegget skal gå som normalt ved brann. Ved deteksjon av brannrøyk i tilluft skal anlegget stoppe. Denne strategien kan medføre krav til isolering av kanaler.</p> <p>Steng inne strategi medfører at det må installeres brannspjeld hvor kanaler krysser brannskiller.</p> <p>Dersom det velges eget ventilasjonsaggregat for hver boenhet, og som ikke krysser brannskiller, stilles det ingen krav til strategi ved brann for ventilasjonsaggregat.</p> <p>Ventilasjonsstrategi skal detaljprosjekteres av RIV.</p>	<p>konstruksjon skal utføres slik at bygningsdelens brannskillende funksjon opprettholdes og slik at det oppnås tilstrekkelig beskyttelse mot spredning av røyk.</p> <p>Alle kanaler skal ha tette vegger og være utført i bestandig materiale. Avtrekk fra kjøkken skal føres i egen kanal.</p> <p>Fra veiledningen til BF 85:</p> <p>Når kanaler går gjennom dekker eller vegger bør utsparingene gjenstøpes og tettes forsvarlig slik at dekke/veggers brannmotstand opprettholdes.</p> <p>Eksempel på brannisolering gitt i veiledningen til BF (KAD, 1985):</p>

<p><i>Figur 42 – Eksempel vertikal brannisolering veiledning til BF 85 (KAD, 1985)</i></p> <p>For næring vises det til ytelser angitt for analyseobjekt 2.</p>

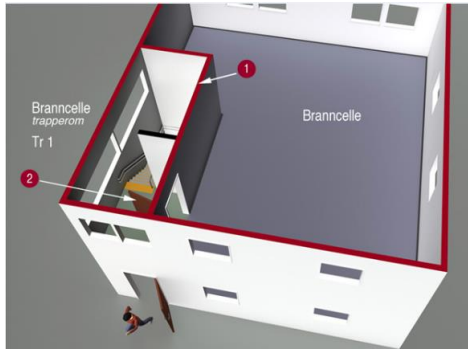
Krav gjeldende for Analyseobjekt 2 (TEK 17 i hele bygget)	Krav gjeldende for Analyseobjekt 1 (Tek 17 i 1. etasje og BF 85 for boliger)
Krav til rømningsmuligheter	<p>Fra boenheter må det være tilgang til ett trapperom Tr1 og tilgang til rømningsvindu som er tilgjengelig for brannvesenets stigemateriell.</p> <p>Fra næringslokale er det tilstrekkelig med en utgang direkte til det fri.</p>	<p>Boenheter: Fra hver boenhet må det være tilgang til et trapperom, samt et vindu som er tilgjengelig for brannvesenets stiger.</p> <p>Næring: Tilstrekkelig med en utgang direkte til det fri.</p>
Maksimal avstand i branncelle til nærmeste utgang	Maksimalt 30 meter for næring.	<p>Boenheter: Avstand fra dør i branncelle til nærmeste trapp skal være høyest 25 meter.</p> <p>Næring: Maksimalt 30 meter.</p>
Krav til antall trapperom og type	<p>Det er krav om tilgang til ett trapperom Tr1 fra boenheter.</p> <p>Prinsipp trapperom Tr1:</p>

<p><i>Figur 43 - Prinsipp Tr1 trapperom (DiBK, 2018)</i></p>	<p>Det er krav om tilgang til ett trapperom som kan utføres som åpent trapperom.</p> <p>Prinsipp åpent trapperom:</p>
