Tittel *:	Beskyttelse av drikkevann i forbindelse med sprinkleranlegg, og de brannsikkerhetsmessige utfordringer dette medfører
Engelsk tittel *:	Protection of drinking water associated with fire sprinkler systems, and the challenges this causes in a fire safety context

Beskyttelse av drikkevann i forbindelse med sprinkleranlegg, og de brannsikkerhetsmessige utfordringer dette medfører

Masteroppgave i Brannsikkerhet

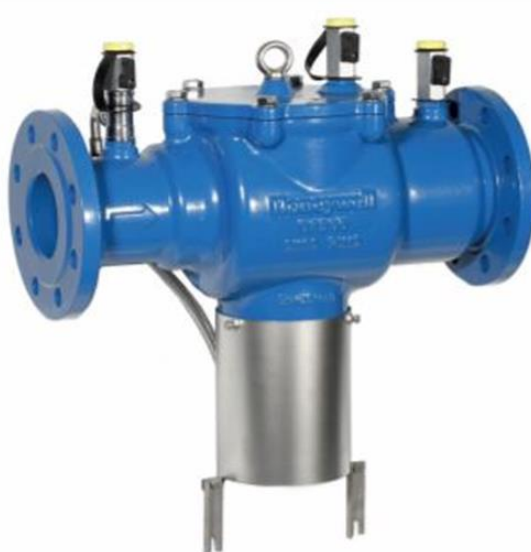
Figur 8 – BA300 tilbakeslagsventil av merket Honeywell Home (Gjengitt med tillatelse fra Resideo Technologies, Inc) [41]

kontrollerbar ved at det er tilkoblingsmulighet i form av en kuleventil på hver trykksone. For å kontrollere trykkene i de tre sonene må det benyttes spesialverktøy [41]. Et eksempel på en BA-ventil er vist i Figur 8.

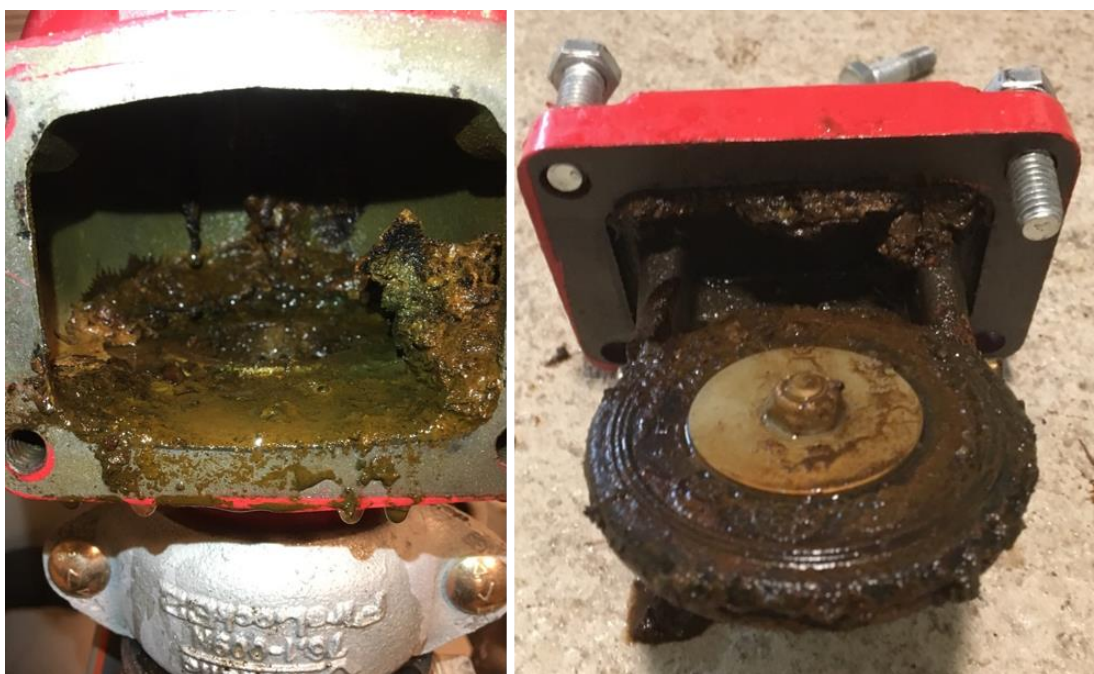
Figur 19 – Bildet til venstre er av innsiden av tilbakeslagsventil på glykolsløyfe. Bildet til høyre er av tilhørende ventilkloff

Tøkje angir at sprinkleranlegget dekker hele bygget, og har et frostvæskedyt endeanlegg med glykol i garasjen. På dette endeanlegget var det installert en tilbakeslagsventil. Han var på befaring av anlegget i etterkant av hendelsen og sier det ble funnet en del organisk materiale i både sprinklerventil og tilbakeslagsventil, blant annet myrjord. Tøkje mener en av ventilen ble holdt åpen av en bit med gammelt treverk, og at ventilen derfor var lekk. Grunnen til at dette organiske materialet kunne ha kommet inn i ventilene er ukjent. Bilder tatt på stedet er vist i Figur 19.

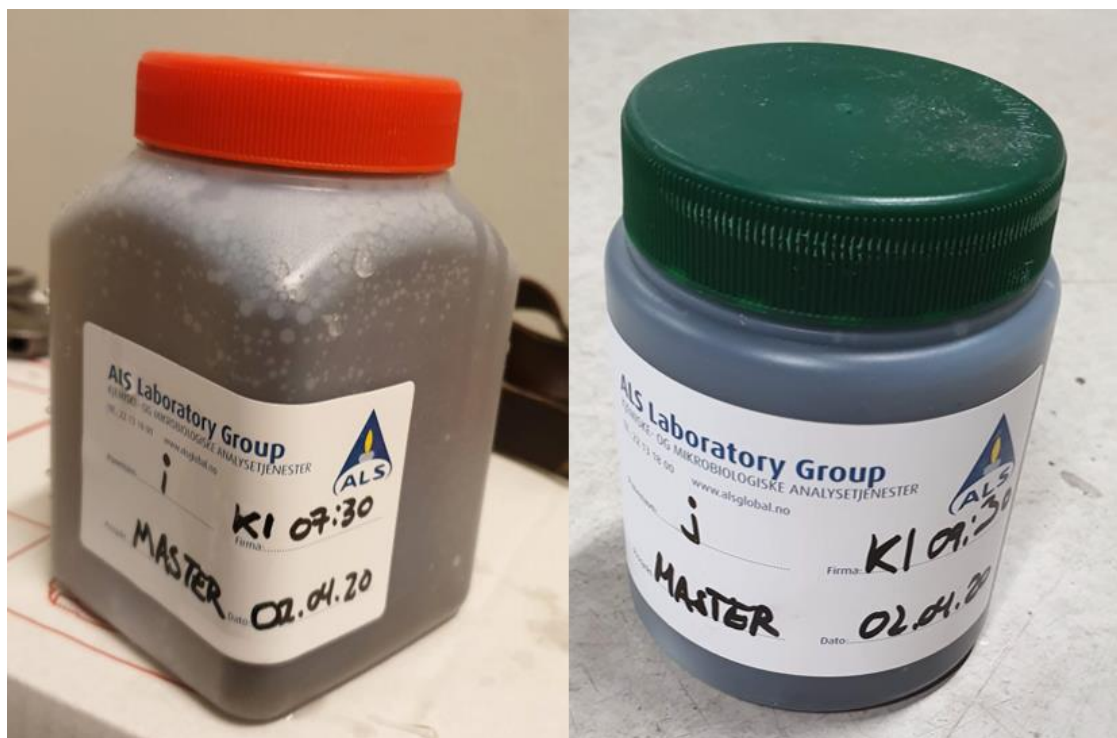
Figur 20 - Eksempler fra vannprøvetaking med tydelig fargeforandring

De fleste vannprøver hadde endret farge og lukt i forhold til normalt drikkevann. Eksempler på fargeendring kan ses i Figur 20.

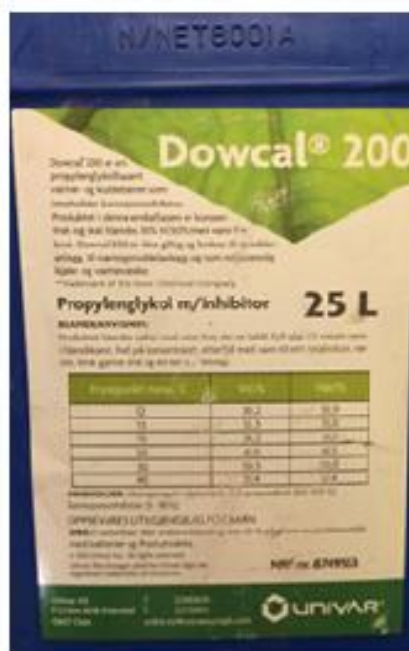
Figur 1. Bilde av innholdsfortegnelse på kannen med
frostvæske som sto i garasjen ved sprinkleranlegget.

Kilden til bakteriene som ble påvist var man imidlertid usikker på. Det ble derfor tatt en prøve fra kannen med frostvæske som sto i garasjen. Denne ble undersøkt mhp både glykoler og bakterier. Kannen inneholdt samme type glykoler som sprinkleranlegget og drikkevannet, men det ble ikke påvist bakterier der (tabell 2, vedleggstabell 11).

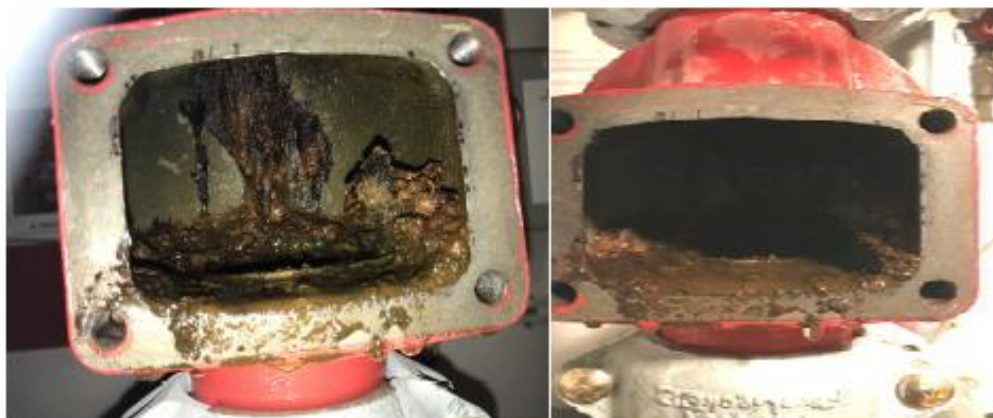
Figur 2. Bilde av to ventiler i sprinkleranlegget, der man ser rester av sedimentene som lå i store mengder i hver ventil.

I to ventiler i sprinkleranlegget ble det funnet store mengder brunt slam (figur 2). Det ble tatt prøver fra dette slammet og også der ble påvist store mengder glykoler og intestinale enterokokker (tabell 2, vedleggstabellene 9 og 10). Enterokokkene ble sendt til Veterinærinstituttet for nærmere identifisering og de ble bestemt til *Enterococcus casseliflavus* (vedlegg 12). Det ble også påvist store mengder organisk materiale, samt høye konsentrasjoner av bor, bly og nikkel i dette slammet (vedleggstabell 10).

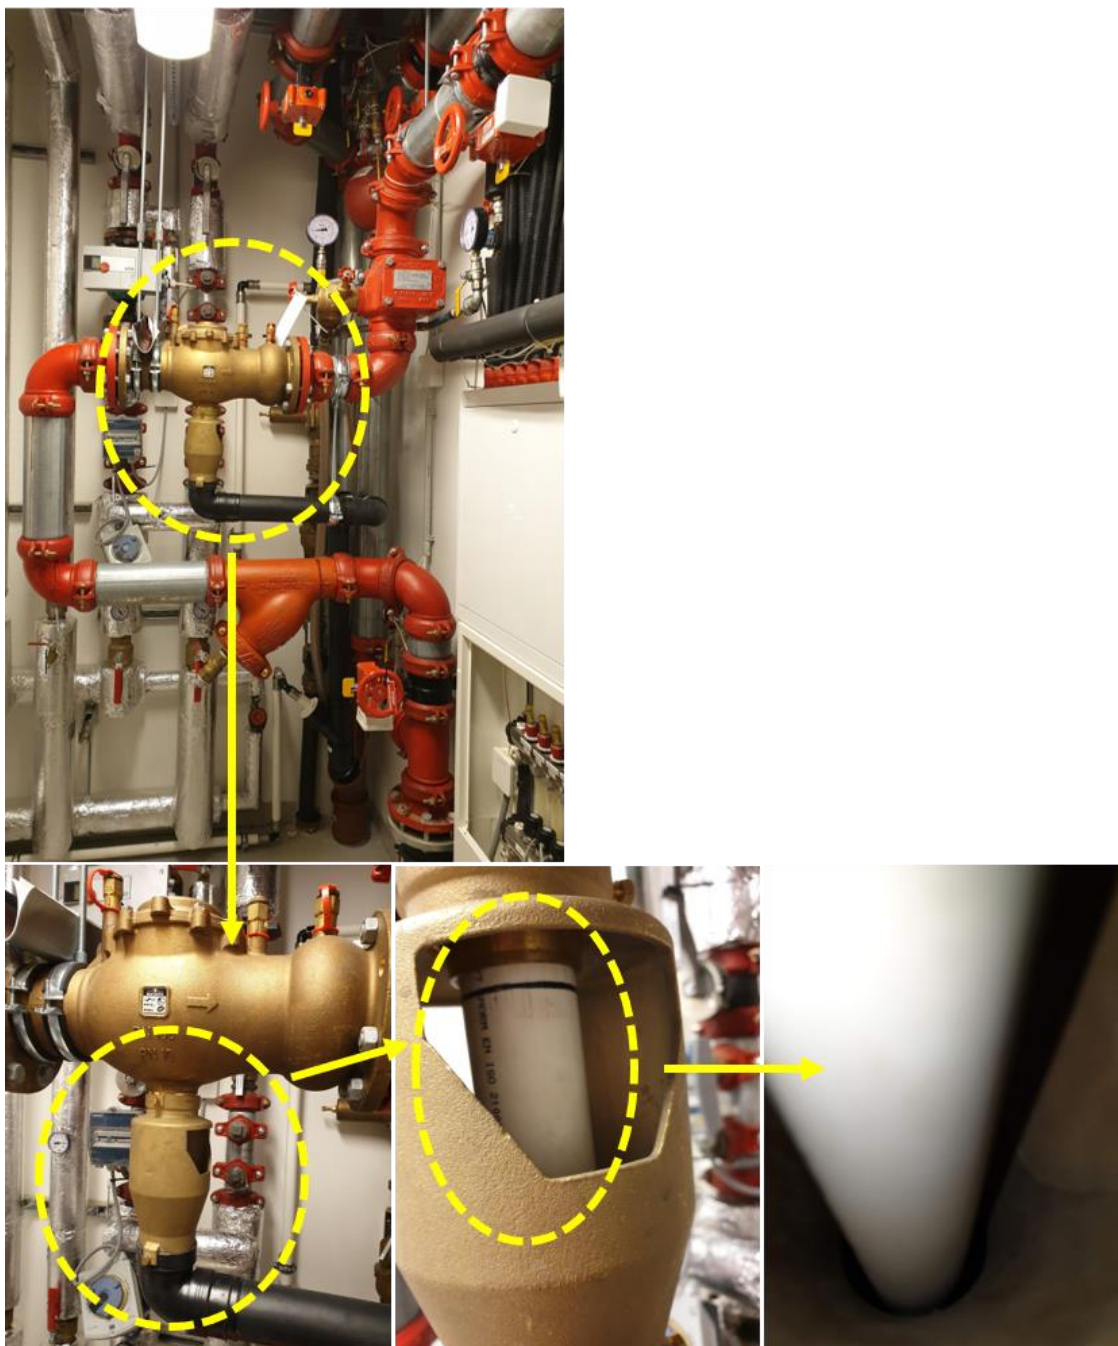
Vedlegg H: Bilder av feilmontert BA-tilbakeslagsventil

Disse bildene er tatt under en sprinklerkontroll utført av meg. Det ble oppdaget at BA-tilbakeslagsventil ikke er riktig montert. Dette kan ses ved å følge gule piler og sirkler. Denne ventilen skal ha et luftgap, som skal sikres ved "dreneringspotten" nederst på ventilen. Inni denne potten er det montert et hvitt hardplast-rør som forbinder avløpet i rommet med drenering fra ventilen. Dette vil kunne hindre vannstrømmen i røret, som skal kunne ta unna mange liter i sekundet ved full åpning. Dersom dreneringsventilen i ventilens midterste kammer åpnes og det er store vannstrømmer, vil vannet i dette hvite røret kunne presses opp i ventilen igjen. Dersom det hvite røret ikke hadde vært montert, ville vannet ved et slikt tilfelle strømmet ut av hullet i dreneringspotten og ikke inn i ventilen på grunn av luftgapet som hadde vært til stede.
