Høgskulen
på Vestlandet

B022EB-30

Naturlig ventilering av kulturarenaer

28. mai. 2022

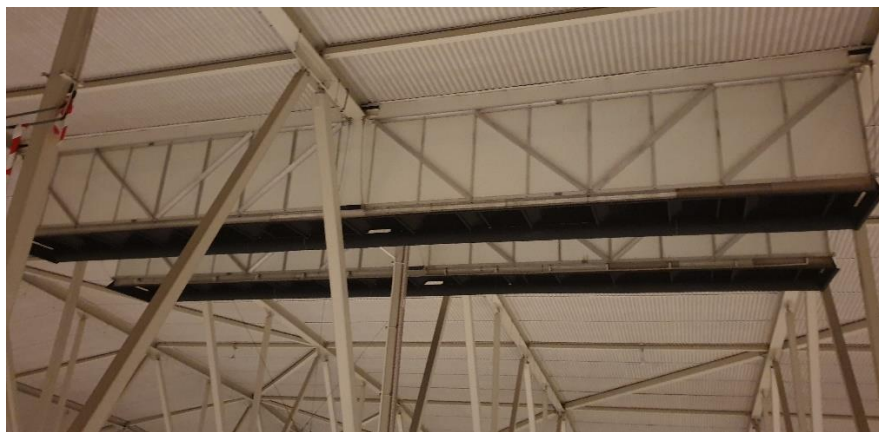
Figur 4 – Røykluker med lyd- og lysfeller

Befaring ble gjennomført sammen med driftstekniker fra Newsec. Av de 64 røyklukene i taket er 32 av dem modifisert med lyd- og lysfeller for at de skal kunne brukes til naturlig ventilasjon. Disse er plassert Nord-Øst og Sør-Øst på taket, og gir en åpningsflate på 90 m². Himmelfretning-inndelingen Nord, Sør, Øst og Vest er gjort etter inndeling satt i eksisterende SD-anlegg. Sør er langsiden hvor spillersluse og VIP område er, og Nord er langsiden mellom port 14 og 18.

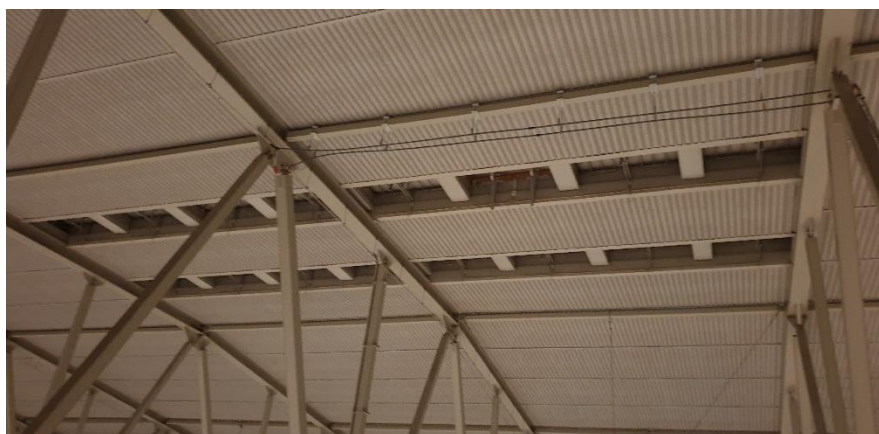
Figur 5 – Røykluker uten lyd- og lysfeller

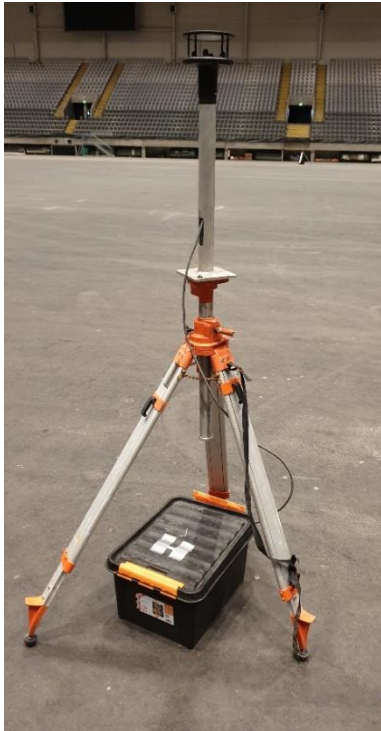
Sensorene som plasseres på matten ble montert med en «tripod» og et forlengerfeste slik at sensoren står stabilt og måler i hodehøyde. Noen av «tripodene» og forlenger-festene var skadet eller passet ikke sammen. Dette førte til at et par av sensorene måtte stripes eller teipes fast til stativene.

Figur 11 – Sensor Testsrinkel

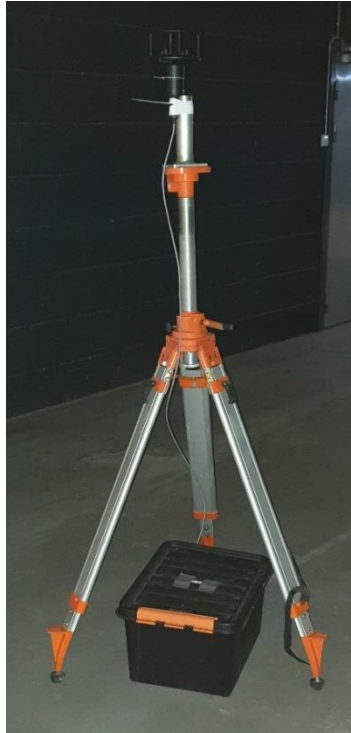
Figur 10 – Sensor port 14

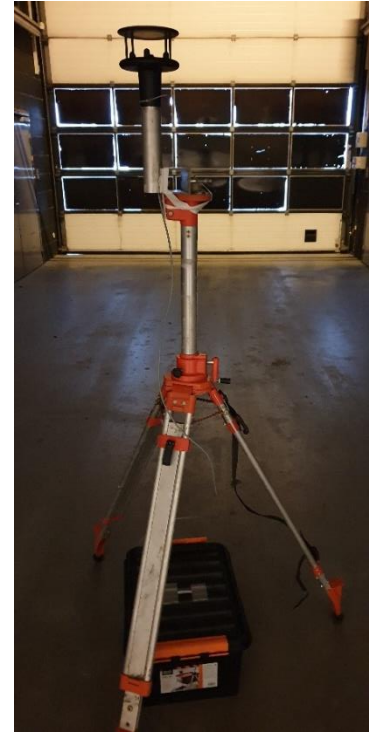
Figur 9 – Sensor port 9

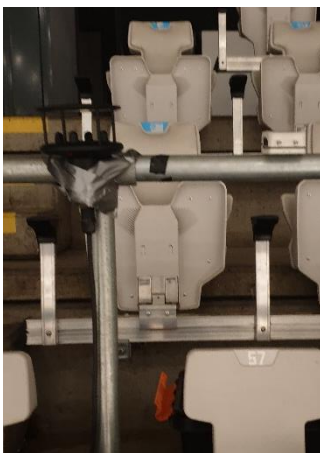
For montering av luftsørmssensor i VIP-området og på gangbro, var det ikke hensiktsmessig å bruke tripod. Ved å feste disse sensorene med gaffateip, ble det oppnådd større frihet i plassering av sensorene og de kunne bli plassert med ønsket høyde og retning.

Figur 13 – Sensor VIP-sone

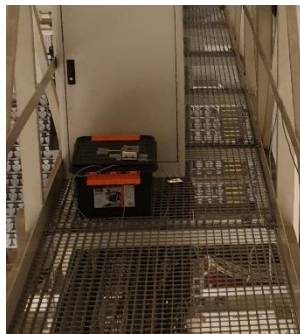
Kimo trykksensorer har en magnet på baksiden for lett montering under bruk. Matte-sensoren ble plassert på en kasse ved spillersluse i hodehøyde. VIP-sensor ble plassert på rekkverk i VIP-sone i hodehøyde for sittende. Siste sensor ble plassert på en gangbro oppunder taket mellom røykluker.

Figur 16 – Sensor Gangbro

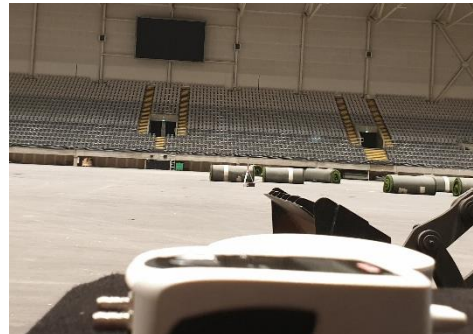
Figur 14 – Sensor Spillersluse

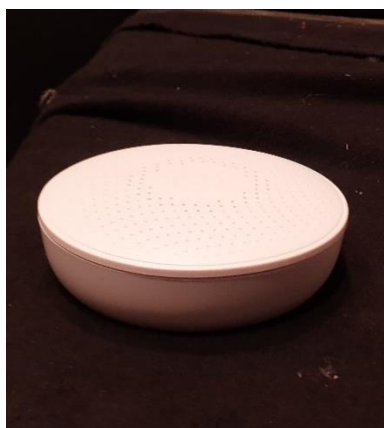
Matte-sensorene ble jevnt fordelt utover der det var mulig å plassere dem med tanke på best dekning av måleområdet. Sensor Øst ble plassert over inngang midt på kortsiden Øst. Sensor Sør ble plassert oppå en boks ved spillerslusen, midt på langsiden Sør. Sensor Vest ble plassert over en dør i området hvor tribunen kan trekkes tilbake på kortsiden Vest.

Figur 19 – Sensor Spillersluse

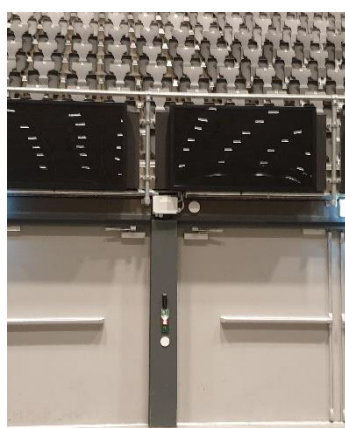
Figur 17 – Sensor Øst

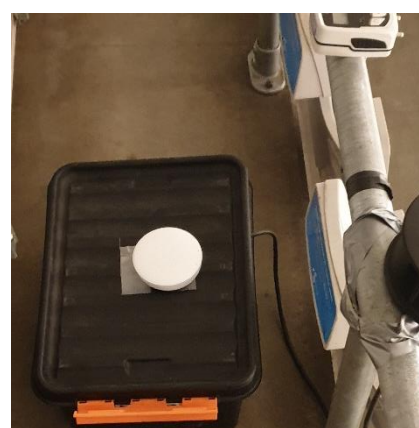
Figur 18 – Sensor VIP

VIP-sensor ble plassert midt i VIP-sonen i toppen av tribunen i samme område hvor trykk og luftstrøms sensorer ble plassert. Sensorene ble samlet for å samle måledata fra samme sone i et målepunkt. Skylosje sensor ble plassert ved tribuneplassene som henger over VIP-sonen. Sammen med sensoren i spillerslusen og VIP-sonen, gir sensorene et bilde av luftkvaliteten oppover ved de tre nivåene publikum oppholder seg i arenaen.

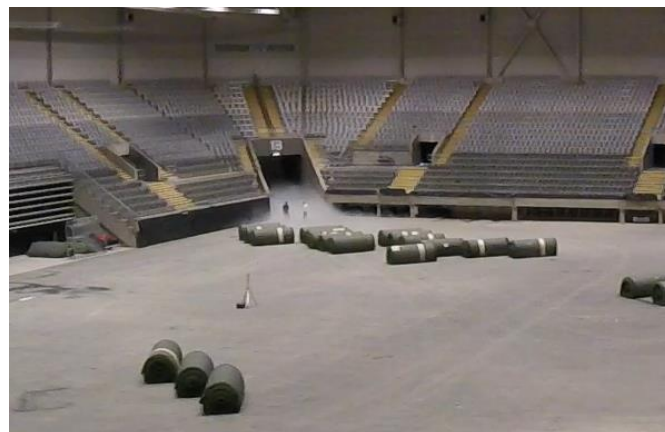
Under hele «Test 3 - Arrangement» ble det filmet med GoPro-kamera fra Port 14, Port 18, VIP og på taket. Dette ble gjort for å lettere kunne visuelt analysere luftbevegelsene i arenaen ved hjelp av røyk. Testen startet med at port 18 ble fylt med røyk der spjeld var blitt åpnet. Etter at røyken hadde blitt dratt ut i arenaen, ble det testet med mindre røykdoser rundt på matten for å sjekke luftstrømmer over hele matten. Ikke alle kameraene filmet hele testen, noen kamera gikk tomme for strøm underveis, men likevel filmet alle under de to rundene med røyktesting.

Figur 42 – Bilde av Port 18 i start av Test 3 med røyk

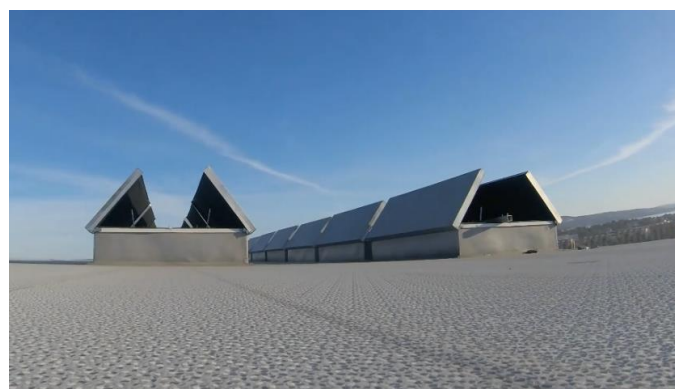
GoPro-videoene viser også tregheten i det naturlige ventilasjonssystemet. Fra port 18 til øst-siden av matten bruke røyken ca. 8 minutter. Hastigheten til røyken gjenspeiler målingene fra luftstrømssensorene som var plassert på matten. Røyken hadde størst hastighet ut av portene, for så å bremse opp etter hvert som den bevegde seg østover langs matten. Røyken viser også at det ikke er noen synlig trekk fra matten mot røyklukene i taket. Dette er noe som ble bekreftet i video fra GoPro-kamera på taket som ikke filmet noen røyk. Røyken hadde da gått i oppløsning før luften trakk ut av lukene.

Figur 44 – Bilde av tak med røykluker under Test 3
