Risikoanalyse av jernbanekulvert ved Oslo Lufthavn Gardermoen

Hovedprosjekt utført ved Høgskolen Stord/Haugesund - Avd. for ingeniørfag

Studieretning : Brannsikkerhet/HMS

2002

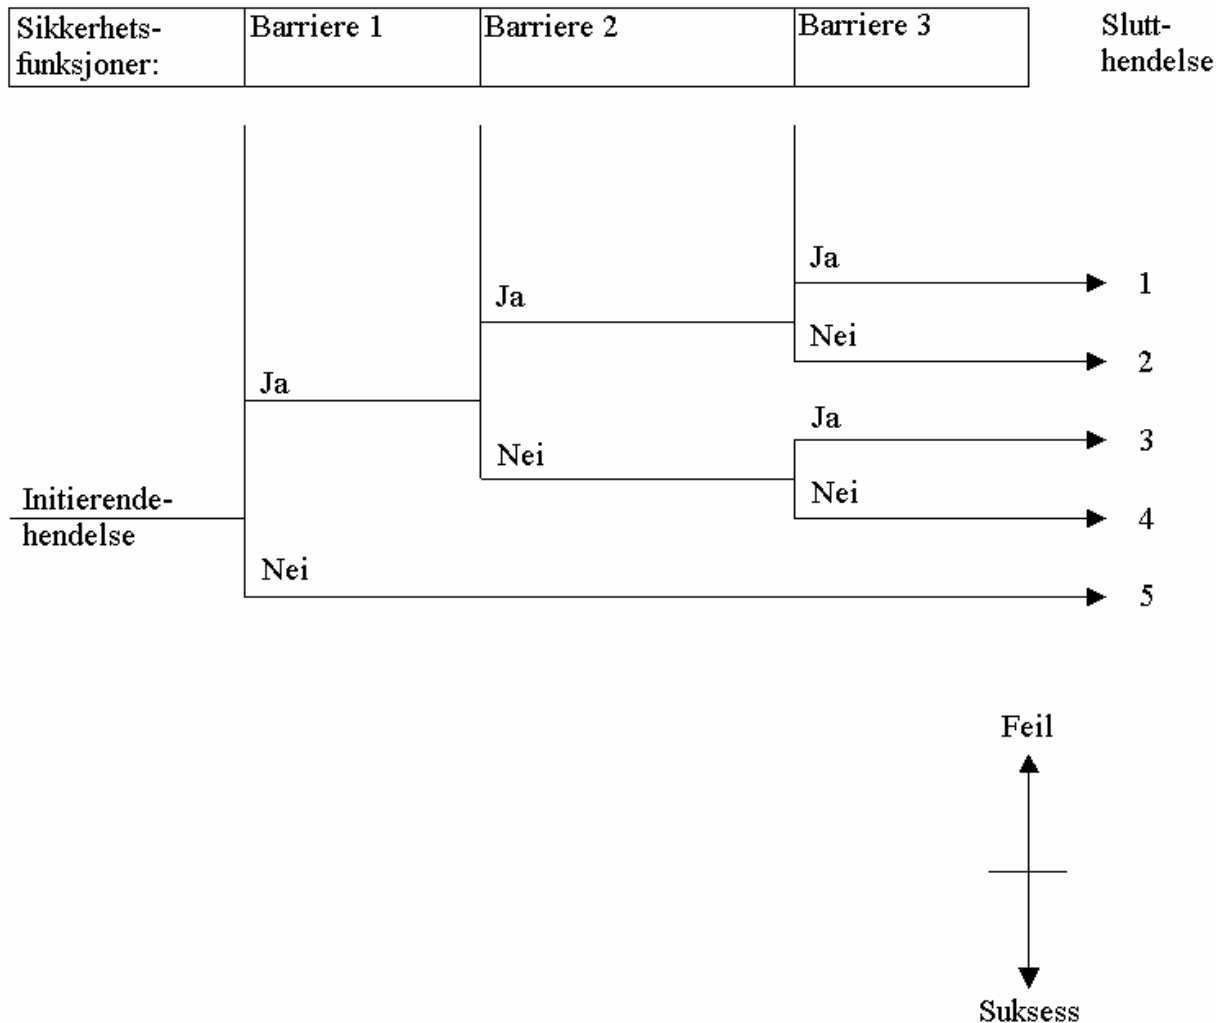
Figur 2.1 Eksempel på hendelsestre [6]

Et hendelsestre er en grafisk fremstilling av mulige hendelser som følge av en kritisk starthendelse. Starthendelsen kan oppstå som en følge av en teknisk feil eller menneskelig svikt. I utvikling av en hendelseskjede ser en på et hendelsesforløp som fører frem mot flere ulike scenario. Frem mot disse scenarioene tas det hensyn til de forskjellige sikkerhetstiltak som er iverksatt for å hindre at den aktuelle sluthendelsen skjer [5, 6].

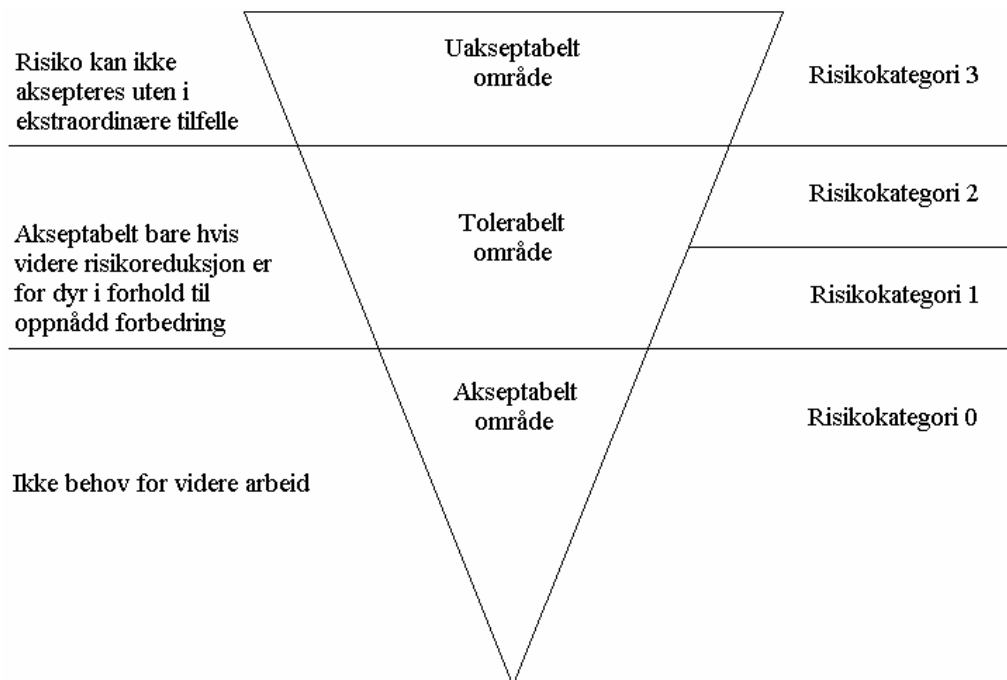
Figur 2.2 ALARP- prinsippet [7]

Akseptkriteriet kan bli formulert ut fra As Low As Reasonably Practicable (ALARP)-prinsippet. Dette innebærer at en deler risikoen i tre risikoområder: Uakseptabel, tolerabelt og akseptabelt område. Jernbaneverket bruker fire risikokategorier betegnet med 0 til 3 i matrisen i figur 2.3.

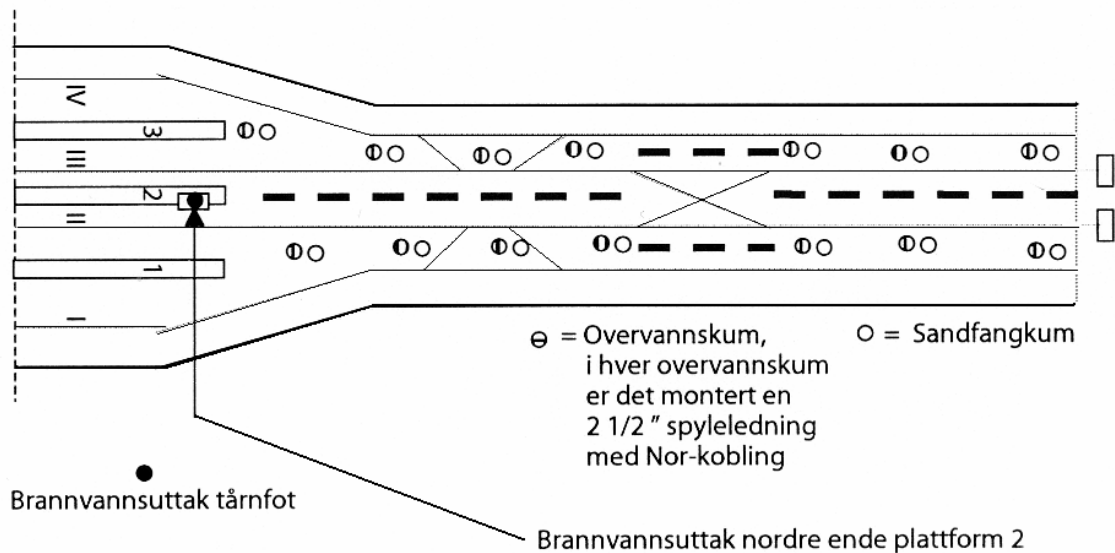
Figur 3.3 Plassering av brannvannsutttak [10]

Det er brannvannsutttak i nordre ende av plattform 2, ved tårnfot og ved SAS hotellet. Plasseringen av brannvannsutttak er vist i figur 3.2.

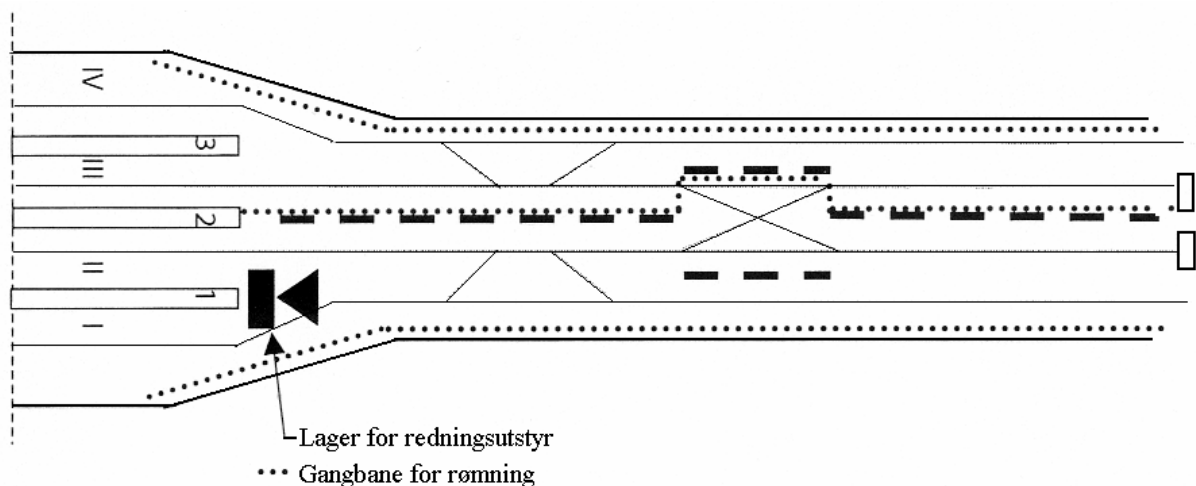
Figur 3.5 Plassering av gangbaner og lager for redningsutstyr [10]

Gangbane for rømning er lokalisert på begge sider av kulverten, ovenpå lokk for kabelkanal. Gangbanen er 0,7 m bred med senter 0,5 m fra kulvertvegg. Det er også etablert en gangbane av tre i midten av kulverten. Belysning (orienteringslys og nødlys) er plassert i høyde 2,5 m over gangbanene. Gangbanene for rømning er vist i figur 3.4.

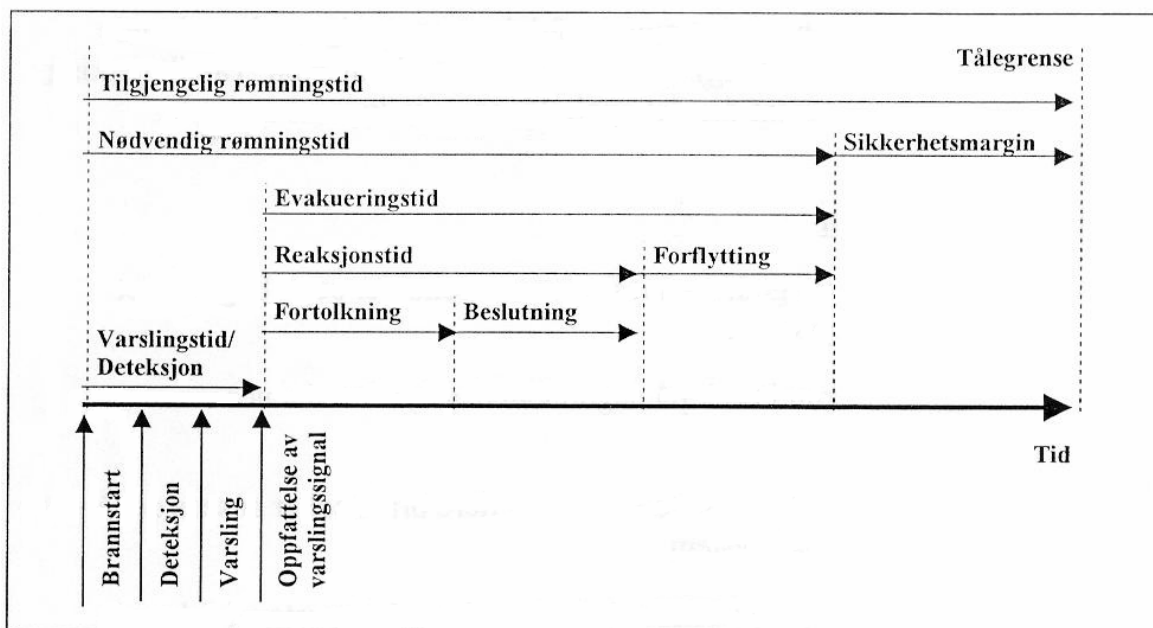
Figur 4.2 Rømningsfasene [21]

Rømning deles inn i tre faser; varslings tid, reaksjonstid og forflytningstid. Dette er illustrert i figur 4.2.

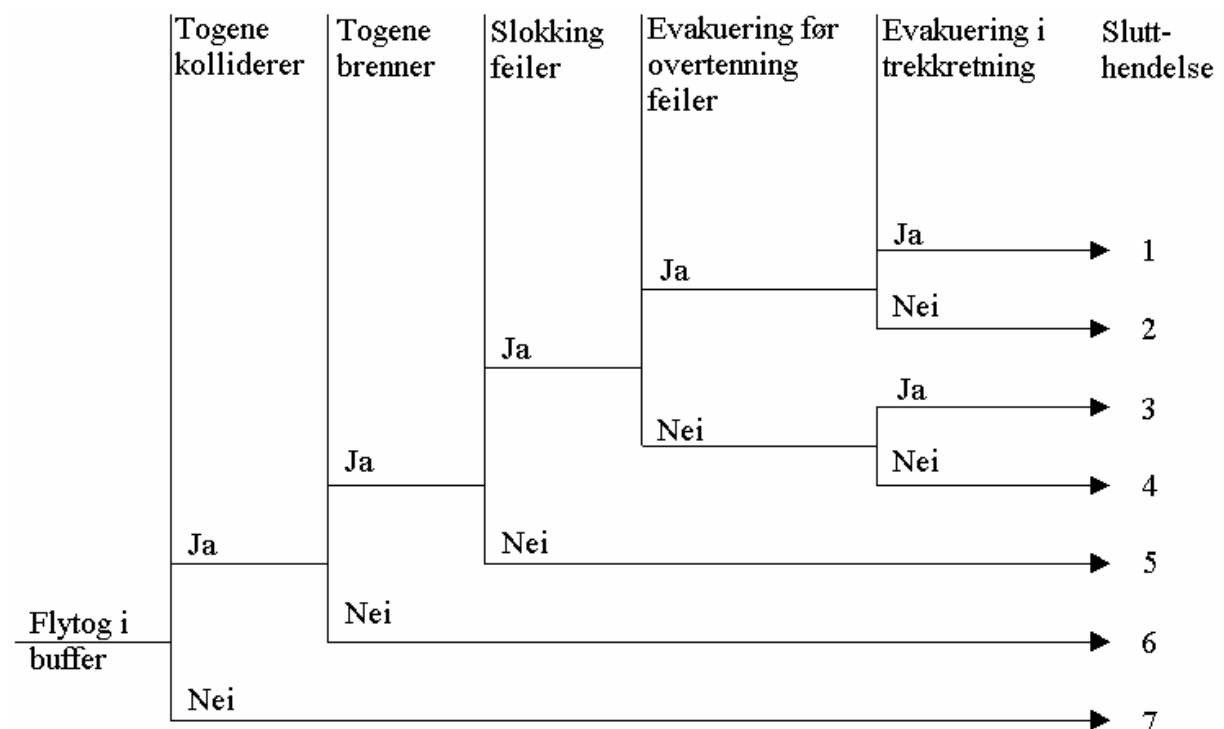
Figur 4.3 Hendelsestre - Flytog i buffer

Flytog på vei fra perrongen inn i kulvert for å vente på neste avgang. ATC ute av funksjon og menneskelig svikt fører til at toget kjører inn i buffer i 40 km/t. Dette medfører at deler av flytoget kommer over i sporet til Norges Statsbaner (NSB). I samme tidspunkt kommer et fullsatt NSB- tog nordfra i 70 km/t.

Et fullsatt NSB- tog kolliderer med flytoget og sporer av på vei inn i kulvert. Som en konsekvens av kollisjonen begynner togene å brenne. Fordi evakueringen ut av toget før overtenning feiler, vil de fleste av passasjerene omkomme i toget. Passasjerer som kommer seg ut av toget før overtenning, evakuerer i trekkretning. Disse vil da mest sannsynlig også omkomme. Hendelsen vil føre til store materielle skader på tog og kulvert.

Begynnelsen blir som i slutthendelse 1, men de som redder seg ut evakuerer mot trekkretning. Antall omkomne kan derfor bli færre enn i slutthendelse 1. Hendelsen vil også her føre til omfattende materielle skader.

Et fullsatt NSB- tog kolliderer med flytoget og sporer av på vei inn i kulvert. Togene begynner å brenne og slokking feiler. Passasjerene evakueres før overtenning, men de fleste av passasjerene vil omkomme fordi de rømmer i trekkretning. Det vil bli betydelige materielle skader.

Utgangspunktet blir som i slutthendelse 3. Men her vil passasjerene evakueres mot trekkretning. Derfor vil antall omkomne bli lavere, men en vil få de samme materielle skadene.

Etter kollisjonen vil togene begynne å brenne, men på grunn av rask innsats vil brannen slokkes tidlig. Dette fører til mindre materielle skader enn i de tidligere slutthendelsene, og det vil bli flere overlevende. En del av de overlevende vil være alvorlig skadet. Man må likevel anta at mange passasjerer vil omkomme som følge av sammenstøtet eller brannen.

Kollisjonen vil ikke medføre at togene begynner å brenne, men noen av passasjerene vil sannsynligvis bli alvorlig skadet eller omkomme i selve sammenstøtet. De materielle skadene vil begrense seg til togene og mindre skader på kulvert.

NSB- toget stopper og en unngår kollisjon med flytoget. Flytoget vil få materielle skader som følge av kollisjon med endebutt. Ingen omkomne eller alvorlig skadet.

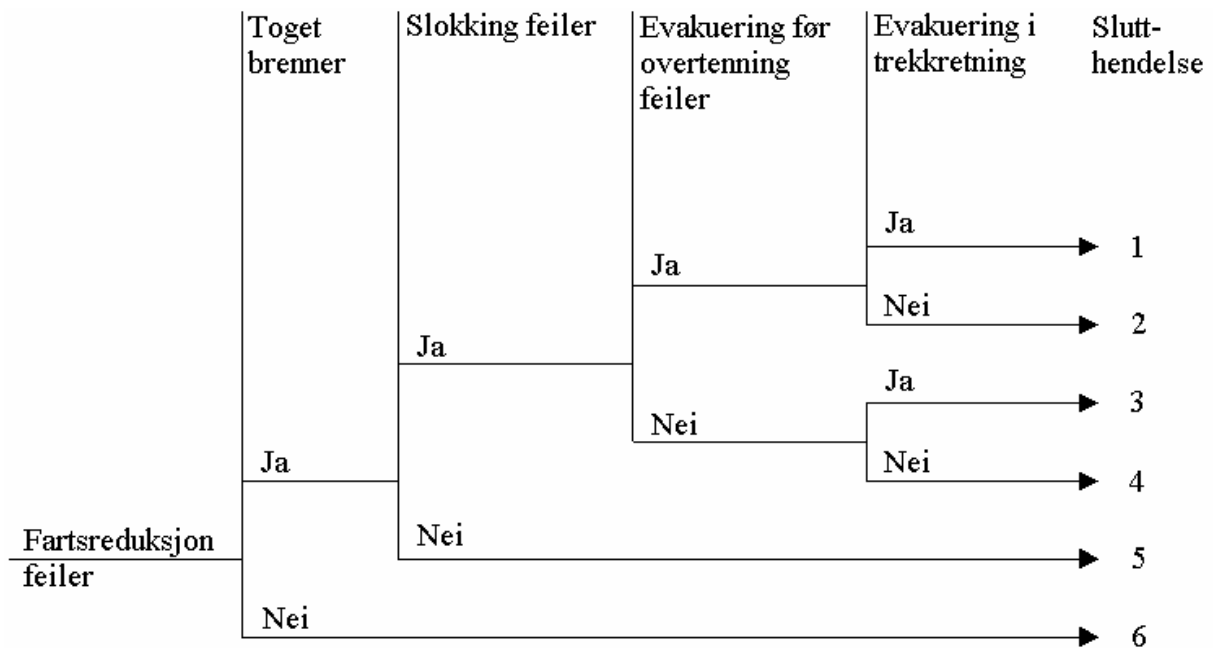
Figur 4.4 Hendelsestre - Flytog gjennom kulvert uten fartsreduksjon

Et fullsatt flytog er på vei inn på perrongområdet. Det oppstår en situasjon med menneskelig svikt og ATC ute av funksjon. Flytoget kjører dermed forbi perrongen i høy hastighet og inn i kulverten. Flytoget sporer av i sporveksler på grunn av for høy hastighet.

Etter avsporing begynner toget å brenne. Slokking og evakuering før overtenning feiler. Konsekvensen av at toget velter i høy hastighet, samt at toget brenner, fører til at de fleste av passasjerene omkommer. Dersom noen overlever avsporingen evakuerer de i trekkretningen. De vil mest sannsynlig omkomme på grunn av røykskader. Det vil bli betydelige materielle skader på tog og kulvert.

Begynnelsen blir som i slutthendelse 1, men de som eventuelt overlever evakuerer mot trekkretning. Mulighetene for å overleve er minimale, men likevel større enn i slutthendelse 1. Store materielle skader på tog og kulvert.

Toget begynner å brenne og slokking feiler. De fleste passasjerene vil omkomme som en konsekvens av avsporingen. De som overlever evakuerer i trekkretning, og vil derfor mest sannsynlig omkomme som følge av røykskader. Som i de tidligere slutthendelsene vil det også her bli omfattende materielle skader.

Innledning som i slutthendelse 3, men her vil de passasjerene som overlever avsporingen evakuere mot trekkretningen. Sannsynligheten for å overleve er lav, men allikevel større enn i slutthendelse 3. De materielle skadene blir store.

Etter avsporingen begynner toget å brenne, men rask innsats hindrer at brannen utvikler seg. Derfor vil en del av passasjerene ha større sannsynlighet for å kunne overleve, men de fleste vil allikevel omkomme som følge av avsporingen. Selv om brannen ikke får utvikle seg, vil de materielle skadene fra avsporingen være betydelige.

Avsporingen vil ikke føre til brann. Antall omkomne blir imidlertid omfattende grunnet avsporingen. Betraktelige materielle skader på tog og kulvert.

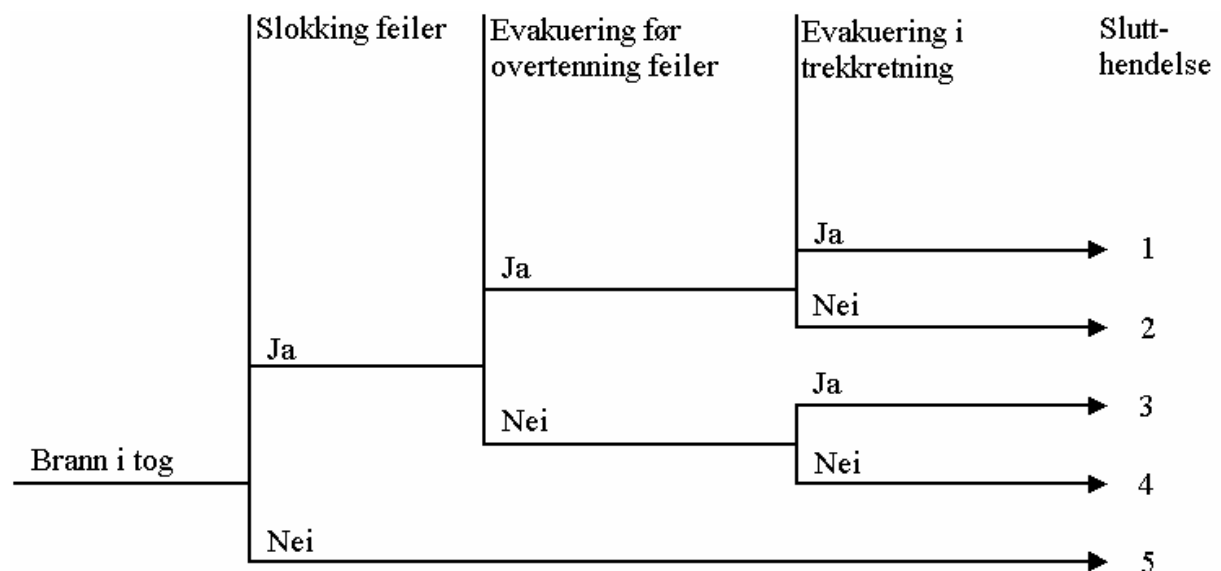
Figur 4.5 Hendelsestre - Brann i tog

NSB- tog på vei inn i kulvert fra nord. En passasjer oppdager et branntilløp i en av vognene og aktiverer nødbremse. Toget blir stående midt inne i kulverten fordi togfører ikke får overstyrt nødbremsen. Brannen utvikler seg hurtig.

Brannen får utvikle seg og ikke alle mennesker kommer ut før overtenning. De som redder seg ut evakuerer i feil retning og blir utsatt for røyk og varme fra brannen. Stort antall omkomne, fordi det i tillegg til de som forulykker på toget vil kunne være noen som mister livet under rømning i tunnelen. Omfattende skader på tog og kulvert.

Innledningen blir som i slutthendelse 1, men de som redder seg ut før overtenning evakuerer i riktig retning. Mange vil omkomme på toget, men de som redder seg ut kan berge livet ved å rømme mot trekkretning. Flere av de overlevende vil være alvorlig skadet. Omfanget av de materielle skadene vil være betydelige.

Evakuering av toget lykkes, men en overtenning i toget vil skje raskt. Dette vil medføre høy temperatur og sterk røykutvikling i kulverten. Problemet er at passasjerene evakuerer i trekkretning og dette vil innebære en stor fare. Mange omkomme og alvorlig skadet. Store materielle skader på tog og kulvert.

Slokking feiler og brannen sprer seg til de andre vognene. Passasjerene bringer seg i sikkerhet, før overtenning, ved å evakuere mot trekkretning. Ingen omkomne, men en del skadde. Tog og kulvert vil få betraktelige skader.

Passasjerene evakueres raskt og brannen sløkkes før den får utvikle seg. Det vil bli liten røykutvikling og ingen vil omkomme eller bli alvorlig skadet. Små materielle skader.
