HØGSKOLEN STORD/HAUGESUND

## Skipsulykker blant lasteskip i norsk territorialfarvann

### Bacheloroppgave utført ved Høgskolen Stord/Haugesund - avdeling for nautikk

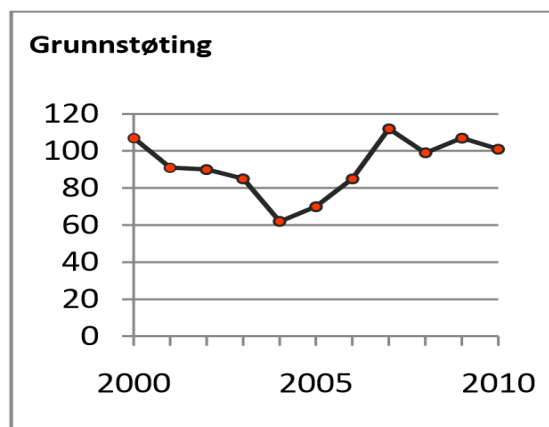
Særlig lasteskip utgjorde en stor andel av grunnstøtingene. Det viser seg at nesten 50 prosent av alle skip som grunnstøtte, var lasteskip. Rapporten viser også at i perioden 2005 til 2009 var antall skipsulykker med lasteskip økende. Året etter var det en svak nedgang da det totalt ble registret 97 ulykker. Tallene inkluderer lasteskip med både norsk og utenlandsk flagg som befant seg i norsk farvann, i perioden 2000 til 2010 (Sjøfarsdirektoratet, 2012).

**Figur 2. Grunnstøtinger i norsk farvann, 2000-2010, (Sjøfartsdirektoratet, 2012, s. 10)**

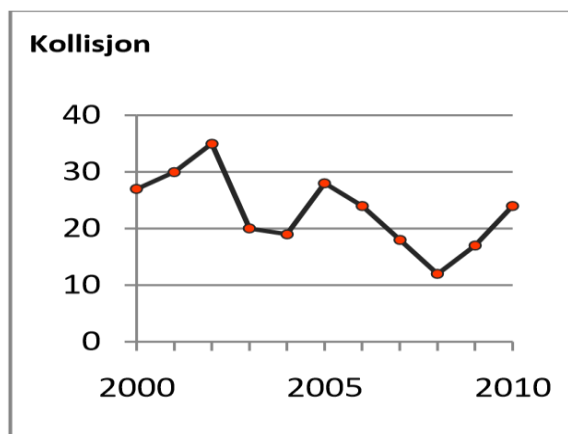
Figur 3 viser antall kollisjoner mellom alle fartøy i norsk farvann fordelt på perioden 2000-2010. Av figuren ser vi at i løpet av perioden har det variert mellom 36 og 12 kollisjoner årlig. I 2010 ble det registret 24 kollisjoner, der 44 fartøy var involvert (Sjøfartsdirektoratet, 2012).

**Figur 3. Kollisjon i norsk farvann, 2000-2010 (Sjøfartsdirektoratet, 2012, s. 11)**

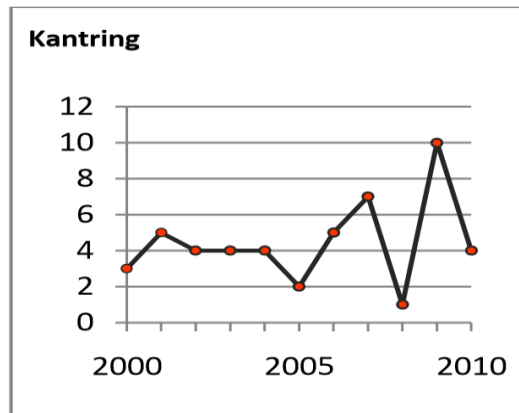
gikk igjen oftest. Bare i 2009 var det 10 kantringer (Sjøfartsdirektoratet, 2010). Tallene får vi presentert i figur 4.

**Figur 4. Kantring i norsk farvann, 2000-2010 (Sjøfartsdirektoratet, 2012, s. 11)**

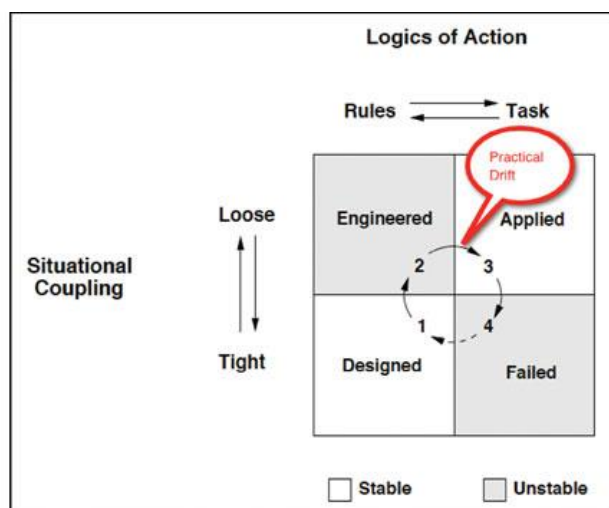
**Figur 8. "Practical drift (Snook, 2000)"**

I figur 8 ser vi hvordan Snook (2000) mener praktisk drift utvikler seg. I fase en (designed) er det tette koblinger, systemet er konstruert til å håndtere kritiske situasjoner når koblingene er tette. I fase to (engineered) er koblingene løsere, her er det rom for personolkning. De ansatte kan vurdere reglene som unødvendig strenge, men i utgangspunktet forholder de seg til reglene. I tredje fase (applied) er også koblingene løse, her blir oppgavene løst etter de ansattes logikk. I den siste fasen (failed) kan noe gå galt, systemet var konstruert til å håndtere tett koblet situasjoner, men ettersom oppgavene løses i form av praktisk drift blir systemet svekket. Første og tredje fase er stabile. Andre og fjerde er ustabile faser (Snook, 2000).
