Prestegardshagen ved Seljesanden

Hageanlegget ved Selje prestegard – *fortid, notid og framtid*

Landskapsplanlegging med landskapsarkitektur
PL 490
Juni 2011

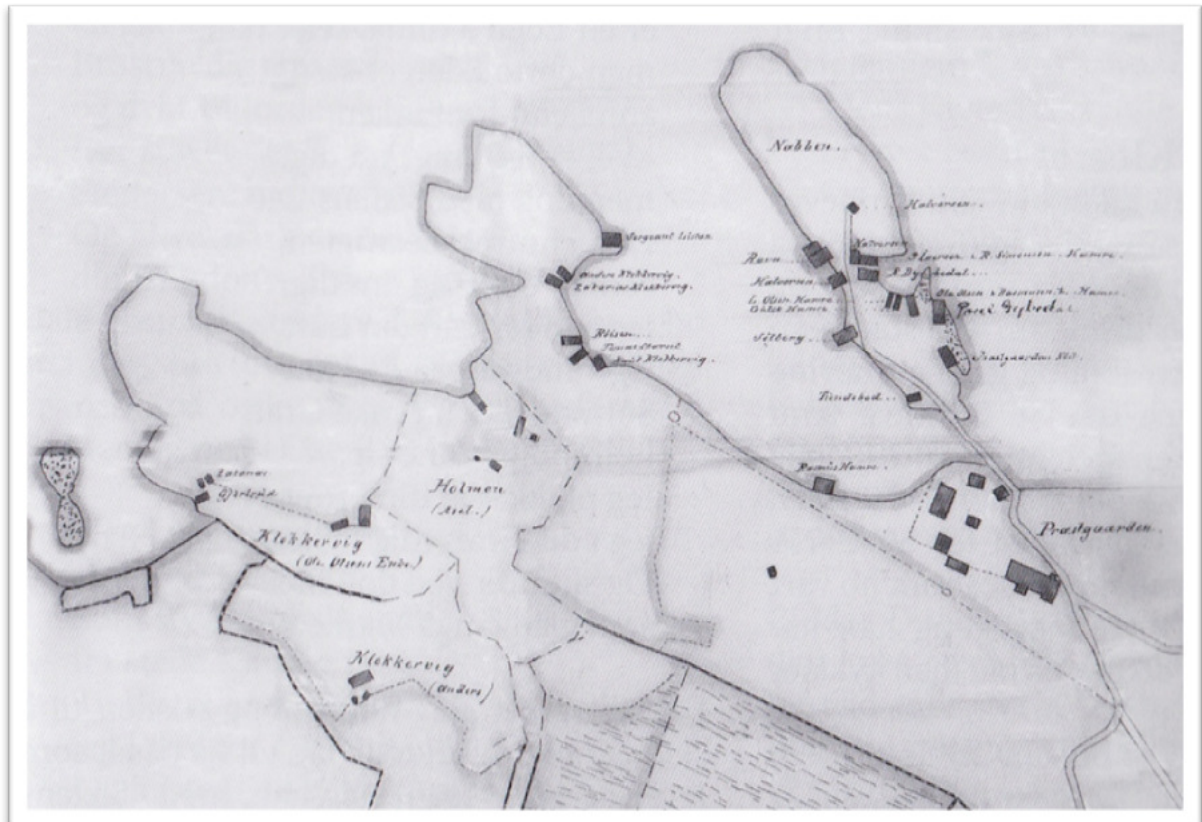
Figur 7 Utsnitt av kart over heile prestegardseigedomen i 1890, merka: "Selø prestegaard. Optaget for vestenfieldske Embetsgaardcommisjonen, af P. Pedersen 1890." Seks av dei sju husa ein ser ved "Præstgaarden" på høgre side av kartet står enno, medrekna Borgstova i midten av tunet som er flytta frå sin opphavlege plass. Biletet er henta frå boka *Gamle Selje* (Djupedal, Reidar 2010: 251).

I 1890 rekna Embedsgårdskommisjonen ut etter synfaring at garden, med innmark og utmark, hadde ei jordvidd på rundt 2500 mål, i tillegg til anna beitemark og torvtak i utmarka (Os 1957: 397). Innmarka var "93 mål dyrka mark, 159 mål udyrka og eit tun på 3 mål, i alt ei jordvidd heime på 255 mål, alt i eitt stykke." Heilt fram til 1958 låg det 10 husmannsplassar under prestegarden (Dam-Nielsen 2001). Eit utsnitt av kartet som Embedsgårdskommisjonen laga etter synfaringa i 1890, viser nokre av husmannsplassane, nausta og budene som låg under prestegarden (figur 7).

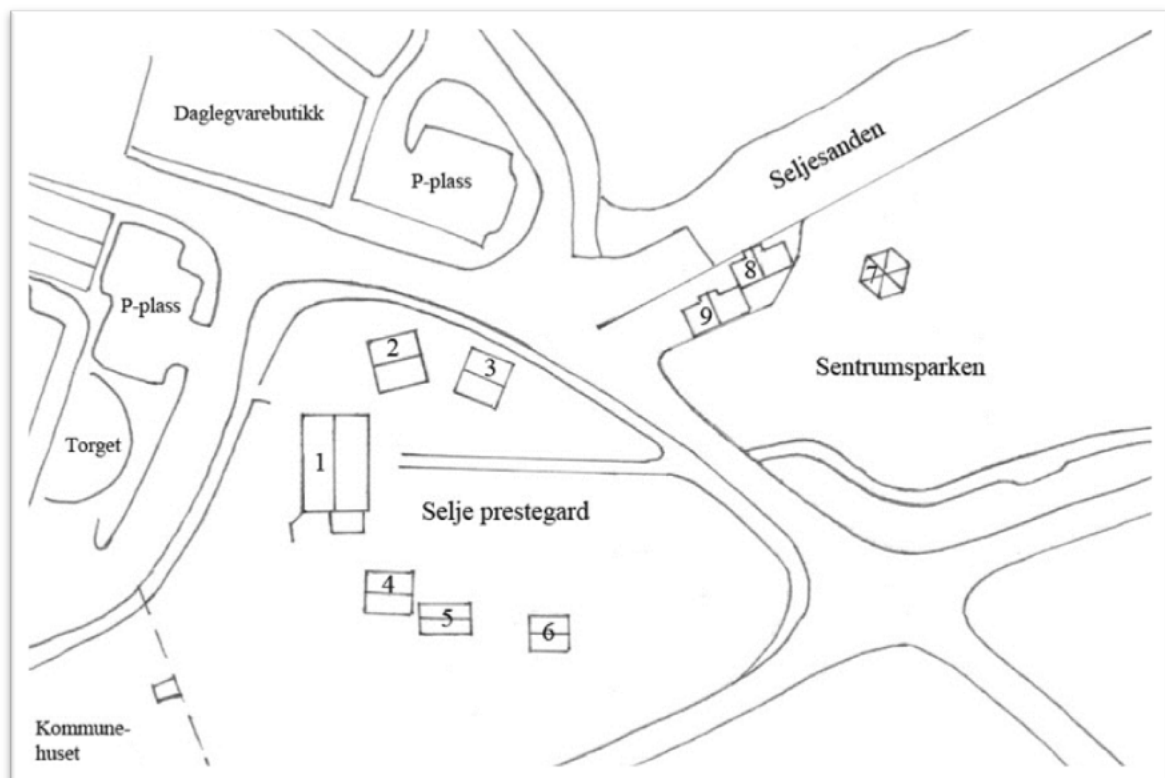
Figur 8 Skisse av prestegardstunet slik det ser ut i dag, i tillegg til omriss av sentrumsparken og det kringliggende vegsystemet og bygningar/struktur i sentrum. Dei merka bygningane er: Prestelåna (1), Skulen (2), eldhuset (3), stabburet (4), vedskjulet (5) og Borgstova (6). I og ved Sentrumsparken er ein paviljong (bygd i 1986) merkt som bygning nr. 7, og to turist-/sanitærbygg merkt som nr. 8 og 9. Teikninga er basert på kartgrunnlag frå Fylkesatlas (2011).

Slik tunet ser ut i dag, har det sett ut sidan 1968, då den gamle Borgstova var flytta for andre gong, tilbake til prestegardstunet til sin noverande plass (figur 8). Bygningane i Selje prestegard vart freda av Riksantikvaren den 15. november 1991 med heimel i Kulturminnelova § 15 (jf. vedlegg 3). Fredinga omfattar 6 bygningar: Prestelåna (hovudbygningen), "Skulen", eldhuset, stabburet, vedskjulet og Borgstova. I reguleringsplan frå 4. januar 1985 er prestegardstunet regulert som "verneverdig bebyggelse".

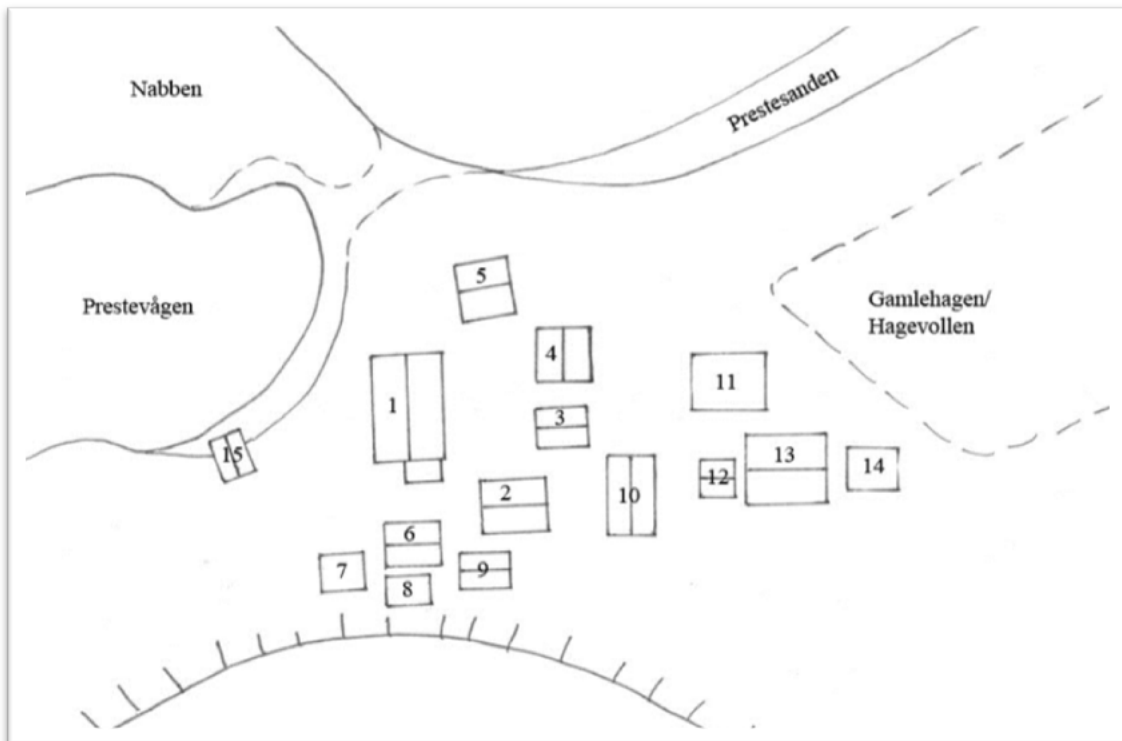
Figur 10 Nokolunde slik kan prestegardstunet ha sett ut frå om lag 1800 til 1866. Dei merka bygningane er: Prestelåna (1), Grønestova (2), Borgstova (3), eit eldhus (større enn det som er der i dag) (4), Skulen (truleg ei mindre bygning enn den noverande, med éi etasje) (5) og eit stabbur (6). Dei andre bygningane (uthusa) er i følgje Vossgraff si skisse: Grisehus (7), hønehus (8), geitehus (9), sauefjøs (10), kufjøs (11), lade/låve (13), stall (14) og jektenaust (15). Nr. 12 kan ha vore eit lite tilbygg til lada, jamfør fotografi frå 1866 (figur 11).

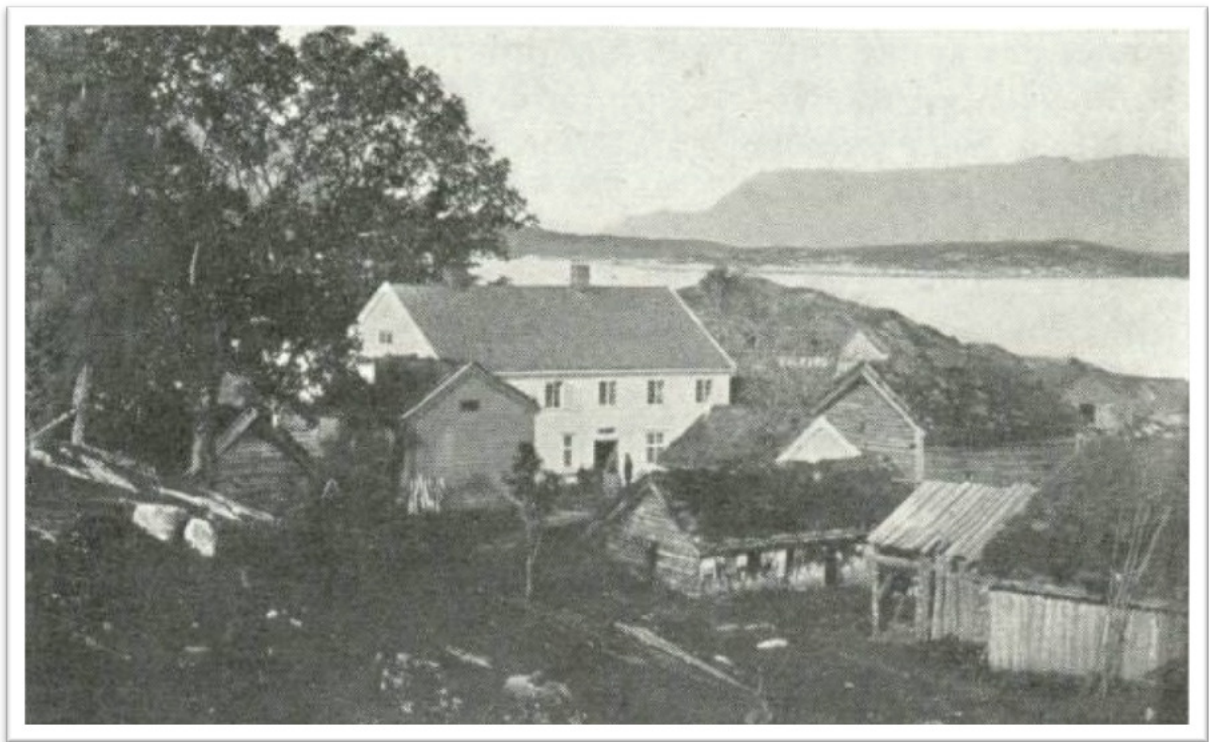
Figur 11 Dette er det eldste fotografiet som er å finne av Selje prestegard (Djupedal, R. 1966: 189). Det må vere frå før 1866, då ein framme ser fire gamle uthus som vart rivne dette året. Midt på tunet frå venstre ser ein: Grønestova, Prestelåna, Borgstova (kvit), og eit større eldhus.

I 1866 vart mange av dei gamle uthusa rivne, og prost Koren sette opp ei ny, stor lade (Djupedal, R. 1966: 108/189). Det eldste bilete vi har frå prestegarden, er teke før dette skjedde, og syner tunet og nokre av dei gamle uthusa (figur 11). I 1883 vart Grønestova riven av prost Strømme, og han brukte tømmeret herifrå til å bygge ei andre høgde på Skulen (Djupedal, R. 1966: 183). Os (1957: 399) skriv om denne hendinga: *”Bygdefolket hadde hatt tilhald der til å fli og fjelga seg, leggja frå seg ferdakle og anna når dei var til kyrkjies for brudeviglse, barnedåp eller anna høgtid. Ungdommen hadde hatt stova til samkomer av ulike slag òg. Det var ikkje noko anna tenleg hus til det i bygda den gongen. Folk tykte det var ubeinsleg gjort av prosten å ta frå dei Grønestova.”*

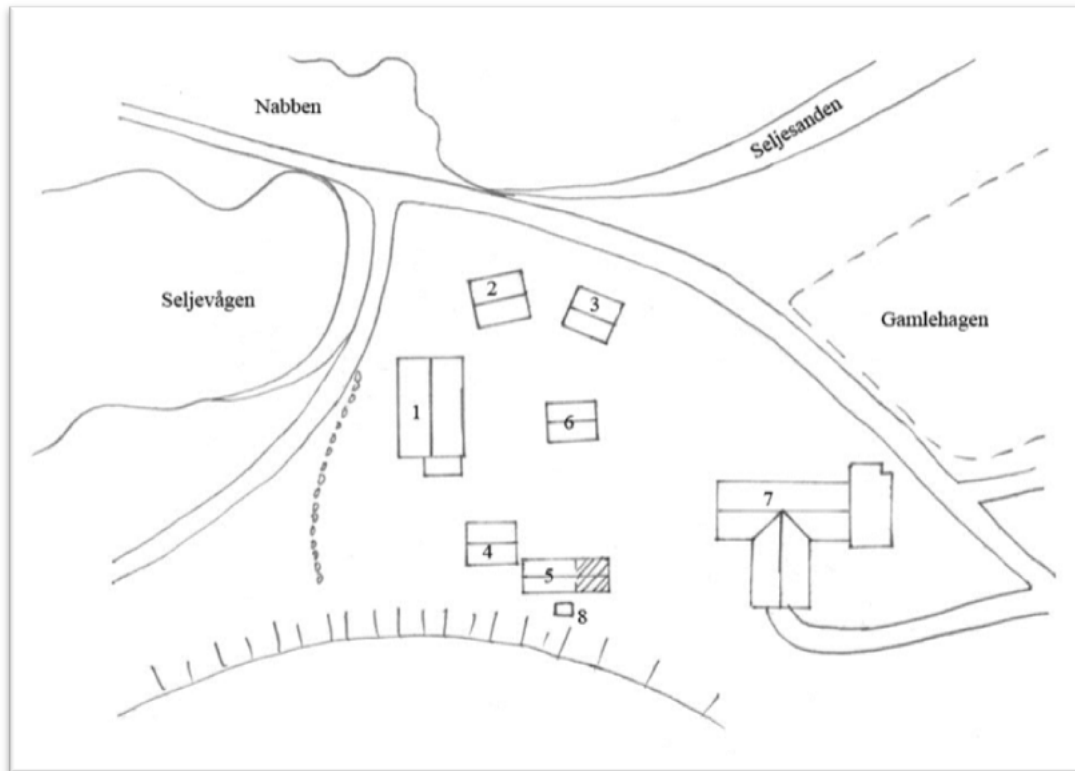
Figur 13 Skisse av prestegardstunet, omtrent slik det såg ut mellom 1890 og 1927. Dei merka bygningane er: Prestelåna (1), Skulen (2), eldhuset (3), stabburet (4), vedskjulet (5), Borgstova (6), lada (driftsbygning) (7) og ein utedo (8). Der var også ein jordkjellar eit stykke til høgre for eldhuset. Den skraverete delen av vedskjulet kan vere ei forlenging/tilbygg som seinare er rive.

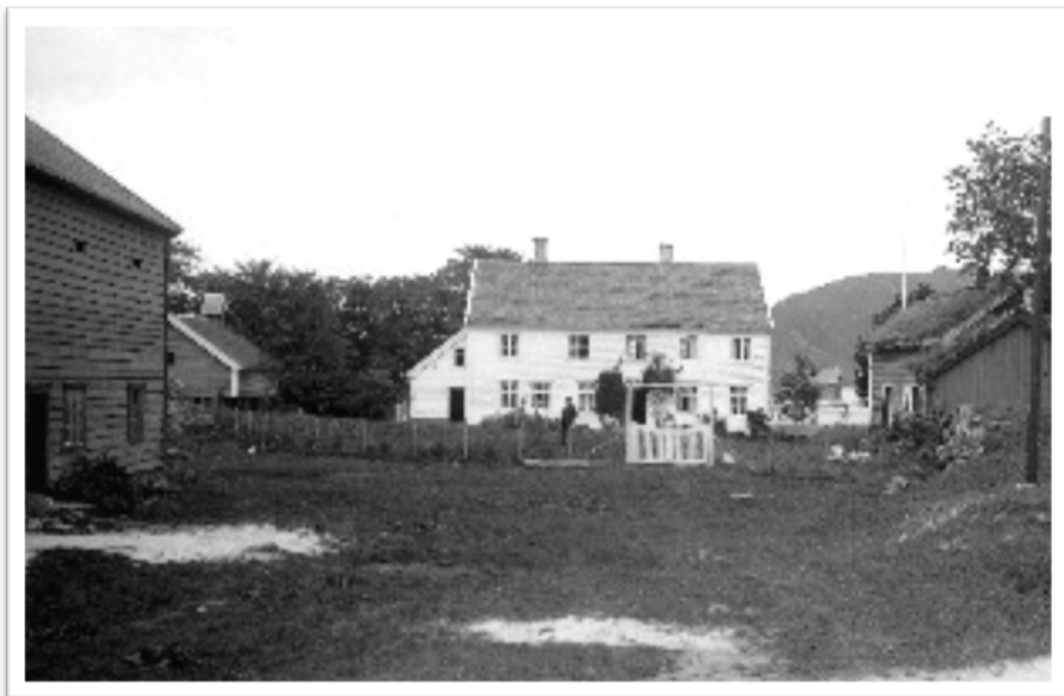
Figur 14 Prestegardstunet om lag 1930. Borgstova er flytt til Gamlehagen. Lada (t.v.) var bygd i 1866 og riven kring/etter 1960. Til høgre ser ein litt av jordkjellaren, som seinare vart fjerna. Fotograf: Storegjerdet (Fylkesarkivet i Sogn og Fjordane 2011a).

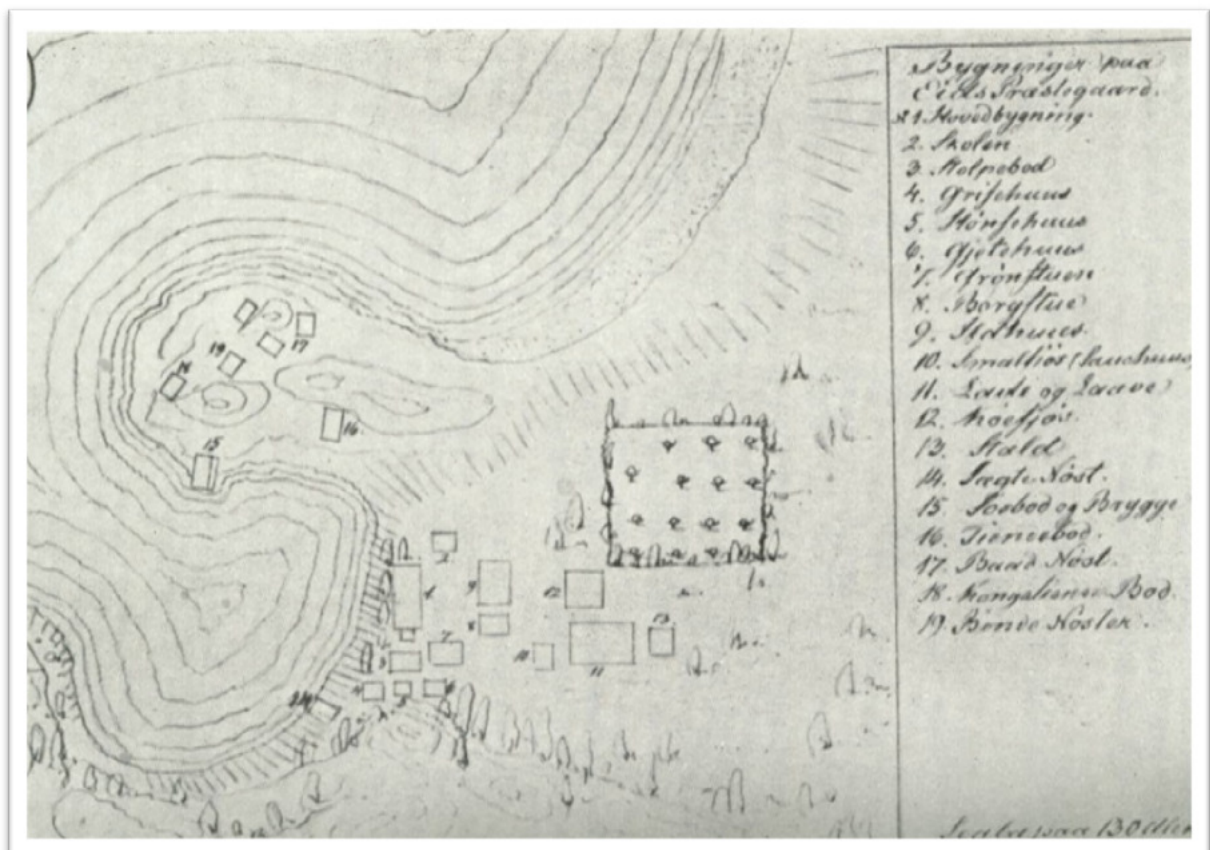
Figur 17 Selje prestegard med Nabben og Gamlehagen/Hagevollen, teikna av oberstløytnant Vossgraff i 1833 (frå Djupedal, R. 1966: 108). Teksten til høgre seier: "Bygninger paa Eids Præstegaard [feilskriving, skal vere Selløe/Selø]. N 1. Hovedbygning 2. Skolen 3. Stolpebod 4. Grisehuus 5. Hønsehuus 6. Gjetehuus 7. Grønstuen 8. Borgstuen 9. Ildhuset 10. Smalfjøs (Sauehuus) 11. Lade og Laave 12. Koeffjøs 13. Stald 14. Jægte-Nøst 15. Sjøbod og Brygge 16. Tiendebod 17. Baad Nøst 18. Kongstiende Bod 19. Bonde Nøster".

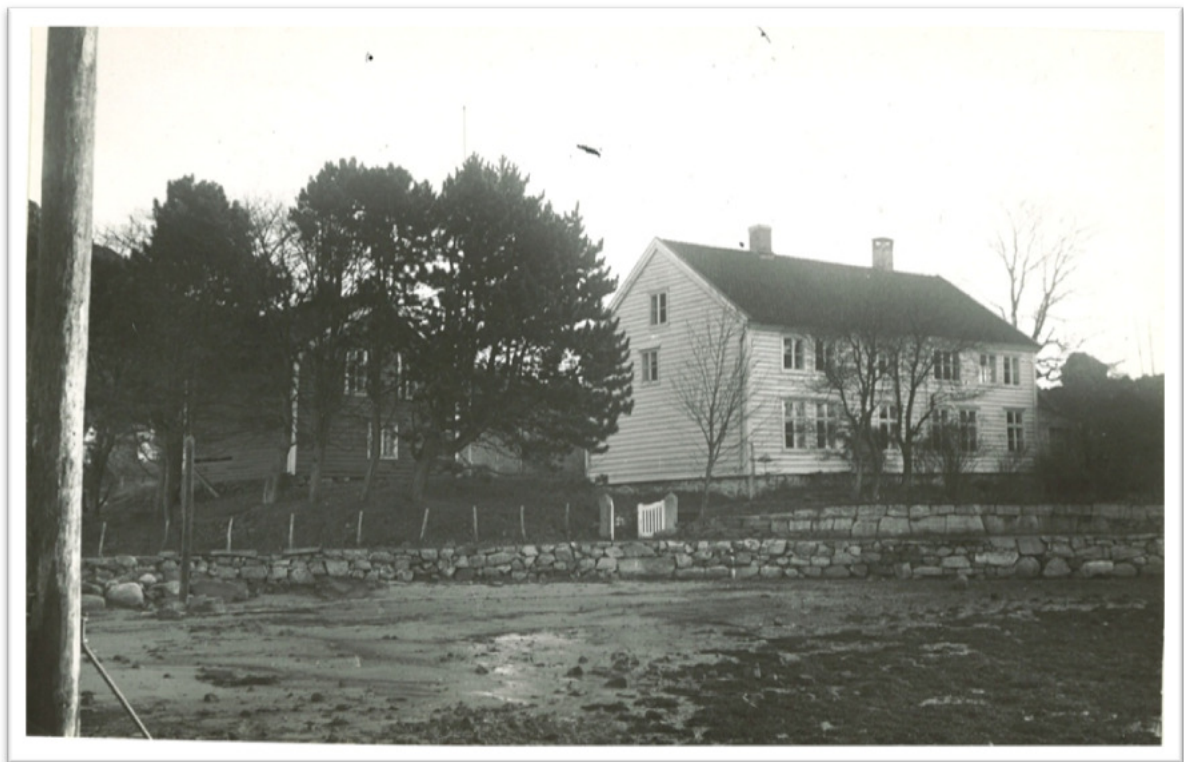
Figur 23 Prestegarden sett frå nordvest, fotografert av C. Enger den 4. desember 1935 (Riksantikvarens arkiv 2011). Murane på biletet er truleg vegen (nedst) og hagemuren framfor terrassen (øvt). Til venstre for hagemuren står ein dobbelport. Fjøra vi ser på biletet er no utfylt til veg og parkering, torg og kaiområde.

Som tidlegare forklart, var vestsida av prestelåna mot Seljevågen funksjonelt sett framsida av prestegarden. Difor er det naturleg å tenkje at prydplantar og tre på 1800-talet og kanskje endå tidlegare vart planta i dette området, og ikkje i gardstunet som låg på austsida. Men i ei tid då landskapet var snautt og lite nedbygd, og prestegarden låg ope til ut mot sjøen, var nok vest- og nordsida litt for vêrutsett til at pryd- og hageplantar ville klart seg utan noko skjerming. Difor er det truleg at det her hovudsakleg var leplanting og skjermmande tre som kunne løye vind og verne resten av hagen mot uvêr. Skard (1950: ii6b og 1963: 86) nemnte Selje prestegard som eit døme på ein *terrassehage*; ein embetsmannsgard der hovudbygningen låg slik til at lendet hadde fall, og som difor hadde terrassar ved langveggen inntil huset. I tilfellet med Selje dreier det seg truleg om éi terrasse; altså eit skrånande areal som er oppbygd, gjerne med ein mur til støtte, og deretter utfylt og planert. Når denne terrassen vart laga og er uvisst, men den kan tydeleg sjåast på eit bilete frå 1935, med oppmura veg framføre (figur 23). Eit måleri av Bernt Tunold frå 1911 syner ein grasbakke med store tre ned mot fjøra, så kanskje vart ikkje terrassen bygd opp før etter dette (figur 24). Eit anna fotografi frå 1922 syner terrassen utan mur, medan muren langs vegen eksisterte allereie då, jf. vedlegg 12.

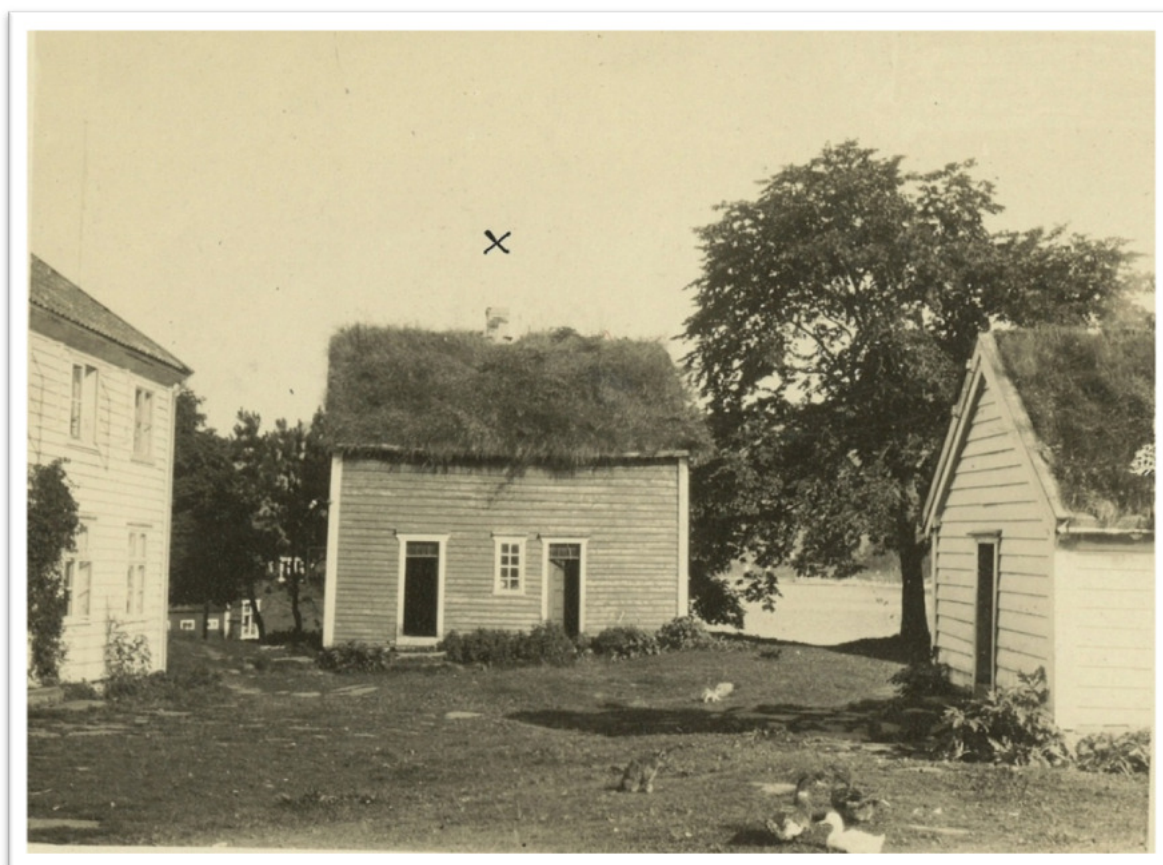
Figur 25 Dette fotografiet av arkitekt N. Tvedt frå 1922, syner eit dyrerikt gardstun med både kattar og ender (Riksantikvarens arkiv 2011). Ved døra til Borgstova til høgre i biletet ser ein ei plante som liknar kjempebjørnekjeks (*Heracleum mantegazzianum*). Lenger bak i biletet ser ein Skulen, med plantar ved veggen som kan likne fagerfredlaus (*Lysimachia punctata*).

På eit fotografi frå 1922 ser ein eit snau-ete gardsrom i tunet på austsida av prestelåna, noko som tyder på at det gjekk beitedyr i tunet (figur 25). Då kan ein rekne med at dei plantane ein fann der var giftige eller usmakelege for dyra. Til høgre i biletet, ved veggen til Borgstova, står ei plante som liknar kjempebjørnekjeks (*Heracleum mantegazzianum*). Denne kan ein også sjå ved skulen på eit fotografi frå 1921 (vedlegg 12).

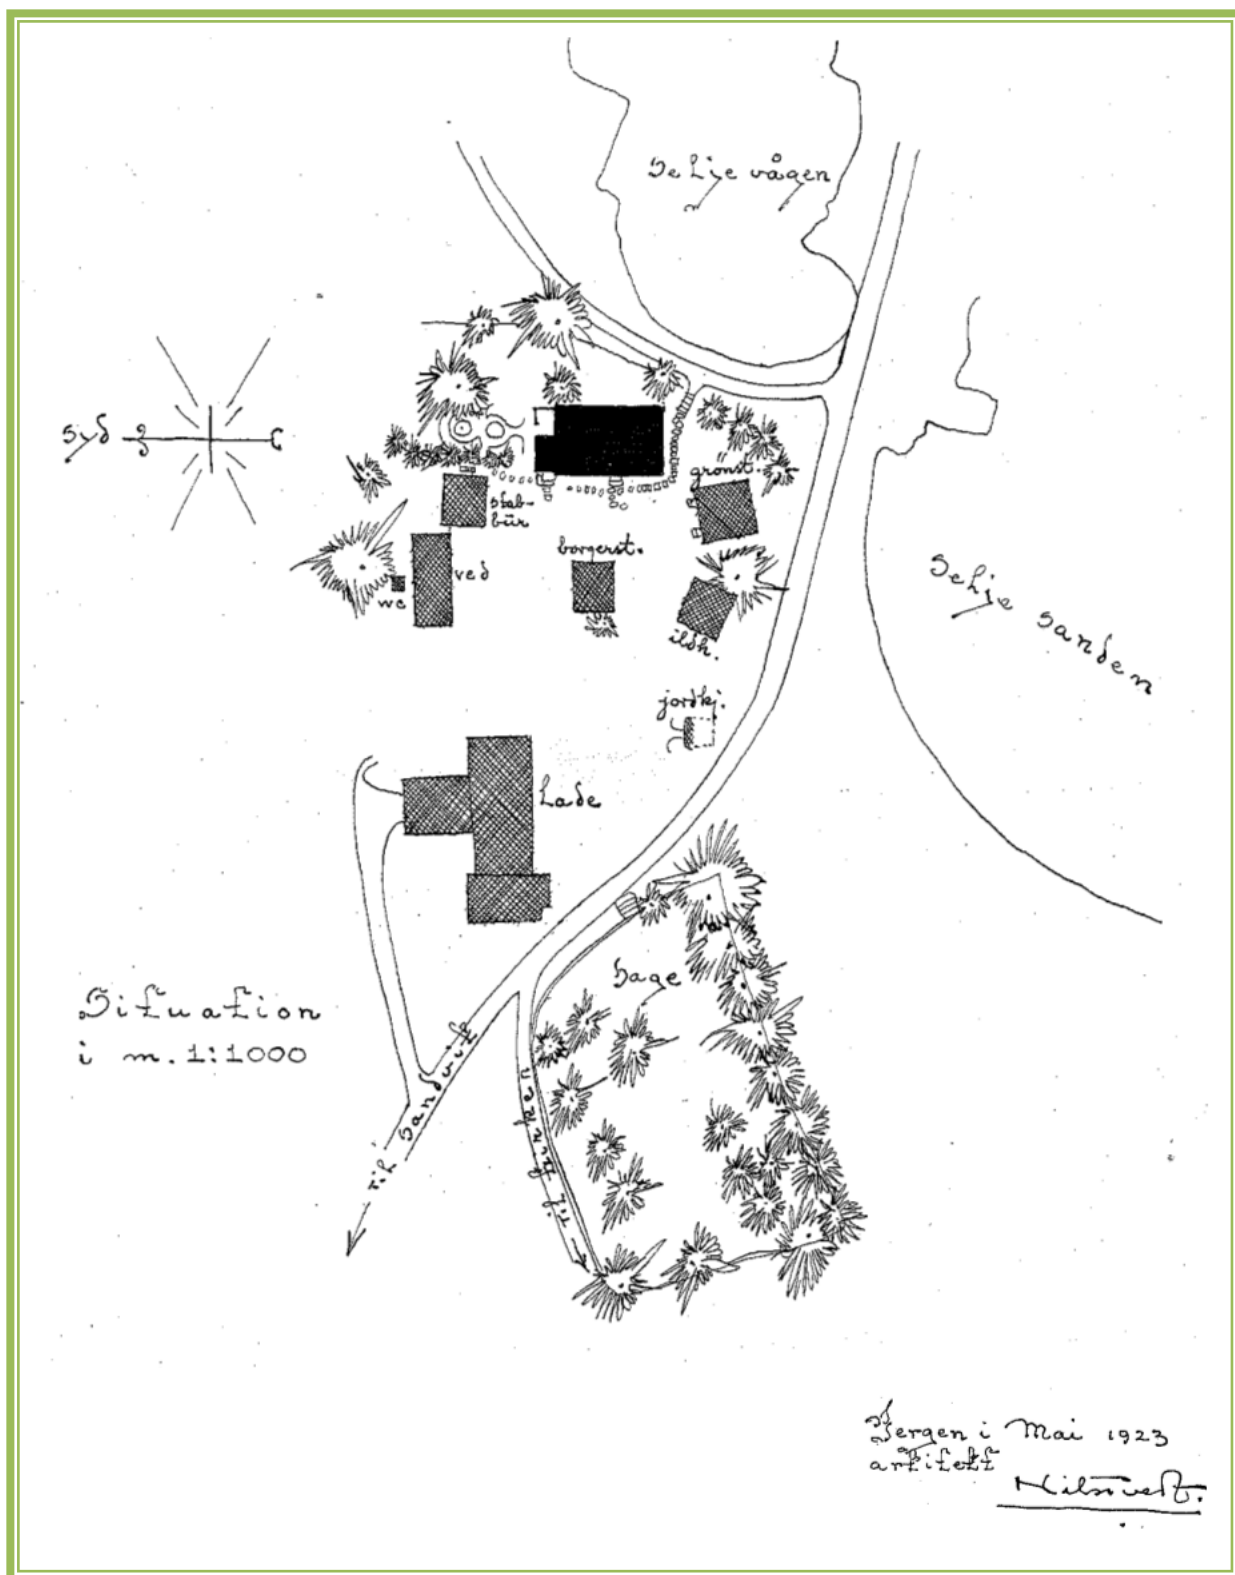
Figur 26 Skisse over prestegarden med treplanting frå 1923, teikna av arkitekt Nils Tvedt for Riksantikvaren. Sør (til venstre) for prestelåna (svart bygning) ser ein den private hagen til prestefolket, med grusgangar og buskplantingar rundt. Den viser også den eldste plasseringa for Borgstova ("borgest.") midt på tunet, og Gamlehagen nordaust for prestegarden. Utsnitt av teikning frå Riksantikvarens arkiv (2011).

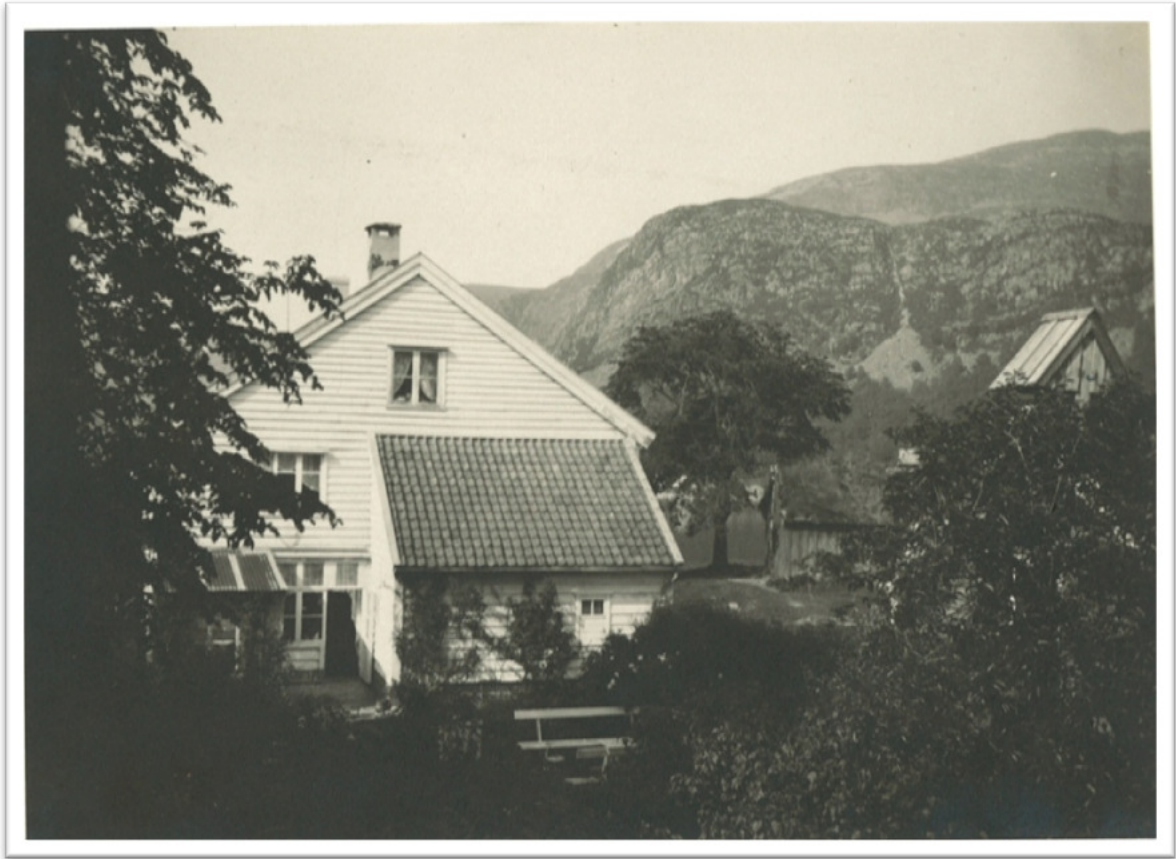
Figur 27 Prestelåna og hagen sett frå sør i 1921 (Riksantikvarens arkiv 2011). Ein kvitmåla benk med tre sitjeflater står midt i hagen. Fotograf: F. Bull.

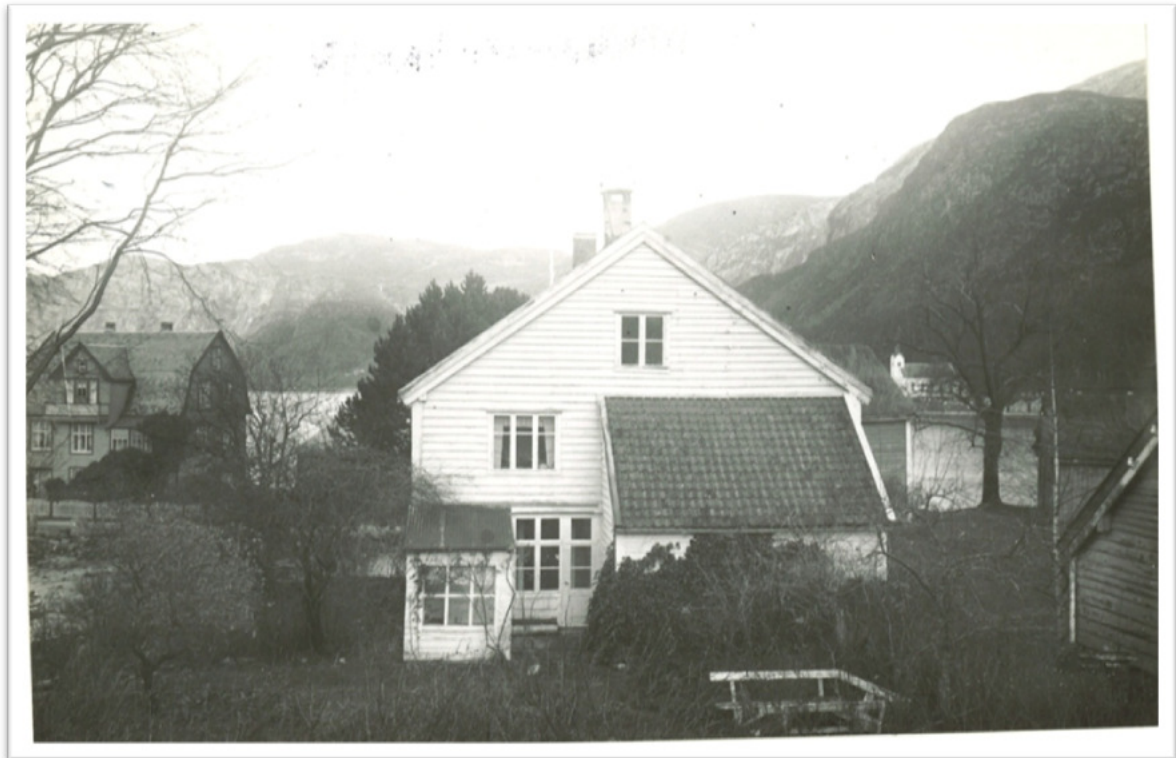
Figur 28 Hagen sør og vest for prestelåna fotografert av C. Enger 4. desember 1938 (Riksantikvarens arkiv 2011). Det vesle tilbygget til venstre på kortsida av prestelåna kan ha vore eit slags "svalskåp". Dette er seinare teke vekk.

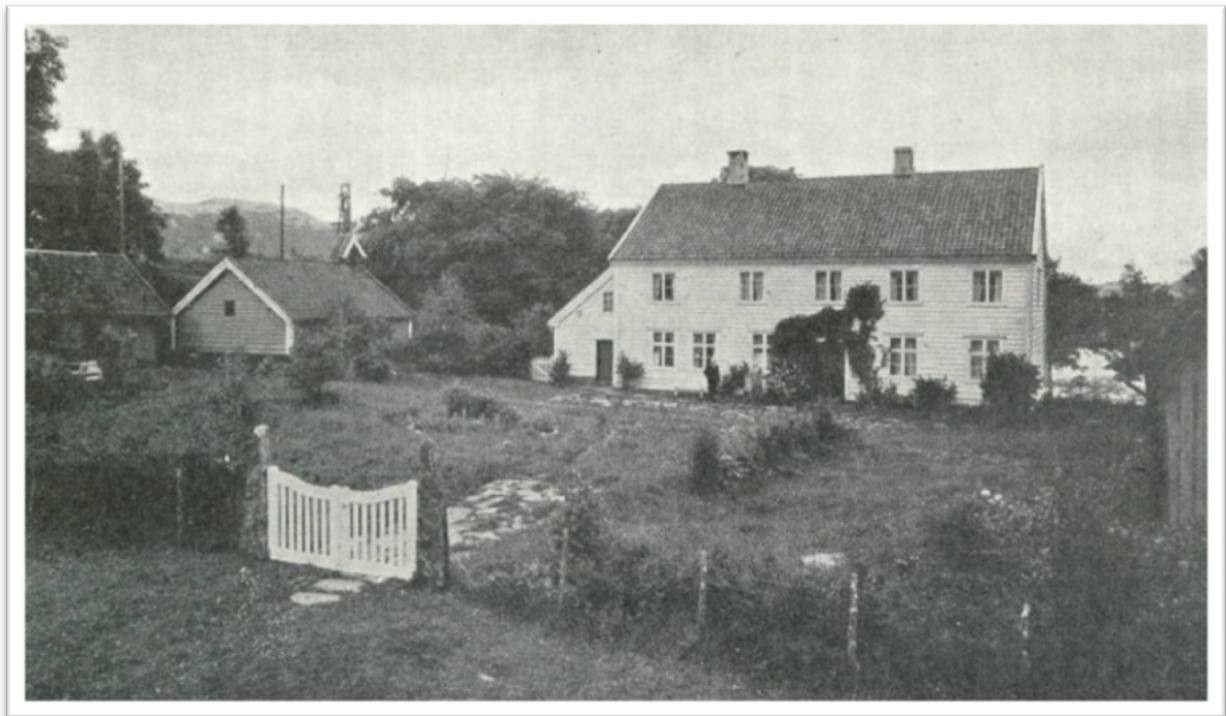
Figur 30 Fotografi av prestegardstunet frå 1935, henta frå Os (1957: 402). Til venstre for tilbygget til prestelåna kan ein skimte grinda og hekken som skilde privathagen sør for huset frå resten av tunet.

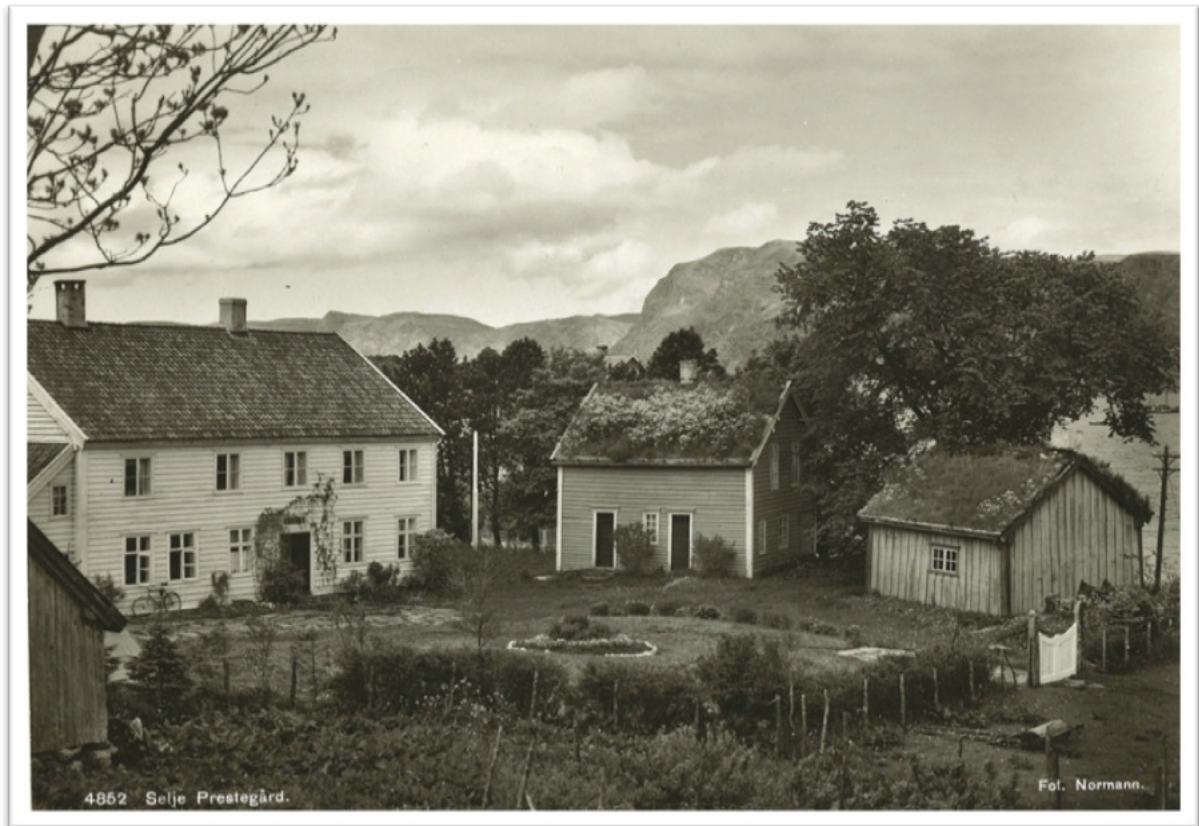
Figur 31 Postkort frå 1935 med prestegarden og hagen i tunet som motiv (Riksantikvarens arkiv 2011). Borgstova er flytta, og i midten er det laga eit kunstferdig utforma rundt bed, med kontrasterande kantstein.

-
1. Astrid meiner det var Tungesvik som fekk laga til det runde bedet, men ein bilettekst avR. Djupedal (1966) i boka "Selja i tusen år" seier at dette vart laga av prost Nybø (altså mellom 1911 og 1936). Dette kan også stadfestast i ulike bilete frå rundt 1935.
 2. Terrenget var noko annleis då, og Borgstova stod ikkje der den er i dag (der var ein liten haug).
 3. Løkgråskimmel eller løkbladskimmel.
 4. Før kepaløken kom på 1950-talet var det vanleg å dyrke sjalottlauk, noko det var mogleg å gjere over heile landet.

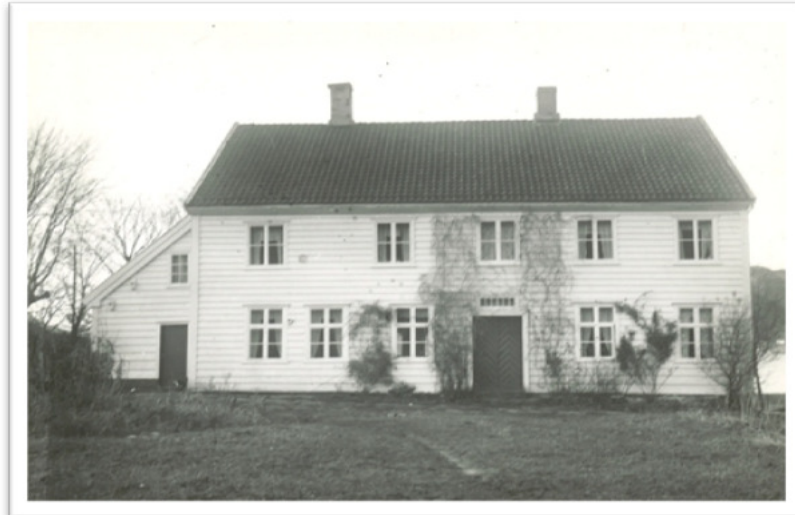
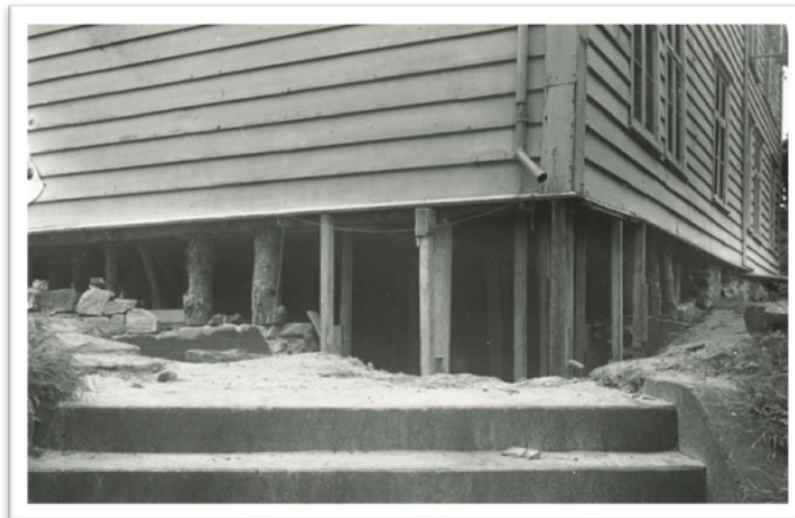
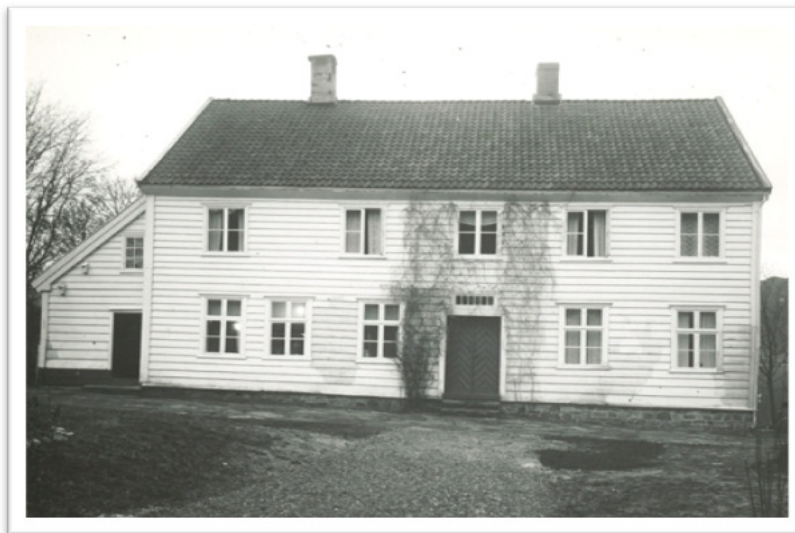
Figur 32 Tre fotografi teke av Cato Enger før, medan og etter vølinga på huset i 1939: a) er teke den 4. desember 1938, b) den 18.oktober 1939 og c) den 25. juni 1940 (Riksantikvarens arkiv 2011). Bileta a) og c) syner austveggen av prestelåna. Ein ser at mykje av plantematerialet vart fjerna under vølinga. b) syner det nord-vestre hjørnet på prestelåna, og trappa som gjekk ned til porten og veggen på vestsida i første halvdel av 1900-talet.

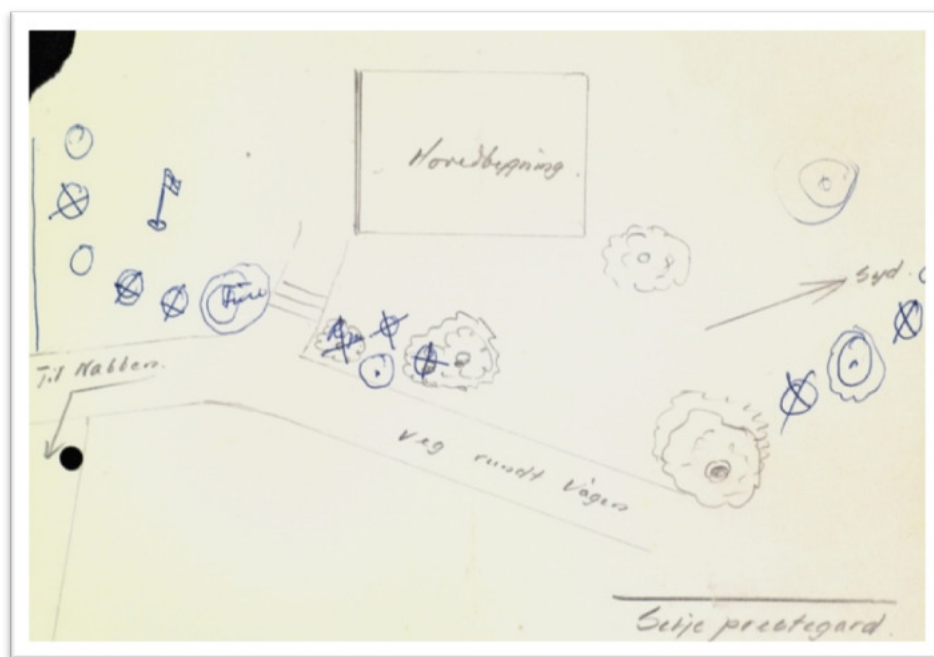
Figur 33 Skisse med kryss over dei trea som vart vedteke fjerna (Prestegardstilsynet 2011). Til venstre, i nordvestre hjørnet av hagen, vart truleg eit par furuer fjerna. I midten, vest for prestelåna, ser ein kryss over ei rogn og eit par andre tre. Heilt til høgre vart ei rekkje med platanlønn tynna ut.

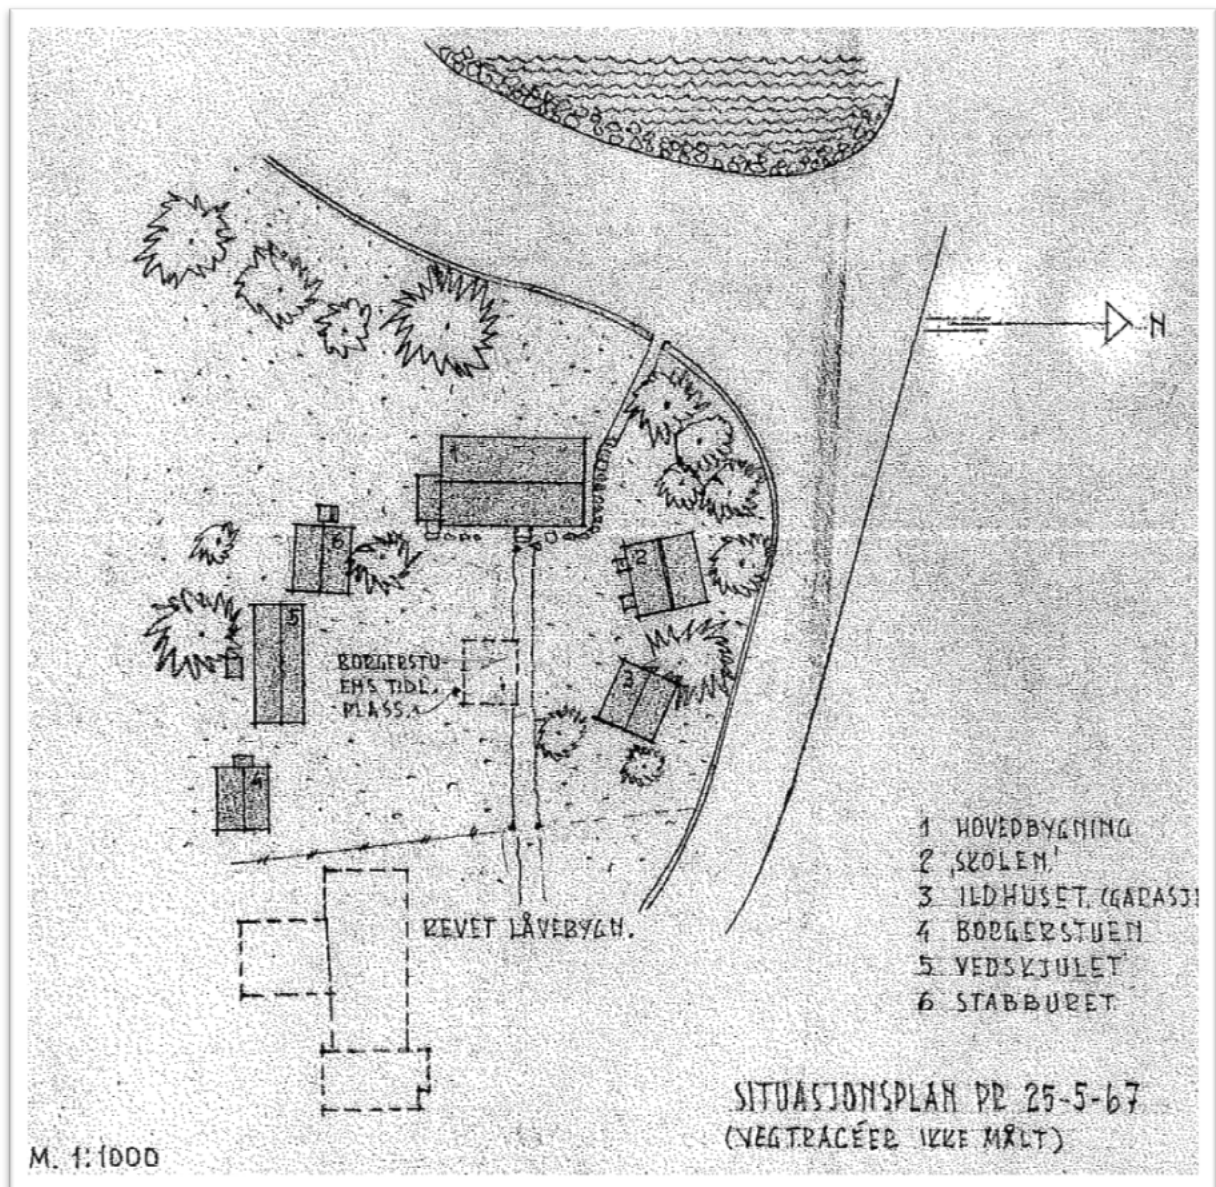
Figur 34 Situasjonsplan frå teikna av arkitekt M.N.A.L. Hans Magnus (Riksantikvarens arkiv 2011). Ein kan sjå omrissa der lada ("låvebygn.") og borgstova ("borgerstuen") før hadde stått. Gjerdet som var mellom tunet og arealet lenger aust er også innteikna. Plassering av tre kan vere usikker, men planen gjev eit inntrykk av korleis hageanlegget såg ut i denne tida. For området sør for prestelåna ("hovedbygning") er forskjellen frå situasjonsplanen i 1923 stor, jamfør figur 26.

(lada) til prestegarden var riven kring/etter 1960, og i området der den hadde stått, stod det att ein del murrestar. Ein teikning frå 1967 syner prestegarden slik situasjonen var i 1967, med omrisset av den rivne lada (figur 34). Etter ei "beskjeden løyving" vart området jamna ut og grovt planert, jf. brev til Kyrkjedepartementet, vedlegg 7. Deretter hadde dei ikkje midlar til meir, men klarte på frivillig basis å halde ugras og kratt nede. Likevel, som Prestegardstilsynet skreiv i sitt brev til Kyrkjedepartementet i 1968, "har det ikkje vorte til noko pryv for sentrum av bygda, noko den nære hagen omkring hovedbygningen heller ikkje har vore dei siste åra." (figur 35).

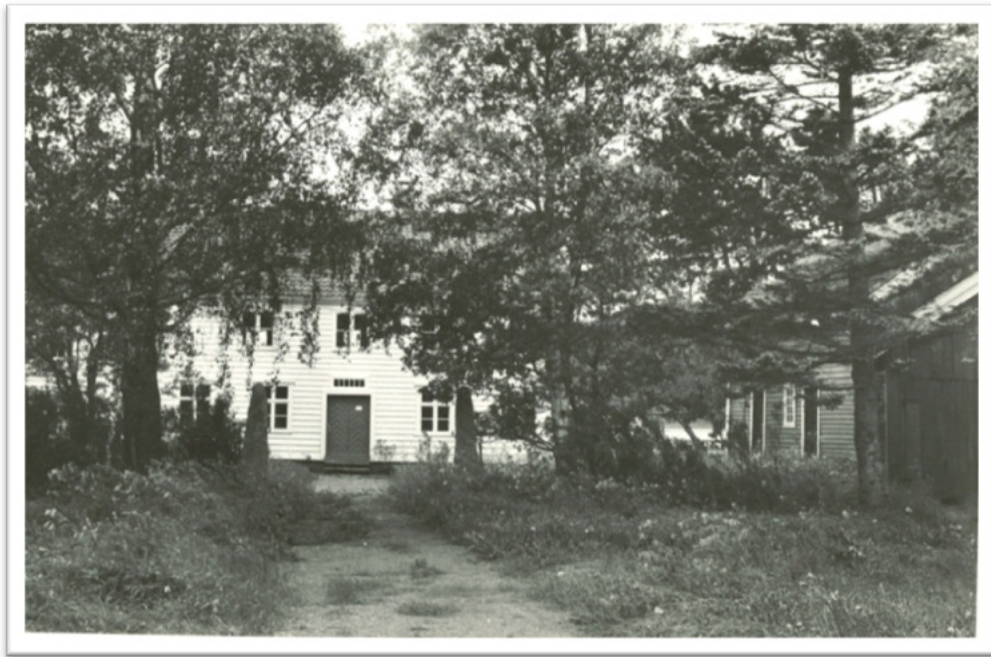
Figur 35 Hagen var attgrodd og såg ustelt ut i 1967. Bjørka til venstre står enno. Foto: K. Gjerdahl, 1967 (Riksantikvarens arkiv 2011).

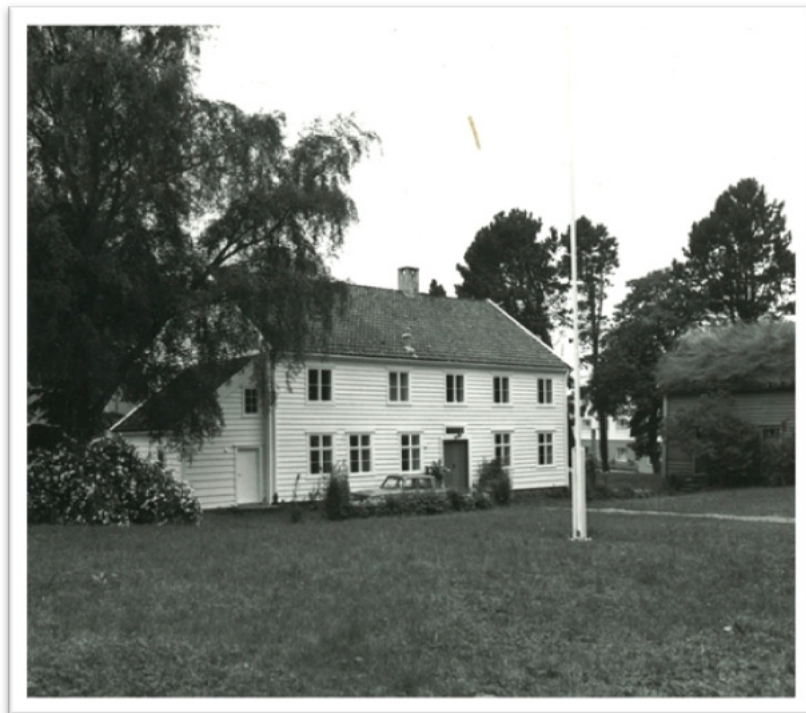
Figur 36 Fotografi av prestegardstunet i 1975. Til venstre i biletet er kvitrosa, stor og riktblomstrande. Biletet syner også ei sterkt omarbeidd og planert plen framfor prestelåna. Fotograf: H. Christie, 2.8.1975 (Riksantikvarens arkiv 2011).

I 1976 flytte soknepresten Erling Nerheim og kona Eldrid inn i prestegarden i Selje. Dei planta mange av buskene som framleis er å finne rundt i prestegarden, jf. registreringar i kapittel 4.2. Ei busk som derimot har stått i prestegarden heile tida, iallfall frå tidleg 1900-tal, er den kvite prestegardsrosa (*Rosa x alba* 'Maxima'). I 1975 var kvitrosa stor og riktblomstrande der den stod på tunet framfor stabburet og kjøkeninngangen til prestelåna (figur 36). I dag er den heller eit trist syn, med spinkel vekst og hengande greiner. Distriktsantikvar Per Jahn Lavik og Ina Backer [no: Flokkmann] frå Riksantikvaren var på synfaring medan ekteparet Nerheim budde i prestegarden, den 9. mai 1980. Backer hadde tydelegvis også auge for heilskapen i kulturmiljøet, og i referatet frå besøket peika ho på at hagen tidlegare hadde strukke seg lenger bort mot det som no er park, og at *"her burde absolutt satses pengar for å sette i stand dette som må sies å være et veldig fint kulturminne"* (vedlegg 10). Soknepresten hadde då også beklaga at den gamle hagen var øydelagd ved at det var sådd plen over det heile.
