Prestegardshagen ved Seljesanden

Hageanlegget ved Selje prestegard – *fortid, notid og framtid*

Landskapsplanlegging med landskapsarkitektur
PL 490
Juni 2011

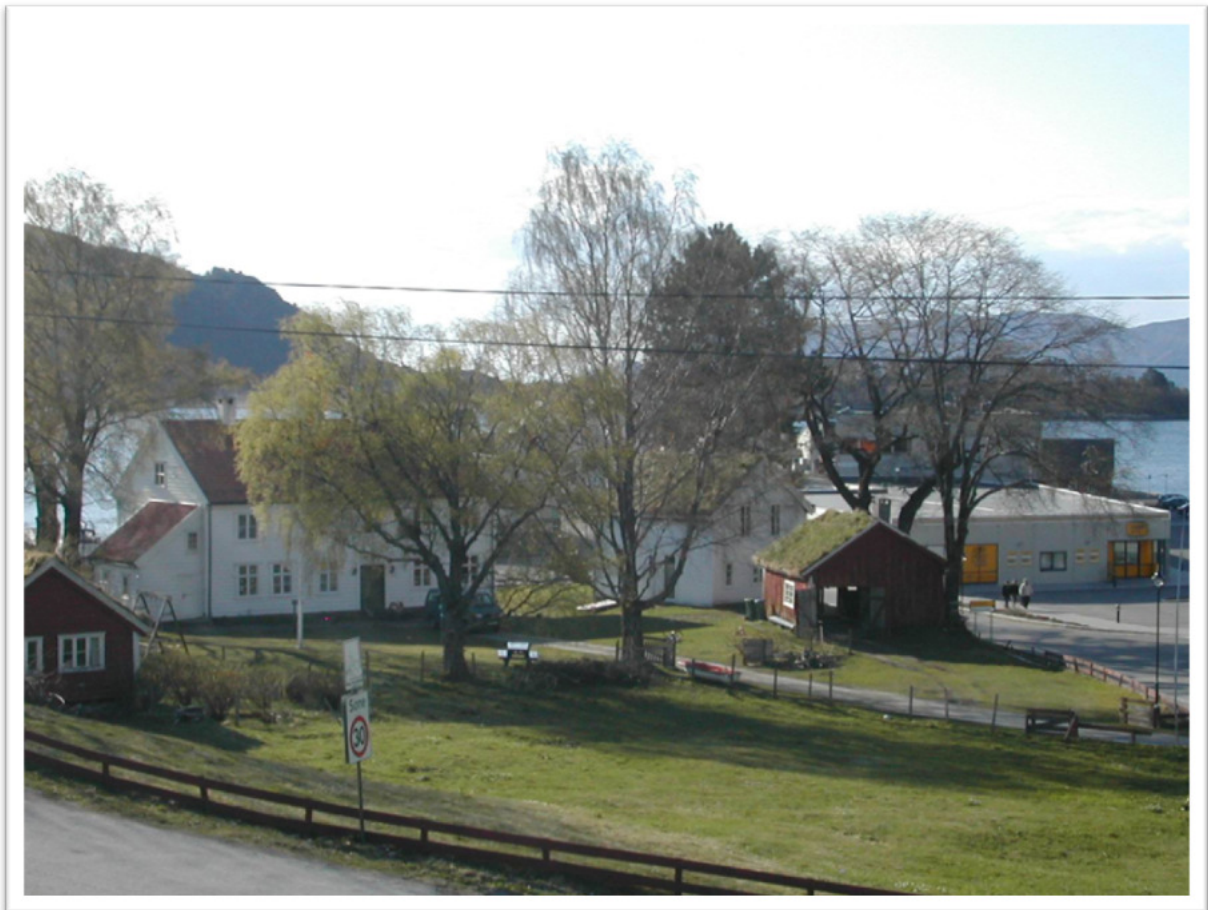
Figur 37 Diverse inngjerdingar rundt prestegarden på midten av 2000-talet (Selje Kloster 2011). Det låge, raude tregjerdet heilt framme i stod i over 30 år før det vart teke vekk på grunn av rote.

I dei seinare åra er det difor ikkje gjort mykje utformingsmessig med hagen. Ekteparet Nerheim var kan hende dei siste bebruarane som hadde overskot til å legge ned arbeid i hageanlegget. Dei reiste frå Selje i 1991, og fram til 2011 har det budd tre ulike sokneprestar med familie over lengre periodar i prestegarden. Det har i ettertid truleg vore noko planting i beda, nokre tre er tekne ned eller har ramla over ende i stormar, og leikestativ og inngjerding har kome til og teke vekk att. Også flaggstanga har vorte flytta frå sin opphavlege plass i nord-vestre hjørne av prestegarden til plenen aust for prestelåna. Det mykje omtala hagegjerdet som vart sett opp i 1969, vart fjerna att ein gong mellom 2006 og 2009, då det var blitt gammalt og rote. Michael Wohlenberg var sokneprest i Selje frå 1996 til 2006, og hadde, i tillegg til tre smågutar, ein hund som trong eit ekstra mellombels gjerde rundt den store boltreplassen i prestegarden. I enkelte år har det også gått sau og beita på enga aust for tunet (figur 37).

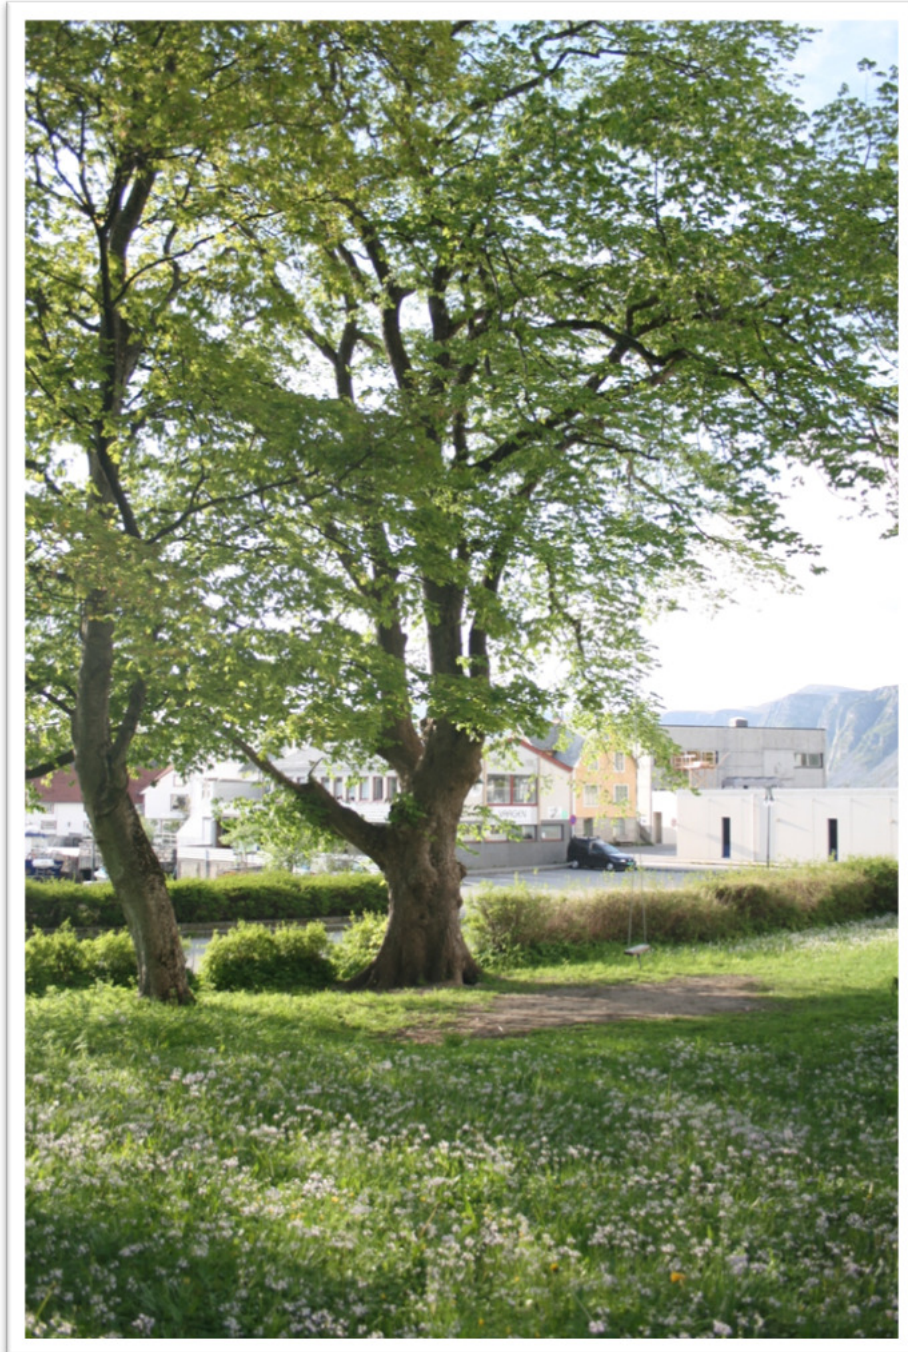
Figur 40 Gamlealma vest for prestelåna. Ei gamal platanlønn til venstre.

Også i dag står det mange store gamle tre i prestegarden, både alm (*Ulmus glabra*), ask (*Fraxinus excelsior*), platanlønn (*Acer pseudoplatanus*) og svartfuru (*Pinus nigra*). Det eldste er truleg ei alm står vest for prestelåna mot Seljevågen (figur 40). Trea i Gamlehagen/sentrumsparken, kan vere endå eldre enn dei rundt prestegardstunet.

- *Hole i almetre.* For å ta vare på det gamle almetreet er det naudsynt å reinske holet ved røtene for greiner, lauv, søppel og anna rusk, for å avgrense fuktskadar og rote. Deretter bør ein stenge igjen med plank eller finmaska netting, for å hindre vidare opphoping av rusk og ungar eller dyr som kryp inn. Då trekrona er svært stor, og treet gammalt og innholt, må ein vurdere om krona skal beskjerast slik at treet kan vare i mange år framover. Beskjering etter vestnorsk styvingstradisjon er den beste løysinga her.

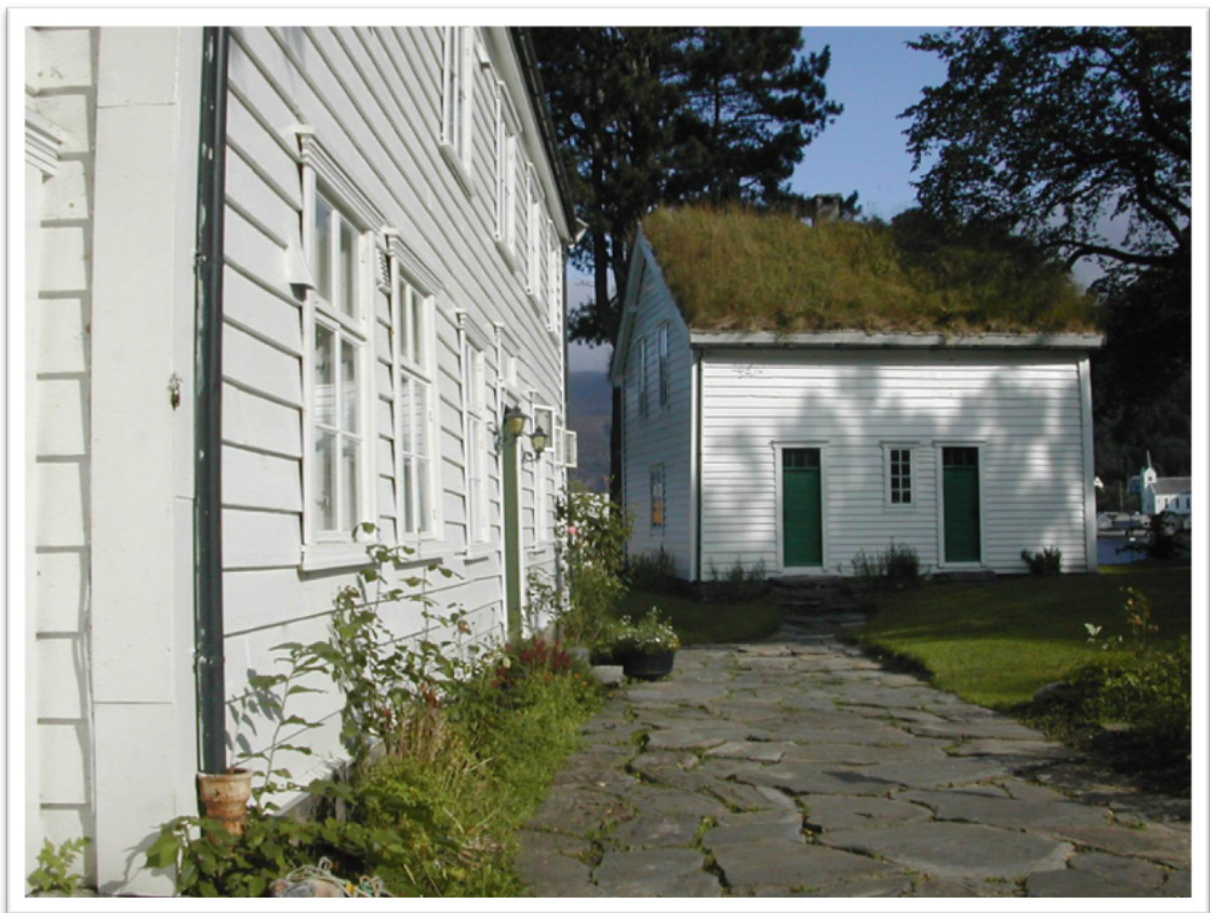
Figur 41 Hellegangen langs austveggen til prestelåna, som rundar hjørnet ved Skulen, og held fram mot porten i vest. Biletet er henta frå Selje Kloster (2011).

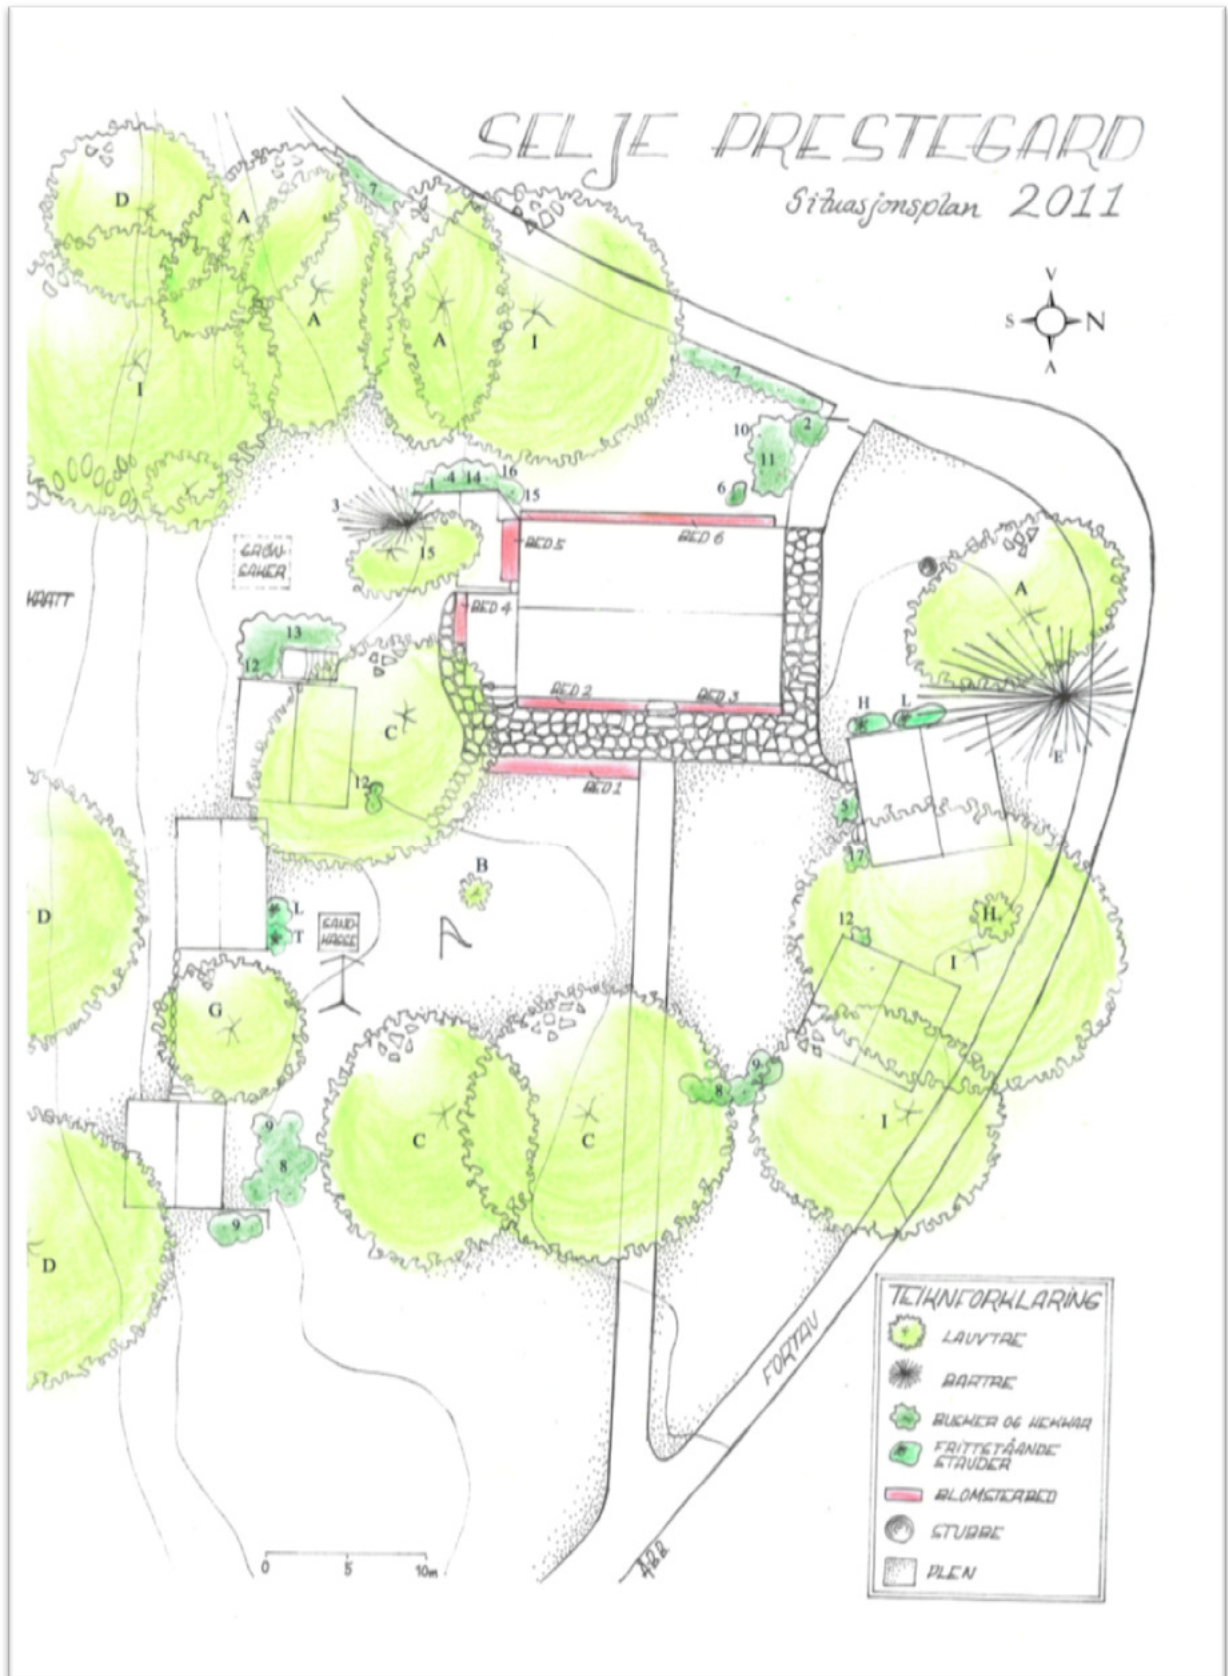
Figur 43 Situasjonsplan – hagen i målestokk 1:500. Nummerering og merking må sjåast i samanheng med planteregistreringar i neste kapittel.

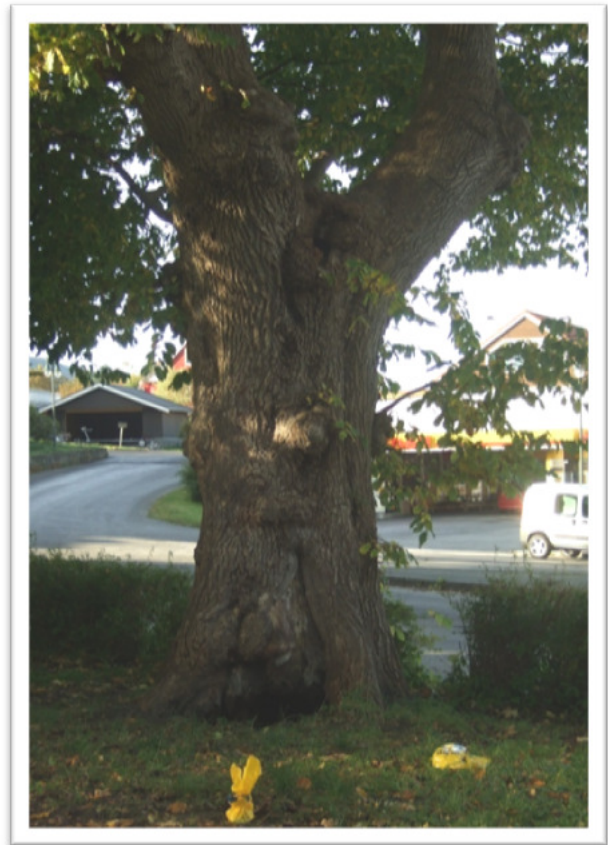
Figur 44 Gamlealma med innhol stamme (nedst ved røtene).

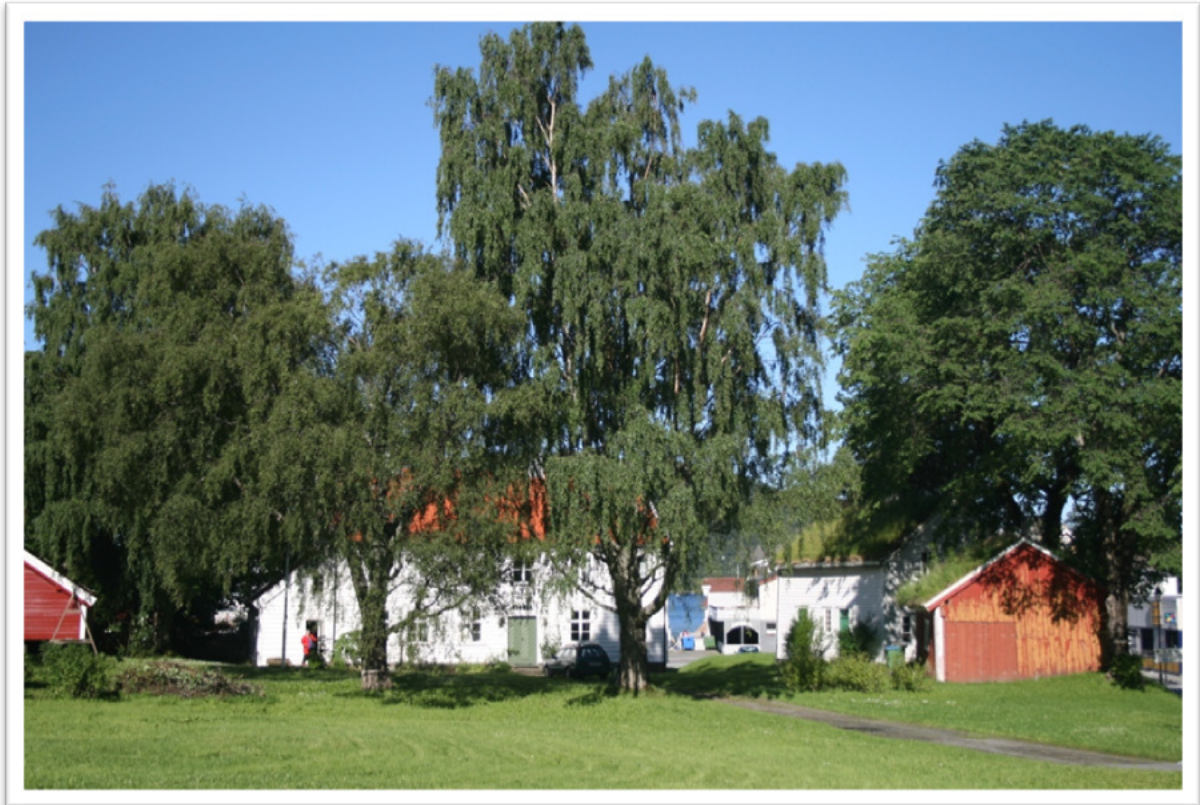
Figur 45 Dominerende tre kring prestegardstunet. Til venstre og i midten: hengebjørk (*Betula pendula*) (tre stykk, det lågaste har truleg soppjukdomen *Taphrina betulina*). Framme til høgre ser ein ei alm (*Ulmus glabra*).

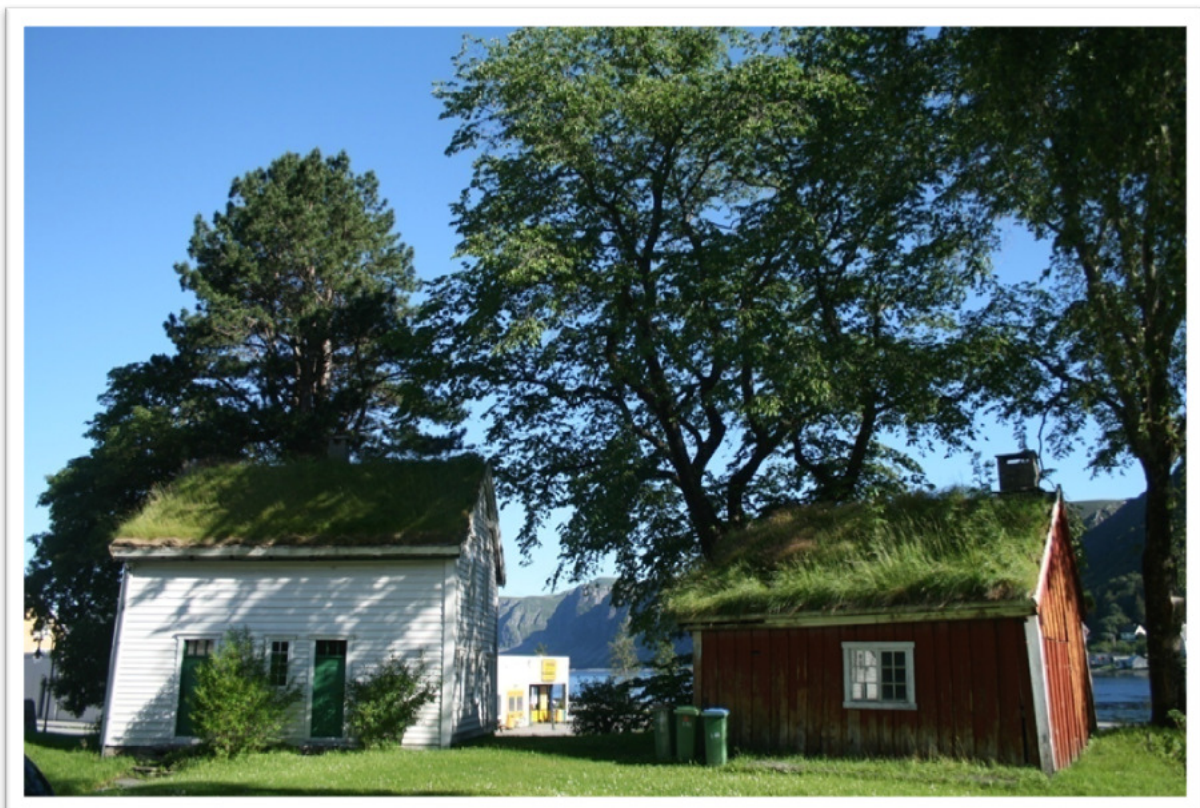
Figur 46 Trea nord i tunet. Frå venstre: eit lita platanlønn (*Acer pseudoplatanus*), ei stor gamal svart furu (*Pinus nigra*) (bak Skulen), ein kraftig tilbakeskjert svensk asal (*Sorbus intermedia*) (så vidt synleg) og to store gamle almetre (*Ulmus glabra*).

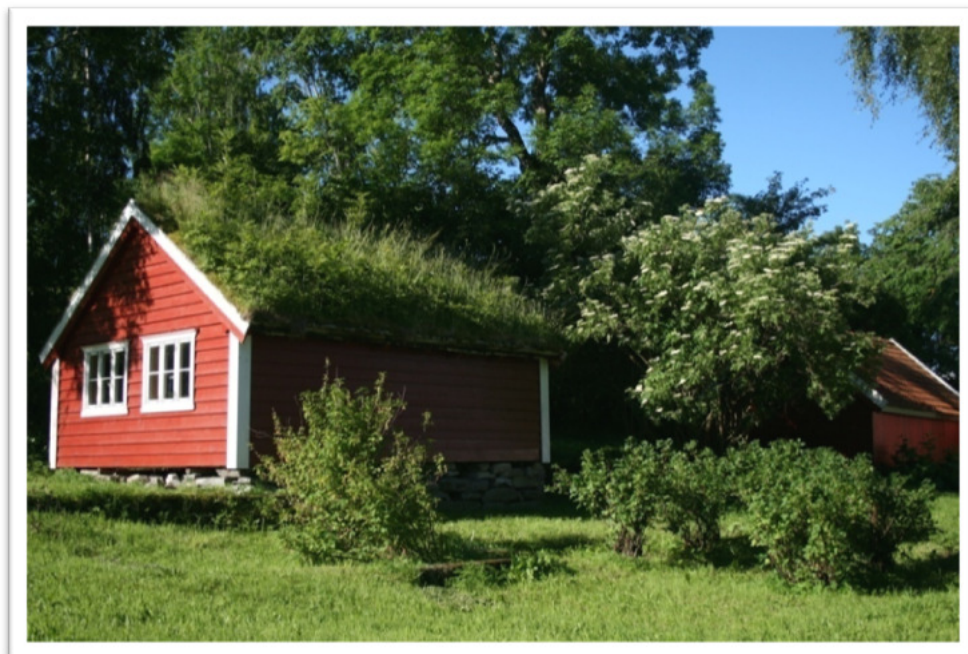
Figur 48 Rips (*Ribes rubrum*) og solbær (*Ribes nigrum*) framfor Borgstova. Mellom Borgstova og vedskjulet står ei stor svarthyll . Bak bygningane ser ein krattet, med store asker og mange mindre tre.

Mellom vedskjulet og Borgstova står ein svarthyll (*Sambucus nigra*) (F). Dette er eit livskraftig tre som skyter opp rotskot rundt om, også opp etter husveggen til vedskjulet. Oppskota vert fjerna kvart år, og er viktig å halde nede for at bordkledinga ikkje skal få roteskader. I krattet sør for hagen er det kasta mykje hageavfall, og dette har truleg ført til at svarthyllen har spreidd seg også hit. Mellom Skulen og eldhuset, under den store alma som står der, står ei liten, kraftig nedskoren svensk asal (*Sorbus intermedia*) (H). Denne var truleg planta som skjerming mot vegen etter oppmoding frå fylkesgartnaren kring 1970. I perioden mellom 1996 og 2006 vart det også planta ein hestekastanje (*Aesculus* sp.) (B) i plenen aust for prestelåna. Den er framleis svært liten av vekst og har noko brunflekete blad. Då slekta *Aesculus* sp. er generelt saltømfintleige og ikkje likar sandhaldig jord, tyder dette på dårleg veksestad, og i tillegg vert mykje næring og sollys truleg stole av dei store bjørketrea rundt.

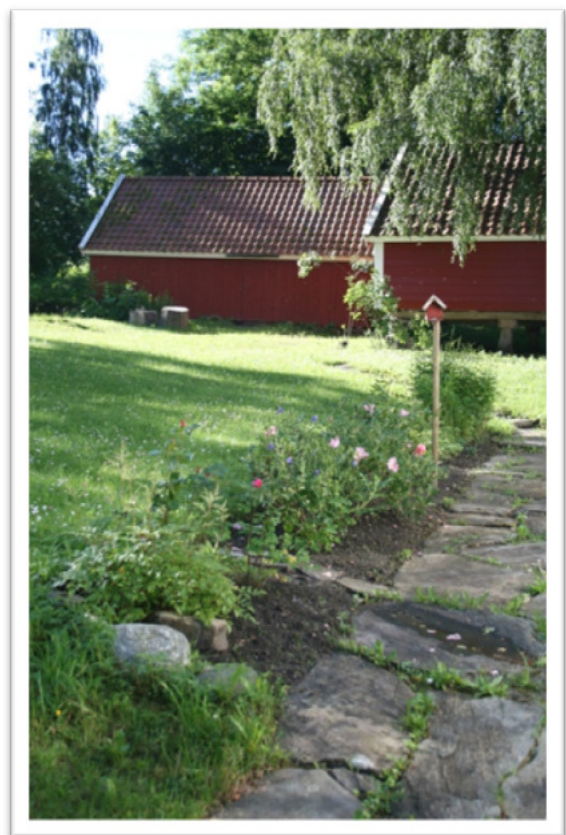
Figur 53 Bed 1 sett mot sør. Vedskjulet og stabburet bak.

Bed 1 ligg aust for prestelåna, mellom hellegangen og plenen, og inneheld eit mangfald av nyare og gamle urter (figur 53 og tabell 7). Mellom anna står der ei relativt ny hageplante; ei vortemelk med raudt bladverk (*Euphorbia dulcis* 'Chameleon'). Denne er liten og slengete i vekst, noko som kan tyde på dårleg veksestad eller liten plass. I bedet står mellom anna gode gamle plantar som haustfloks (*Phlox x hortorum*), arendsspir (*Astilbe arendsii*), duppesoleie (*Ranunculus aconitifolius* fl. pl.), klokkeblåstjerne (*Hyacithoides non-scripta*), tulipan (*Tulipa* sp.) og storhjelms (*Aconitum napellus*) (figur 54- 56).

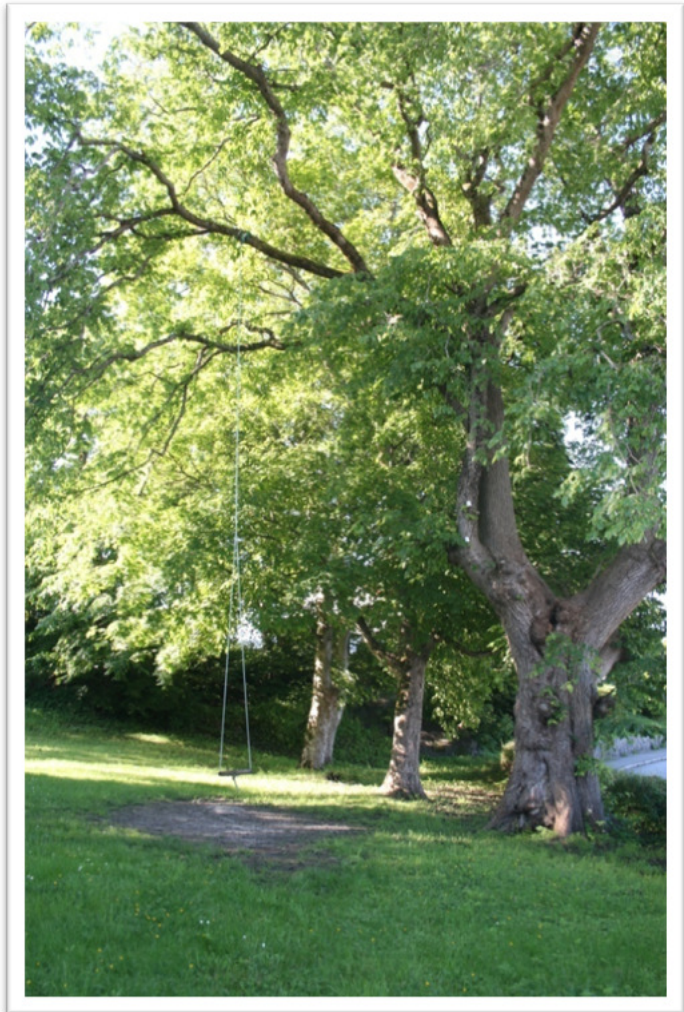
Figur 67 Gamlealma vest for prestelåna med slengdissa som gjer at plenen er vanskeleg å halde ved like. Det jordopne området kan tydeleg sjåast under slengdissa.

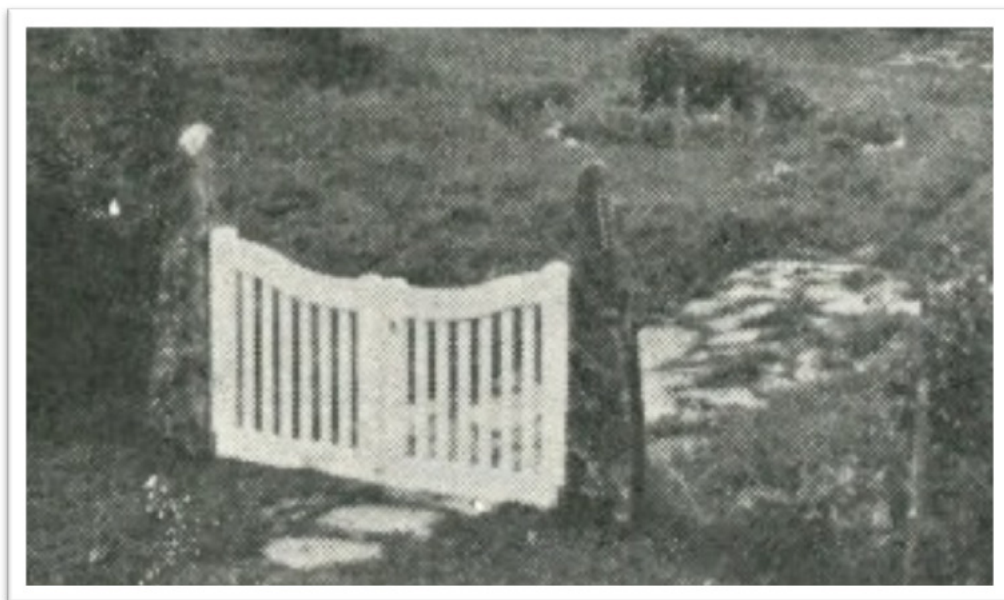
Figur 70 Nærbilete av den gamle porten med steinstolpar og dobbelgrind (utsnitt av fotografi frå Os 1957:402).
Steinstolpane ligg framleis i graset ved eldhuset. Mange av hellene er også mogleg å finne i graset kring tilkomstvegen i grus som går her no.

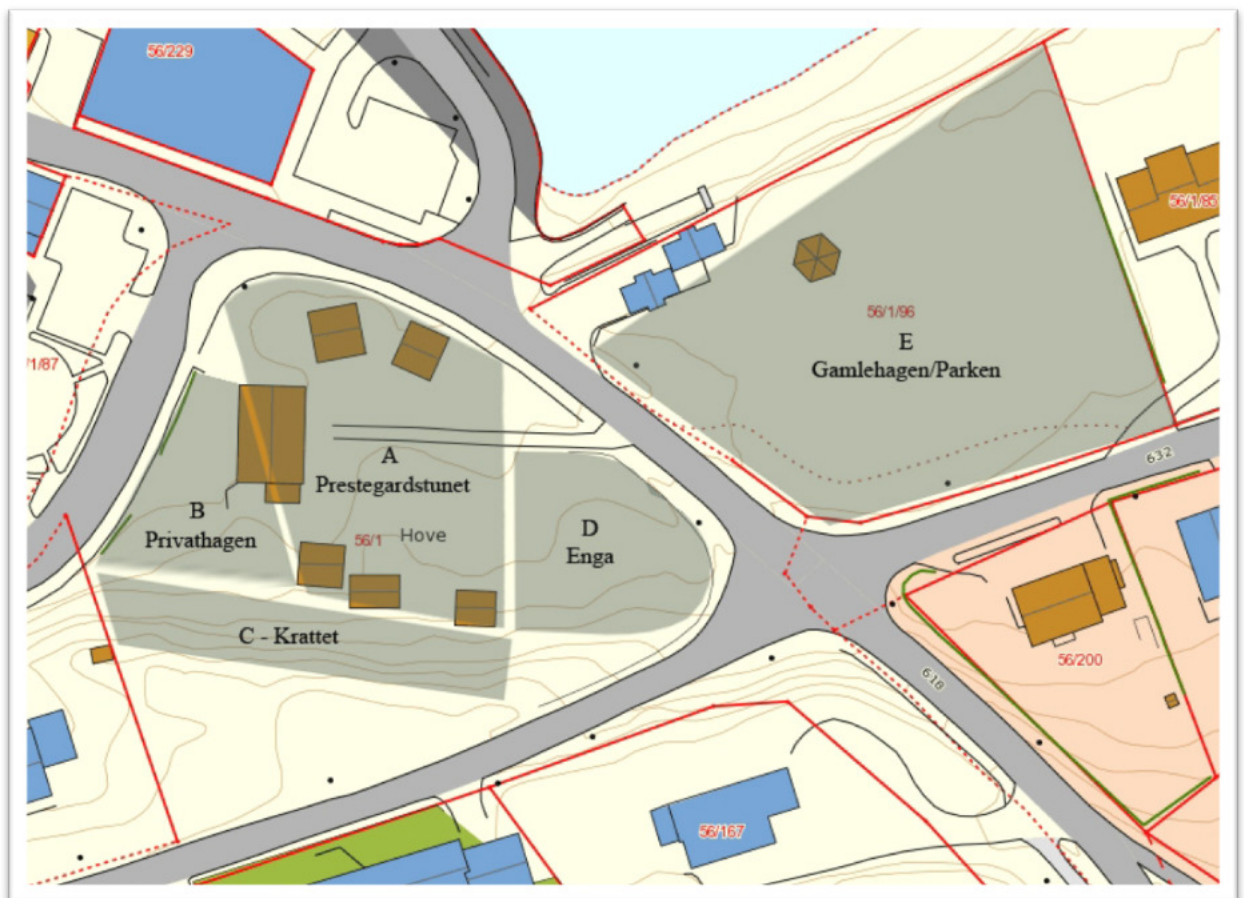
Figur 71 Kart med inndeling av område, frå A til E. Kartgrunnlag er henta frå Fylkesatlas (2011).
