# BACHELOROPPGAVE

Sikt på konstruksjonsfartøyer  
Visibility on construction vessels

Bachelor i nautikk

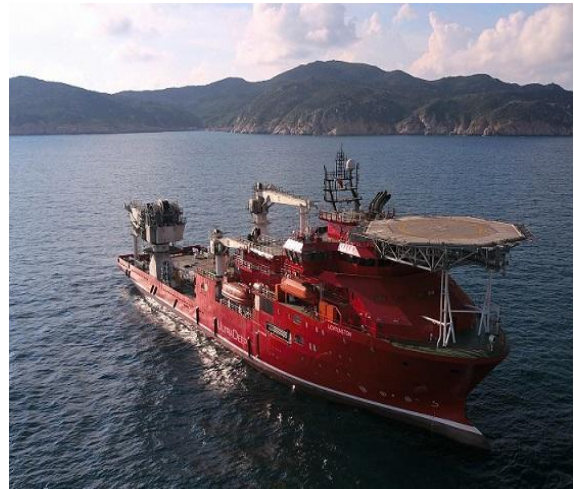
*Figur 2. DSCV Lichtenstein*

Konstruksjonsskip anses som et forsynings- og hjelpefartøy, også kjent som multifunksjonsskip. Multifunksjonsskip er et samlebegrep som omhandler fartøyer som kan utføre oppdrag som lete- og produksjonsboring, vedlikehold i brønn og andre under- og over-vanns-aktiviteter. Disse typer skip ble konstruert etterhvert som petroleumsvirksomheten utviklet seg og det trengte mer avanserte oppgaver utført til sjøs. Konstruksjonsfartøyer er gjerne skip med store overbygg, kraner og andre installasjoner. De er kapable til å operere til sjøs over hele verden, og er motstandsdyktige i dårlig vær. De mest typiske operasjonene utført av konstruksjonsskip er kabellegging, store løft av subsea-moduler, fjernstyring av undervannsfarkoster, inspeksjon, kartlegging og undervannskonstruksjon.

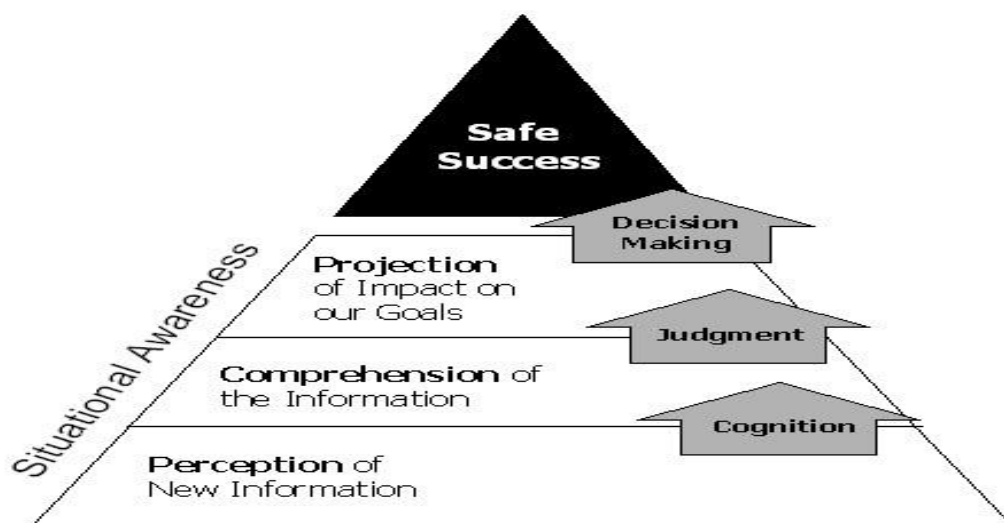
Figur 3. Situasjonsbevissthet modell

Figuren viser de ulike elementene som skaper god situasjonsbevissthet.

Det finnes mange artikler om situasjonsbevissthet og mange definisjoner av emnet, men vi har valgt å bruke Mica Endsleys definisjon fra artikkelen *“Toward a Theory of Situation Awareness in Dynamic Systems”* (Mica M. Endsley, 1995). Definisjonen deles inn i tre nivåer av situasjonsbevissthet, se figur ovenfor.

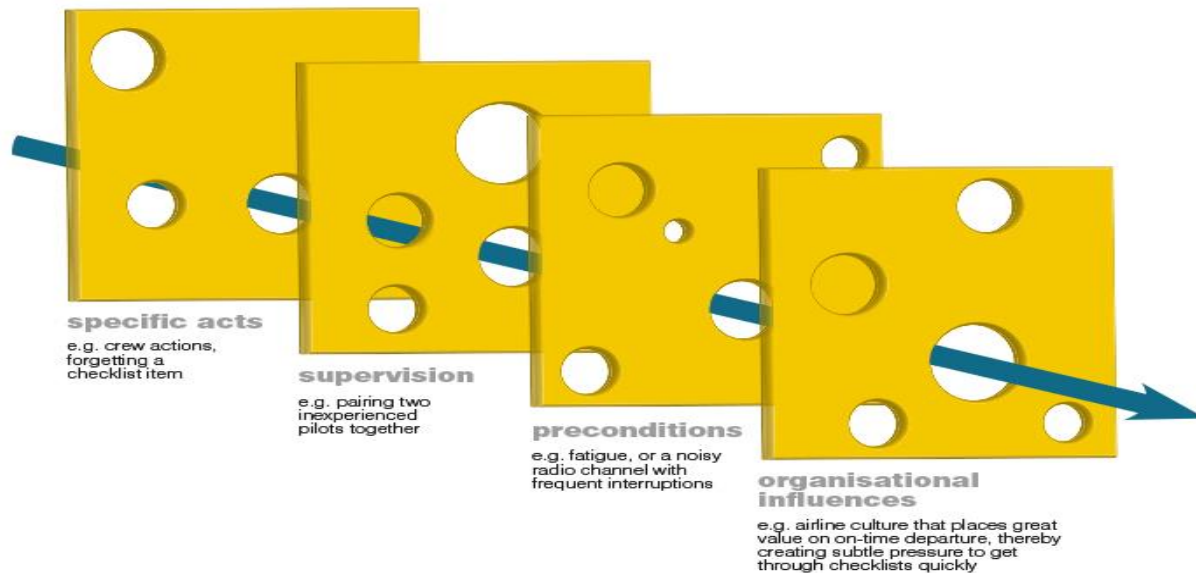
Figur 4. Barriereteori modell

Barrierene i barriereteorien er delt inn i myke og harde barrierer. Myke barrierer er abstrakte, som prosedyrer, øvelser eller briefinger. Harde barrierer er fysiske gjenstander, som et rekkverk eller en MOB-båt. De harde barrierene kan videre deles inn i flere myke barrierer ved å sikre riktig bruk av utstyret, slik at barrieren holder seg solid. Ved å ha flere barrierer hindrer en uønskede hendelser ved at det er flere feiltrinn må bli gjort for å få samme konsekvens.

I barriereteorien beskriver J.Reason barrierene som lag med sveitserostskiver. Hullene i skivene illustrerer feil eller svakheter i hver enkel barriere. Barrierene er også i bevegelse, noe som gjør til det mulig for svakhetene i barrierene og inntreffer samtidig. Dersom dette blir tilfellet kan det resulterer i en situasjon som inneholder fare for menneske eller natur. Svakheterne i barrierene oppstår som følge av aktive feil eller latente forhold.

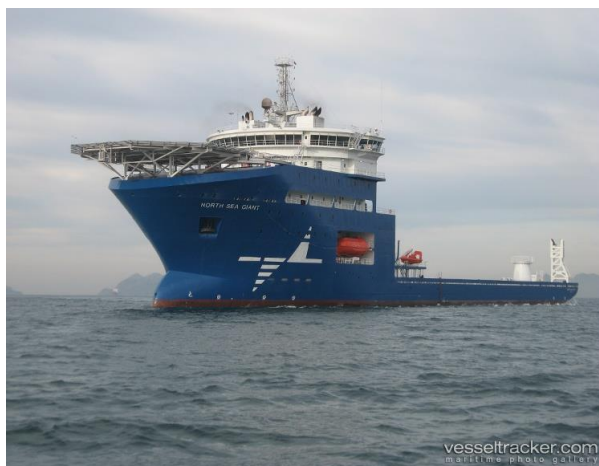
Figur 5. North Sea Giant, helikopterplattform under broen

Dersom helikopterdekket er plassert under broen skaper dette en blindsoner foran skipet. I henhold til lovverket kan denne blindsonen kan være opptil 2 fulle skipslengder eller 500meter foran skipet, avhengig av hvilken som er minst. Figur 6 viser et eksempel på et skip hvor helikopterdekket er montert over broen. I slike tilfeller vil stillaset til helikopterdekket kunne skape blindsoner fra enkelte posisjoner på broen, ettersom stagene vil kunne blokkere sikten. Hvorvidt man plasserer helikopterdekket over eller under bro, blir opp til rederiene og skipsverftene å avgjøre.

Resultatene fra intervjuene viser klart at det ikke er uvanlig å oppleve en eller annen form for blokkert sikt på konstruksjonsskip. De fleste tilfellene av blokkert sikt oppstod på skip hvor helikopterdekk, kraner og moduler var plassert forut og akterut på skipene. Plassering av helikopterdekk er et godt eksempel på noe som kan føre til blokkert sikt. På konstruksjonsskip er det i grunnen kun to plasser man kan plassere helikopterdekket - forut eller akterut på skipet. I de fleste tilfeller er det mer hensiktsmessig å plassere det forut, da kraner, containere og moduler ofte er plassert akterut. Problemstillingen blir da hvorvidt helikopterdekket skal plasseres under eller over bro (se figur 5 og 6 under).

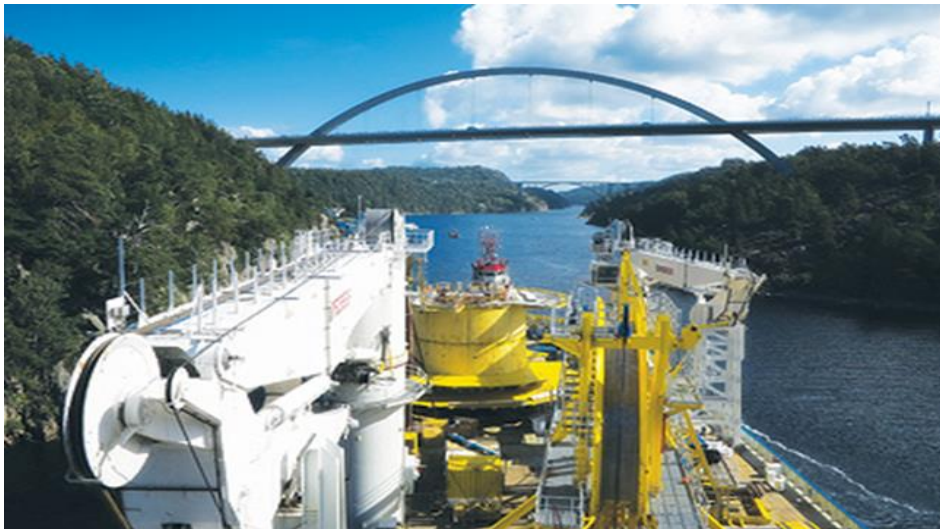
*Figur 7. North Sea Giant, Kraner som blokkerer sikten*

Figur syv viser et eksempel på hvordan sikten akterut kan være fra bro når kranens hvileposisjon er langskips. Dersom kranen hadde hatt en tverrskips hvileposisjon, ville antakeligvis sikten vært langt dårligere.

Andre momenter navigatørene hadde erfart som årsak til blokkert sikt var kraner, last på dekk og større moduler på akterdekket. Oftest nevnt var kranen(e). Ved bruk av kran under operasjon vil den tidvis blokkere eller delvis blokkere sikt for navigatørene som er på bro. Dette er ikke til å unngå ettersom store kraner i mange tilfeller er nødvendige for å kunne utføre enkelte oppdrag eller operasjoner. Noen av navigatørene påpekte at kranene var et større problem når de ikke var i bruk, ettersom de kunne blokkere sikten akterut. Nøyaktig hvor mye kranene blokkerte sikten, kom an på hvileposisjonen deres. Når kraner ikke er i bruk, har de en fast hvileposisjon. Kranen kan da hovedsakelig stå tverrskips eller langskips for å opprettholde skipets stabilitet. Sett fra perspektivet til en navigatør ville være bedre om en kran står langskips når den ikke er i bruk, og spesielt under et seilas, enn om den står tverrskips ettersom det ville gi best mulig sikt.

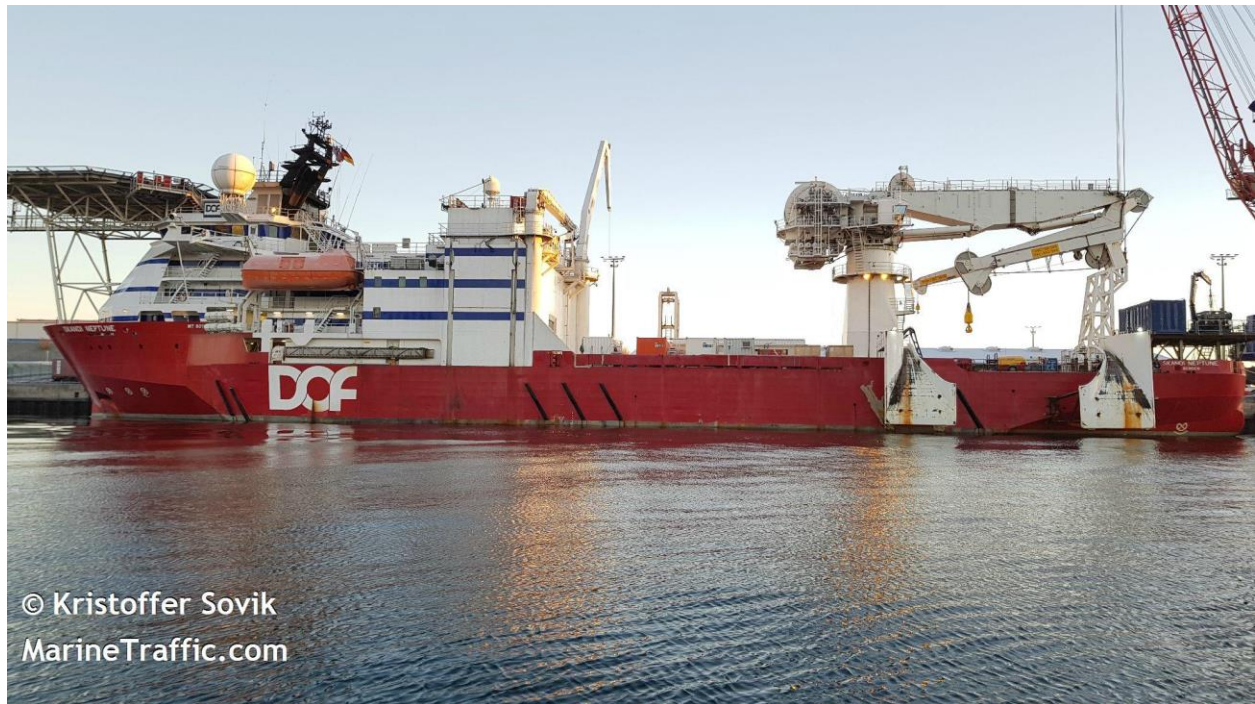
*Figur 8. Skandi Neptune, planløsning*

Figur åtte viser et eksempel på et konstruksjonsskip hvor planløsningen forut og akterut er slik at sikten fra bro i stor grad vil kunne være blokkert eller delvis blokkert. Helikopterplattformen kan skape mindre blindsoner forut, mens kran og bygg på akterdekket kan føre til blokkert sikt akterut. Navigatører på bro vil i stor grad være avhengig av blant annet CCTV for å ha oversikt over det som skjer på dekk.
