BACHELOROPPGÅVE

Analyse av Sande skule

Analysis of Sande school

25.05.2021

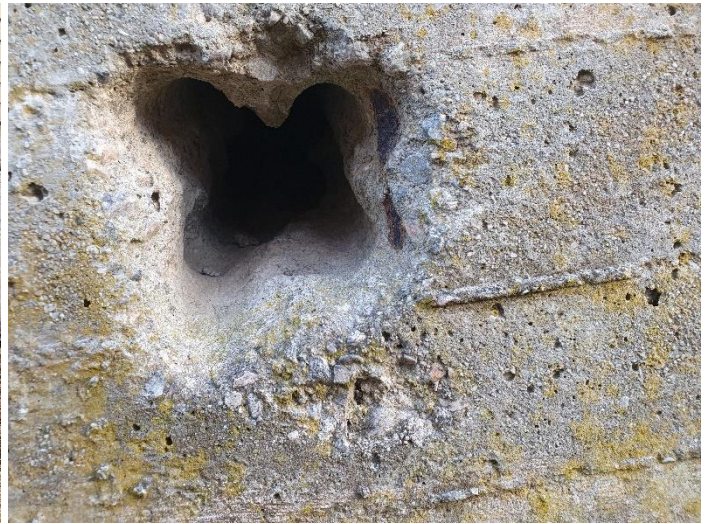
Figur 102 Betongvegg hull, plan 0

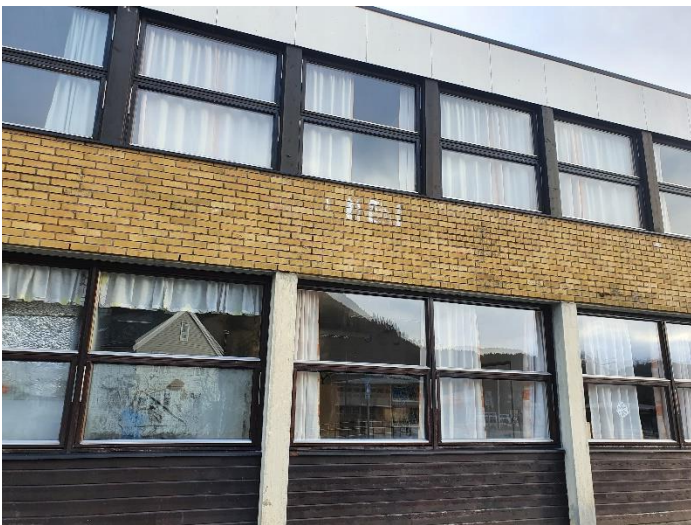
Figur 109 Berande betongsøylar, plan 0

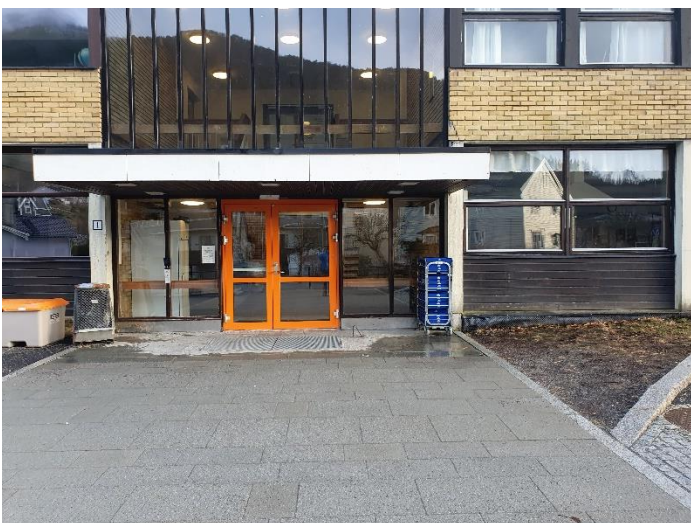
Figur 111 Hovudinngang (knotteplast), plan 0

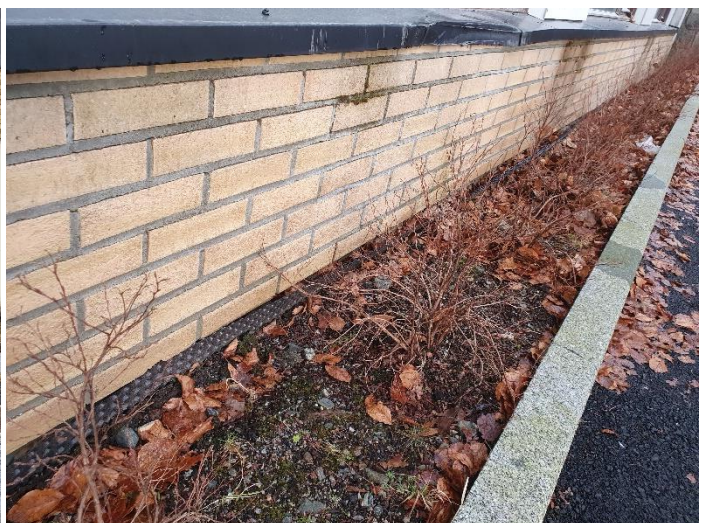
Figur 112 Knotteplast rundt ringmur, plan 0

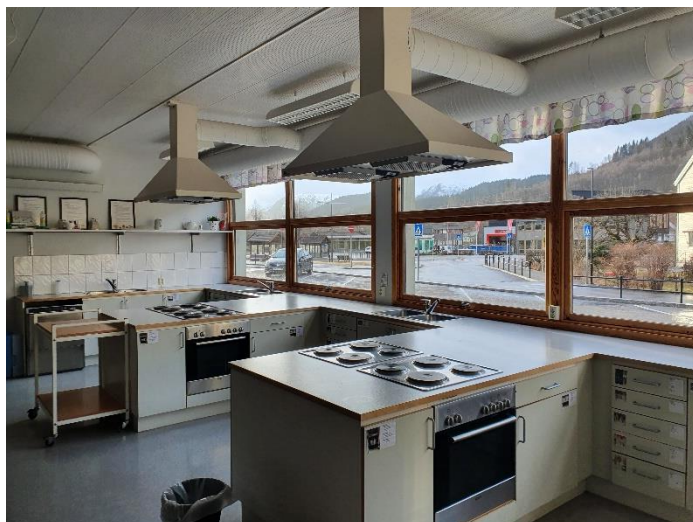
Figur 120 Vindauge, plan 0

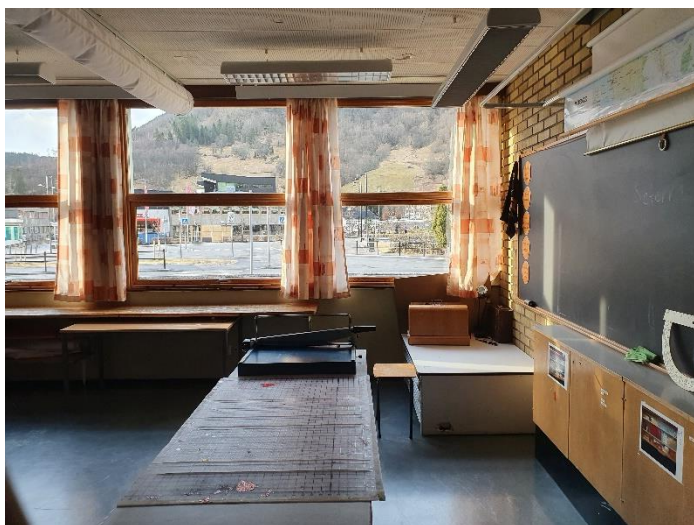
Figur 121 Vindauge, plan 1

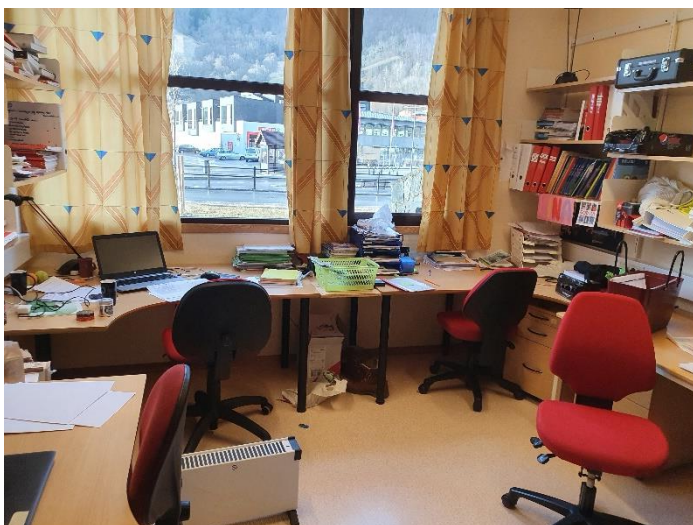
Figur 122 Vindauge, plan 1

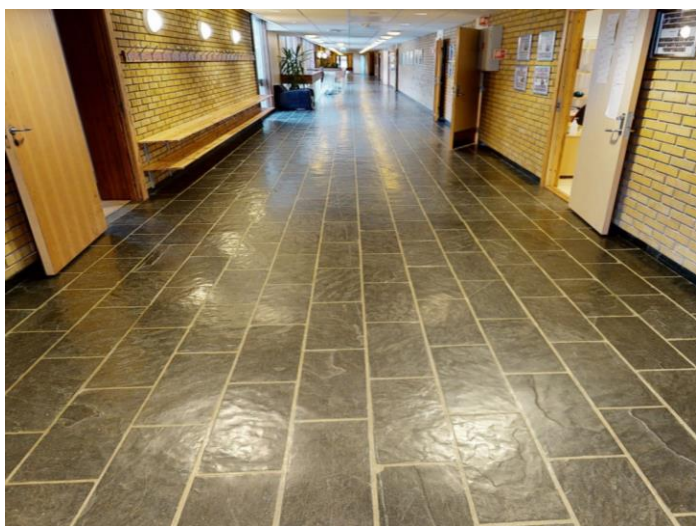
Figur 129 Golvoverflate i skifer, plan 1

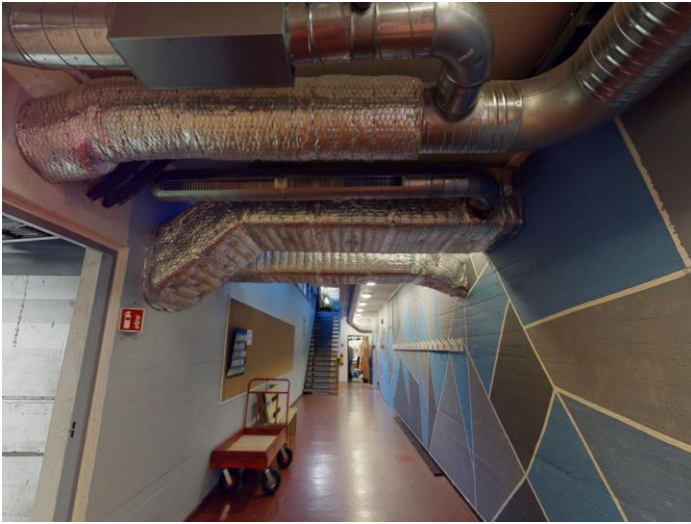
Figur 136 Ventilasjonsaggregat ved skulekjøkken

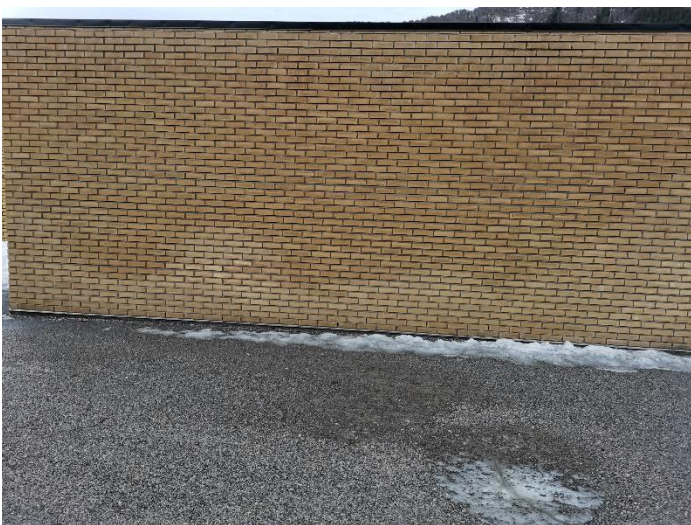
Figur 204 Teglstein mosevekst

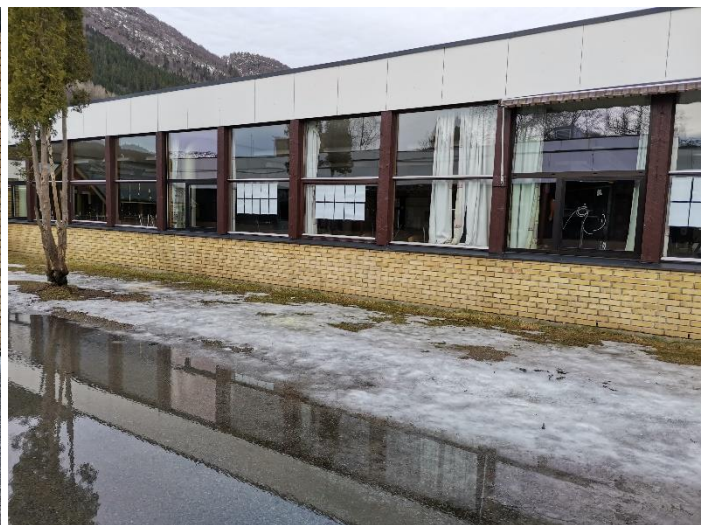
Figur 205 Teglstein

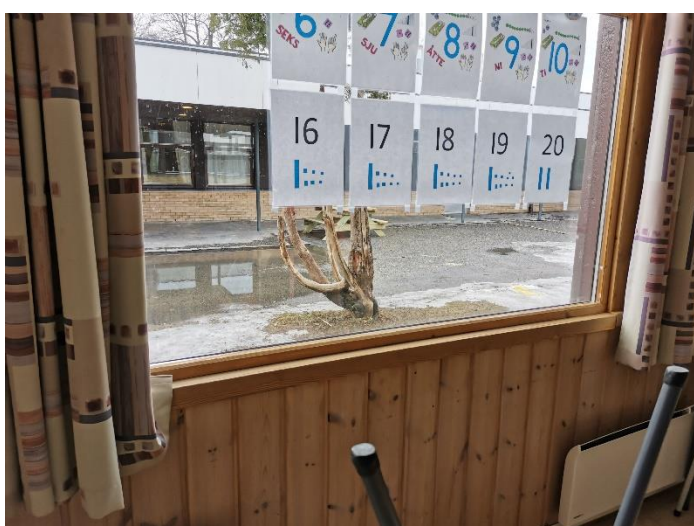
Figur 210 Gammalt vindaug

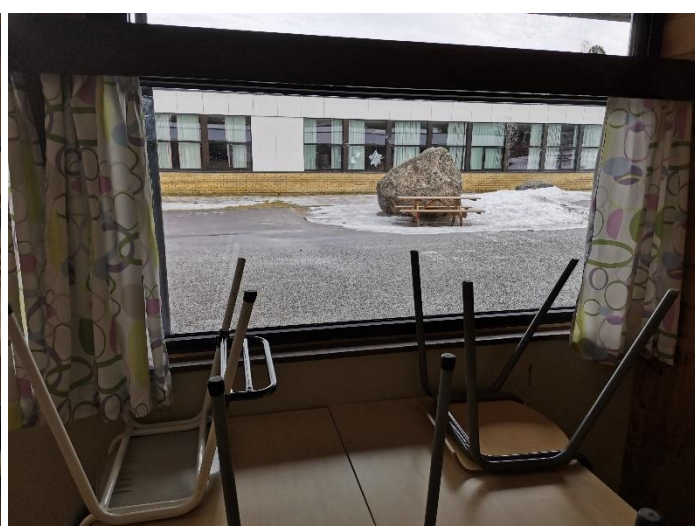
Figur 211 Gammalt vindaug

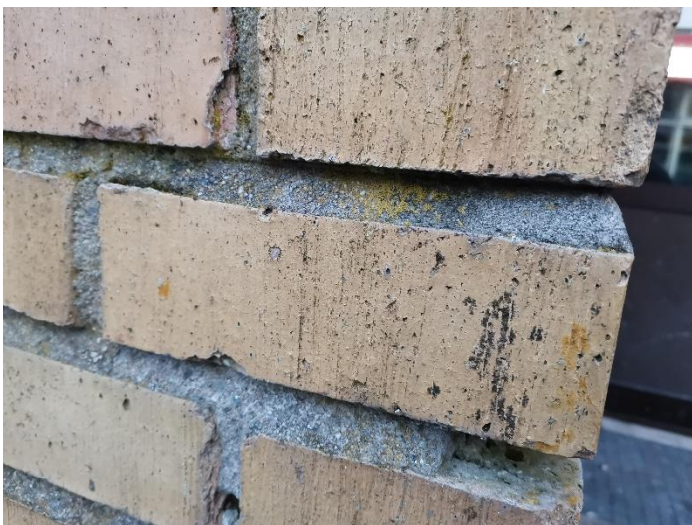
Figur 304 Teglstein soppvekst

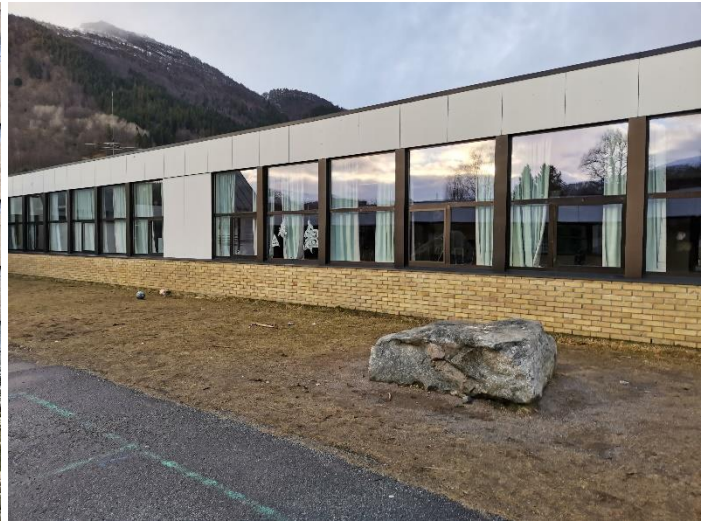
Figur 307 Fundament setningskade

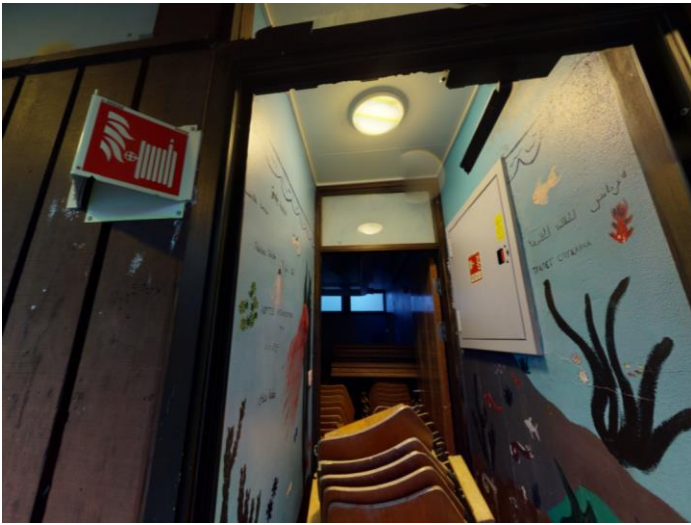
Figur 315 Brannslange, stolar er til hinder for brannskap

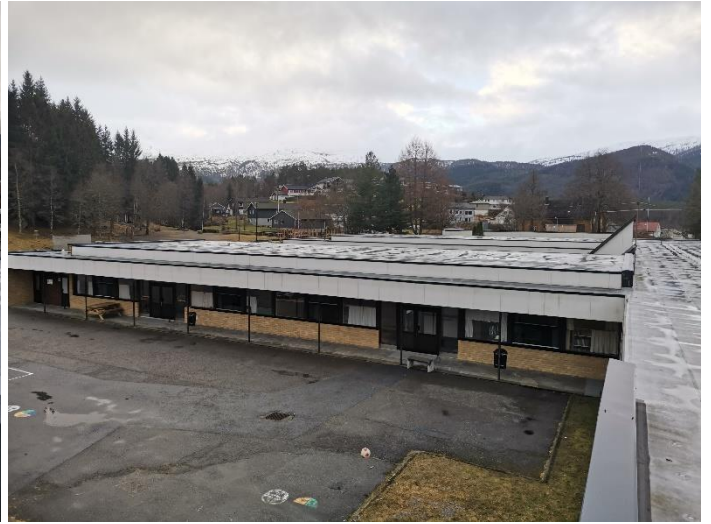
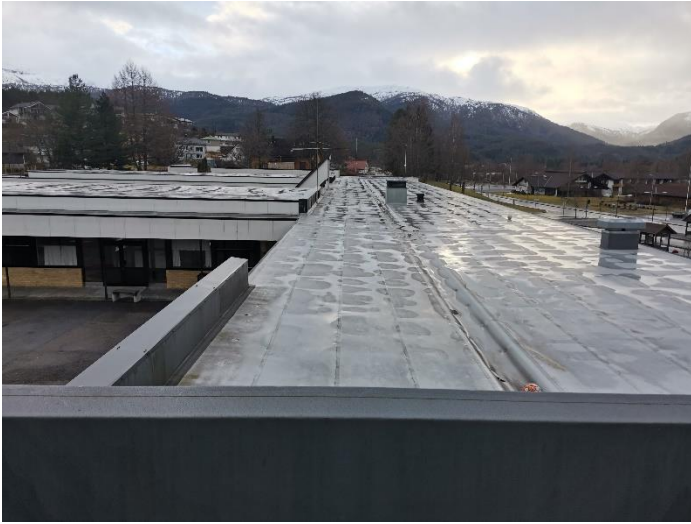
257,04	Systemhimlingar	Syner til teikn på lekkasje da det er fuktskade på mykje av himlingane i fløy D. Hovudsakleg observert i gangar, men også i kantina.	421 -	Sjå tiltak pkt. 257,03.		2	5	2	2	4	2026		5 000	5 000	-
259	Andre delar av dekker	Ikkje aktuelt.											-	-	-
Snitt verdi pr. registrering						1,2	5,0			4,6					
Sum dekke netto													622 000	622 000	
26	Yttertak														
260	Yttertak, generelt	Flatt tak på heile bygget. Konstruksjonen består hovudsakleg av limtre med tverrbjelkar i heiltre, og takpapp. Takpappen er gamal og ein ser teikn til fuktskadar i alle fløyene.		Til informasjon.									-	-	-
261	Primærkonstruksjon	Limtrebjelkar og tverrbjelkar, ansjåast som i god stand.	139			0							-	-	-
262	Taktekking	Takpapp over heile konstruksjonen. Bytta ut i 1992, men det lekk inn vatn i fløy B og E, truleg og i fløy A og C. Også lekkasje i fløy D.	601 602	Takpapp bør skiftast ut.		3	5	2	3	6	2022		4 300 000	4 300 000	-

Figur 601 Tak

Figur 602 Tak
