Kategori/bygningsdel	Bilde	Tilstand	Tilstandsgrad
Vindu i murvegg, kjeller

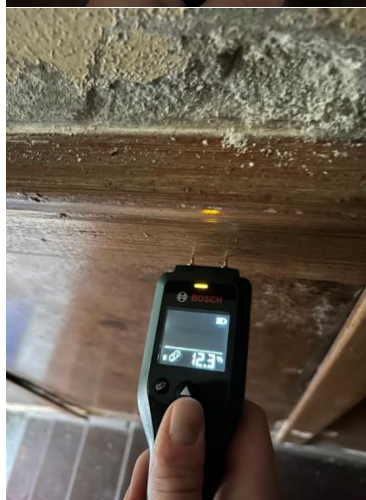
Murvegg mot vest,
kjelleretasje

Murvegg malt i år, ser tydelig
forskjell på malt og umalt vegg.
Umalt vegg viser misfarging som
følge av fukt.

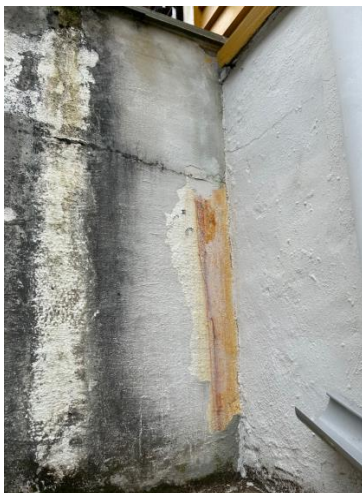
Murvegg, hjørne nord-vest.
Kjelleretasje/første etasje

Feil på vannbrett.

TG 1

Ikke tilfredsstillende dimensjoner på vannbrett. Har sannsynligvis stor sammenheng med fuktproblematikken over.

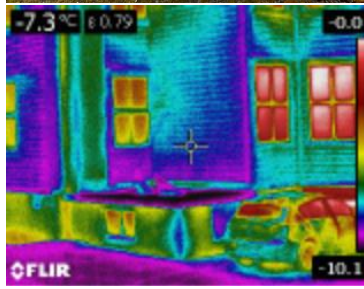
Varmelekkasje

TG IU

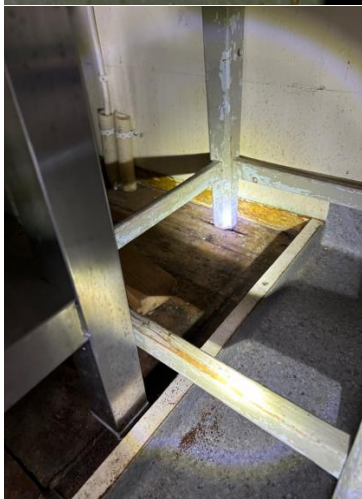
Gulv kjøkken, kjeller

Tregulv med linoleumsduk

TG 0

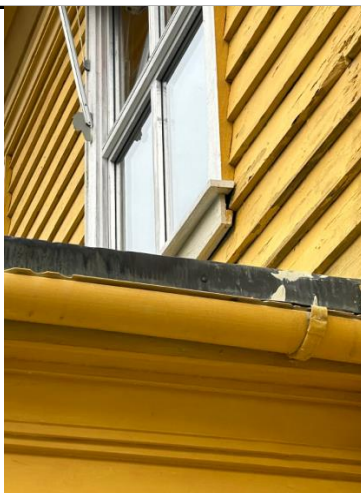
Vindu i trevegg 2. etasje mot sør

Konstruksjonsfeil under vindu?

TG IU

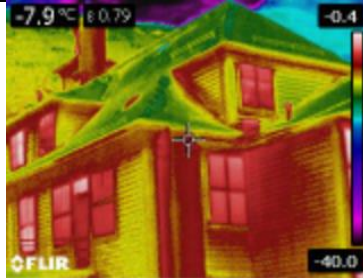
Tak på loft

Varmelekkasje mellom takstoler
og bjelkelag.

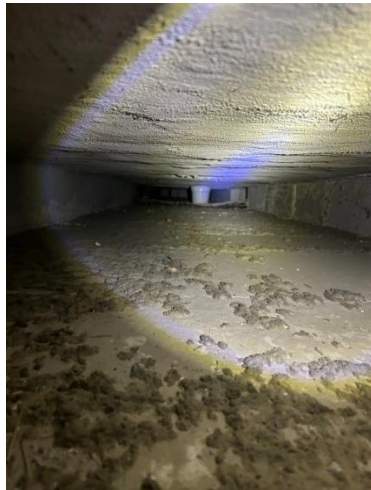
Etasjeskille kjeller/1. etasje

Tregulv mellom kjeller og 1. etasje Isolasjonslag 10 cm.

Trepanel i kjellertak med isolasjon over. Over dette ligger et nytt lag med panel. Hulrom og deretter tregulv 1. etasje.
Varierende slitelag (parkett/linoleumsduk).

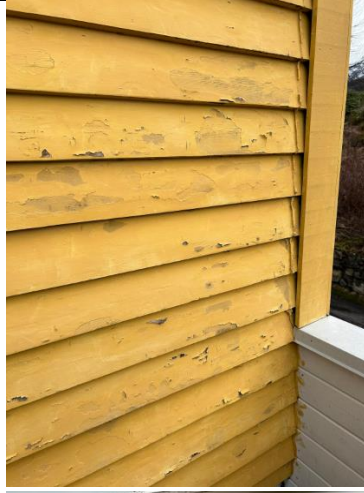
Avskalling

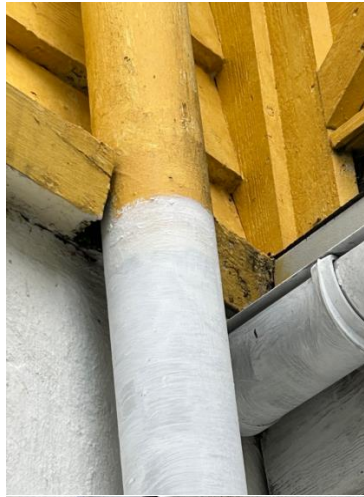
Sprekkdannelse/råte

Vannbord

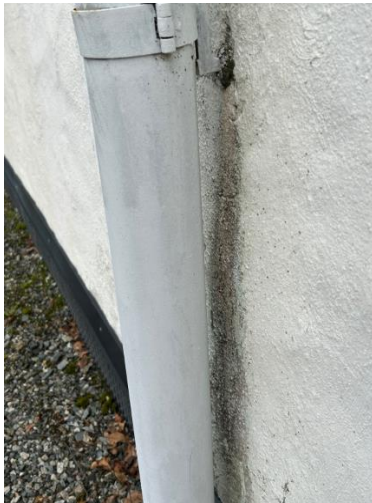
Misfarging

TG 1

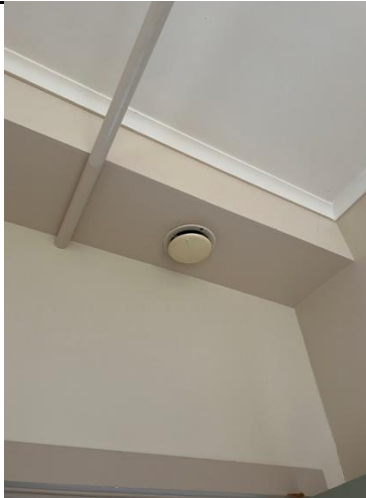
Ventilasjon

TG IU
